KARTA EWIDENCYJNA ZABYTKÓW
ARCHITEKTURY I BUDOWNICTWA

**KOŚCIÓŁ PARAFIALNY P.W. ŚŚ. KATARZYNY I MARII
MAGDALENY**

HENRYKOWO

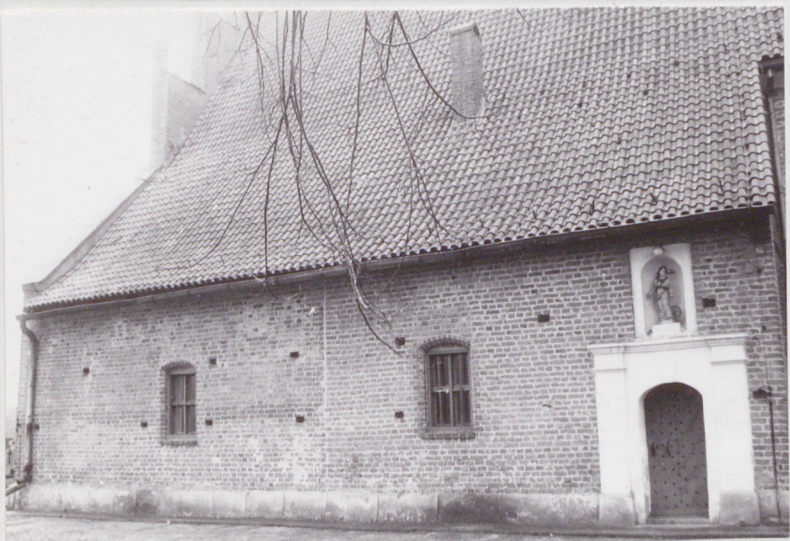
| 11. Wsch. fragment elewacji pn. | 21 - 23. Wnętrze |

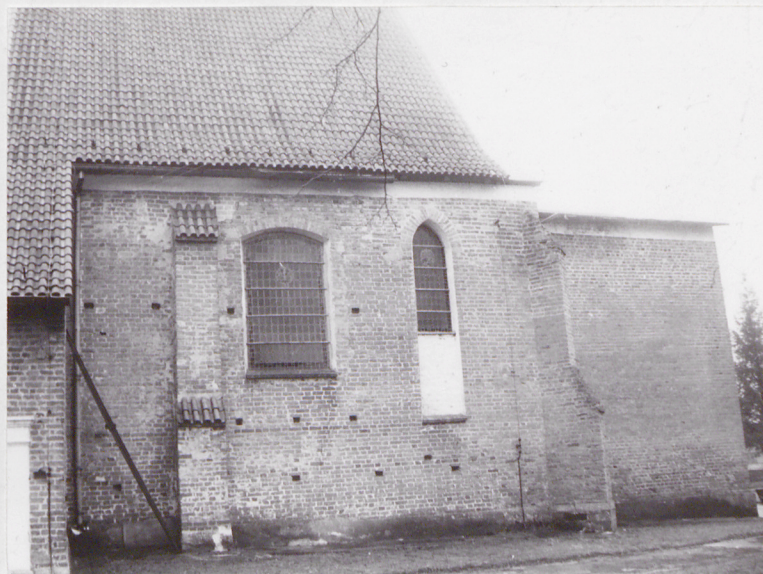
14

| 3. Widok od północnego zachodu | 14. Fragment elewacji pd. |

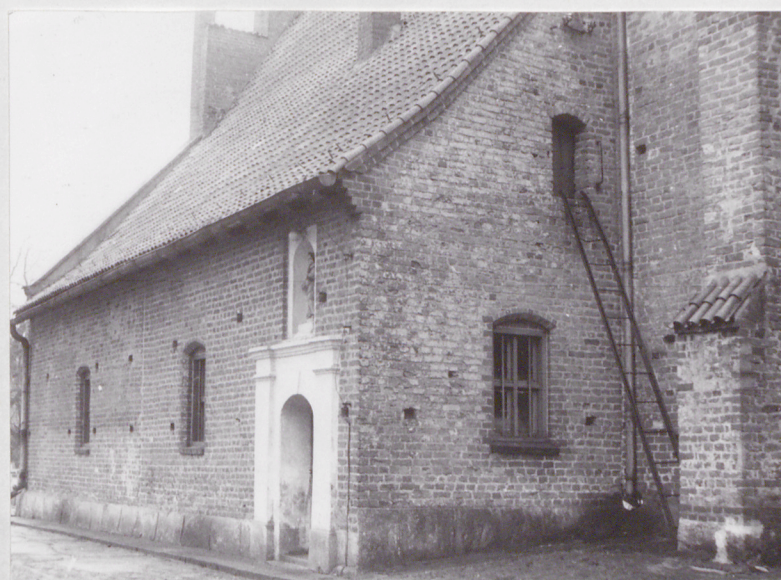
Ściany zewnętrzne **zakrystii** o grubości 78 cm, z cegły gotyckiej, od zachodu przylega do niej barokowa kruchta o takiej samej grubości ścian wzniesiona z cegły ręcznie formowanej, o wymiarach 23 x 12 x 6 cm, watek kowadełkowy i mieszany, zaprawa wapienno-piaskowa o wiele mniej trwała od gotyckiej, w licznych partiach uzupełniana wtórnie cementową.

| 4. Mapa topograficzna z 1936 roku | 15. Zakrystia |

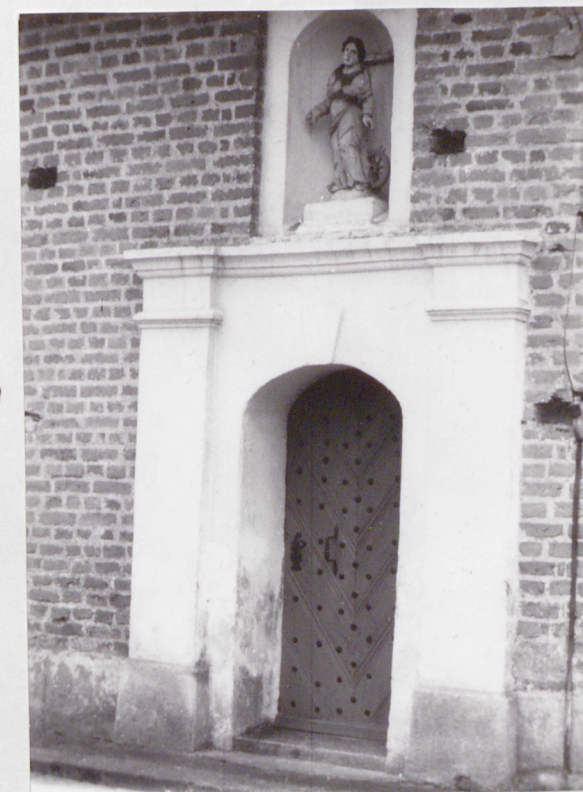
16

| 5 - 6. Zdjęcia z pracy E. Federau | 16. Portal zakrystii |

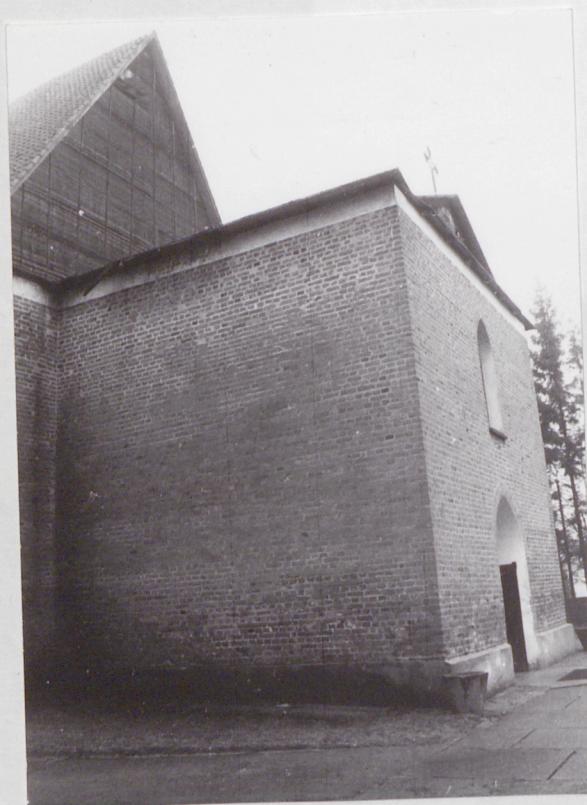
Wieża zachowana tylko w pierwszej kondygnacji. Ściany zewnętrzne o grubości 231 cm, częściowo z cegły gotyckiej, częściowo z rekonstrukcyjnej o wymiarach 28 x 13 x 6 cm, zaprawa cementowo-wapienna, odbudowany cały narożnik północno-wschodni wieży łącznie z pierwszą narożną przyporą korpusu głównego.

| 7. Widok od północy | 17. Wieża od północy1 |

<p>20. Najpilniejsze postulaty konserwatorskie</p> <p>Wskazana byłaby rekonstrukcja wieży - projekty budowlane zostały opracowane już w 1964 roku na Politechnice Gdańskiej.</p>

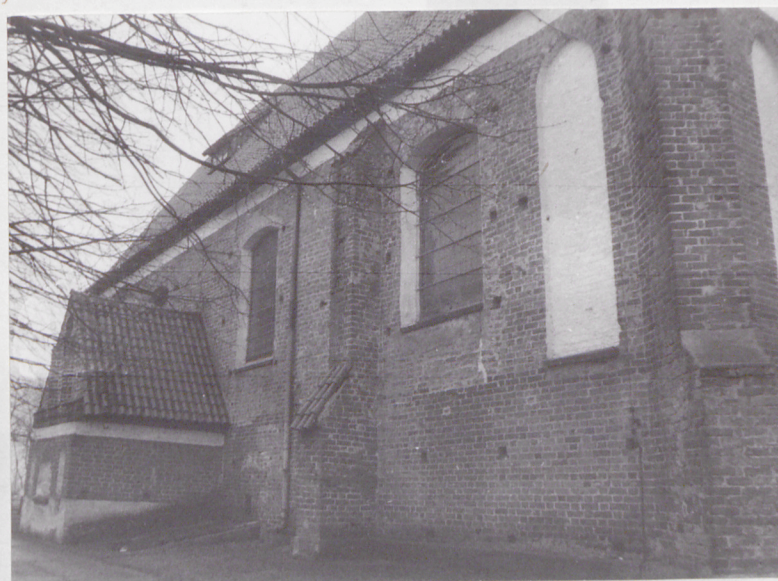
18

POŁUDNIOWA - boczna, jednokondygnacyjowa, niesymetryczna, sześciosiowa, z naprzemiennym rytmem otworów (ostrołukowe blendy i sklepienie półkoliście okna) i szkarpy; szkarpy narożne diagonalne. Na osi głównej niska przybudówka kruchty (baptysterium) z dachem sięgającym do połowy wysokości okien. Elewacja południowa kruchty szczytowa, symetryczna, trójosiowa, partię szczytu i ściany przedzielone tynkowanym fryzem. Na cokole fundamentu wsparte trzy ostrołukowe blendy, środkowa najszerza, przepruta prostokątnym otworem okiennym, boczne gładko tynkowane i bielone. W szczycie ponad gładko tynkowanym fryzem kolejny fryz z cegieł ułożonych rębem skośnym, wyżej dwa diagonalne słupki sterczynowe, pomiędzy którymi otwór zwieńczony łukiem odcinkowym, z drewnianą okiennicą. Cała elewacja zwieńczona płycinowym, tynkowanym fryzem analogicznym do pozostałych elewacji.

| 8. Widok od południowego zachodu | 18. Elewacja południowa |

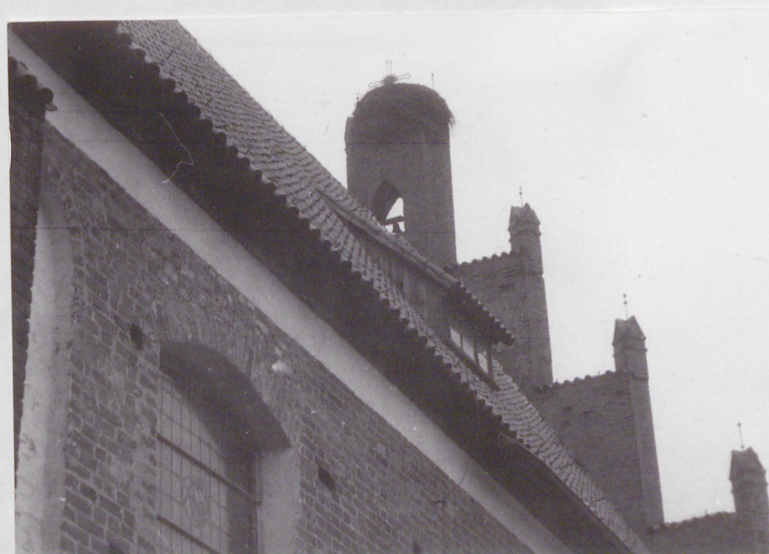
ZACHODNIA - szczytowa, w partii ściany niemal w całości przesłonięta wieżą. Wieża zachowana tylko w dolnej kondygnacji, odsłaniająca cały szczyt zachodni kościoła, wtórnice oszalowane poziomymi deskami. Elewacje boczne wieży (północna i południowa) ślepe, zachodnia jednoosiowa, symetryczna, na dole ostrołukowy otwór drzwi wejściowych, nad nim wąskie ostrołukowe okno z ceglany parapetem. W zwieńczeniu fryz płycinowy, tynkowany i bielony.

| 9. Widok od południowego zachodu | 19. Szczyt od zachodu |

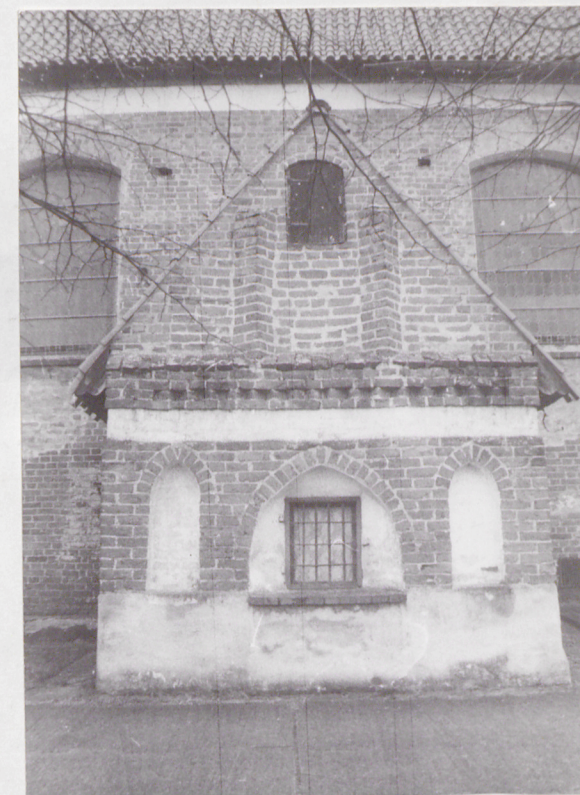
20

Ściany zewnętrzne **kruchty południowej** z cegły gotyckiej, watek polski, spoina wapienno-piaskowa, grubość zmienna - od 36 do 80 cm, ponad otworami okna i blend szeroki pas tynkowanego i bielonego fryzu.

| 10. Fragment elewacji pn. | 20. Pd. elewacja kruchty |
