1. Obiekt

DWÓR

3. Miejscowość

PLATYNY

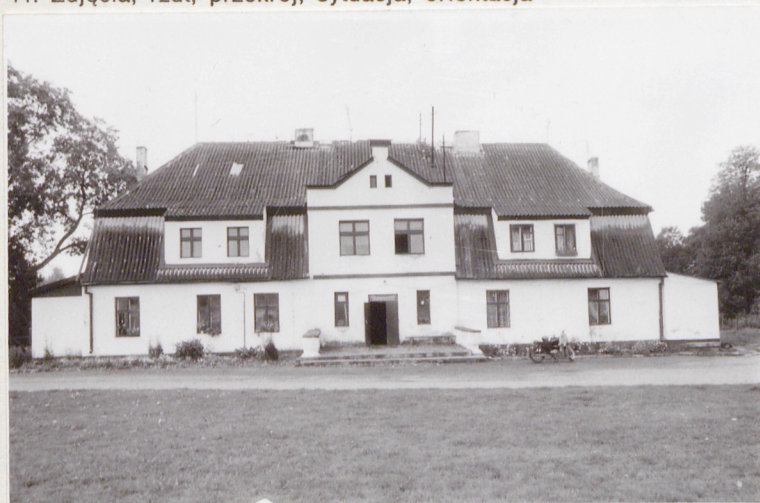
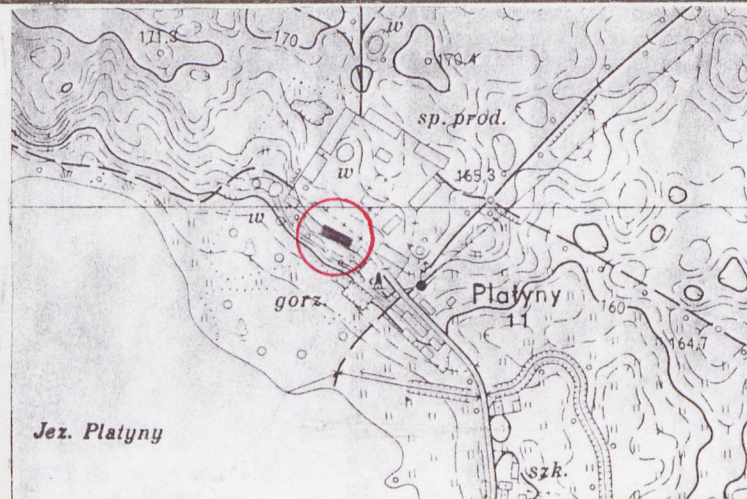
11. Zdjęcia, rzut, przekrój, sytuacja, orientacja

Sytuacja. Dwór położony jest nad jez. Platyny, od którego oddziela go park dworski. Od strony północno-wschodniej otoczony jest zabudowaniami gospodarczymi folwarku. Dojazd do wsi drogą brukową odchodzącą w kierunku północnym od drogi głównej Olsztynek-Gdańsk, na odcinku Olsztynek-Rychnowo.

Rzut. Dwór wzniesiony na rzucie wydłużonego prostokąta, z pseudoryzalitami środkowymi w elewacji frontowej i ogrodowej; dwutraktowy; z sienią mieszczącą klatkę schodową usytuowaną pośrodku traktu frontowego. Obecnie dobudowano dwie niewielkie kwadratowe przybudówki do pd.-wsch. szczytu i silnie wydłużoną przybudówkę przylegającą wzdłuż całej pn.-zach. ściany szczytowej.

Bryła. Budynek w formie leżącego prostopadłościanu nakrytego wysokim, mansardowym dachem z facjatami; jednokondygnacyjny, podpiwniczony, z dwukondygnacyjnym, mieszkalnym poddaszem.

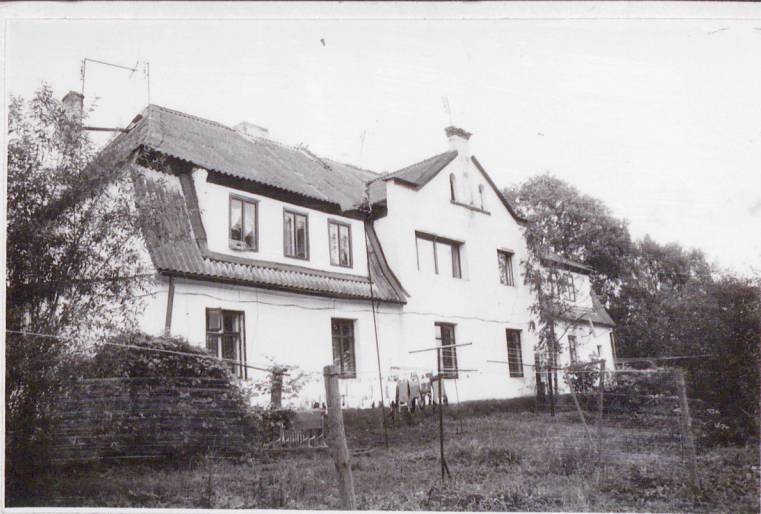
Elewacje. Elewacja frontowa niesymetryczna, 8-osiowa, środek zaakcentowany pozornym, 3-osiowym ryzalitem przechodzącym w 2-osiową facjatę, zwieńczoną trójkątno-schodkowym szczytem. Ryzalit ujęty trzema osiami od strony wschodniej i dwoma od zachodniej. Elewacja ogrodowa niesymetryczna, pierwotnie 7-osiowa, (skrajne wschodnie okno częściowo zamurowane). Środek zaakcentowany 2-osiowym pozornym ryzalitem przechodzącym w facjatę zwieńczoną jak w elewacji frontowej. Kondygnacje oddziela tynkowany pasowy gzyms kordonowy. Elewacja szczytowa-pd.-wsch. z dwoma dobudowanymi przybudówkami, na poddaszu 4-osiowa. Elewacja szczytowa pn.-zach. z dobudowaną wydłużoną przybudówką, w kondygnacji poddasza z niewielkim wtórnym okienkiem.

1. Elewacja ogrodowa pd.-zach.
2. Elewacja szczytowa, pn.-zach.
3. Elewacja szczytowa, pd.-wsch.
4. Zwieńczenie szczytu ryzalitu elewacji ogrodowej.
5. Nagi strop belkowy na poddaszu.
6. Więźba dachowa.

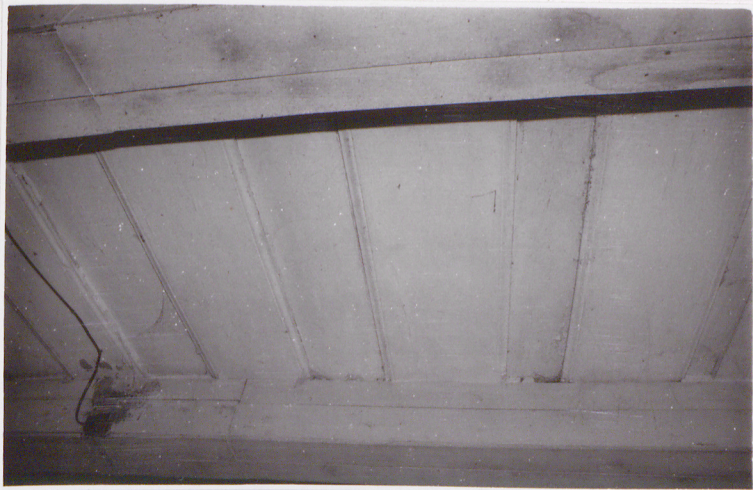
Materiał i konstrukcja. Fundament murowane z kamienia i cegły, na zaprawie wapiennej. Ściany murowane z cegły pełnej na zaprawie wapiennej; tynkowane. W piwnicy sklepienia kolebkowe. Stropy drewniane, belkowe z trzcinową podsufitką. W sieni na piętrze strop bekowy, nagi, deski układane na nakładkę polską, krawędzie desek profilowane. Więźba dachowa o konstrukcji stolcowej. Połacie pokryte eternitem. Współczesne przybudówki nakryte dachami pulpitowymi, połacie pokryte papą. Podłogi drewniane, deskowe, miejscami pokryte lentexem. Schody na poddasze drewniane, dwubiegowe, łamane ze spocznikiem, policzekowe o prostej szczeblinowej balustradzie. Schody do piwnicy jednobiegowe, proste, o konstrukcji ceglanej nakryte sklepieniem kolebkowym. Stolarka drzwiowa. Drzwi frontowe współczesne okonstrukcji płycinowo-ramowej odeskowane klepkami. Oryginalnie zachowane drzwi w pomieszczeniu tylnego traktu (pd.-wsch. narożnik) barokowe o konstrukcji płycinowo-ramowej, dwupłycinowe, dolna płycina zbliżona do kwadratu, górna płycina w formie prostokąta stojącego o faistych krawędziach górnej i dolnej. Pozostałe wewnętrzne drzwi współczesne, o konstrukcji płytowej. Stolarka okienna. Na parterze okna dwudzielne, dwupozimowe o stałym krzyżu okiennym, ościeżnicowa, o pojedynczych skrzydłach zewnętrznych. Na poddaszu okna dwudzielne, dwupozimowe, o dominującym ślemieniu, o konstrukcji skrzynkowej. Ponadto okna współczesne, zespolone.

<p>14. Kubatura</p> <p>2630 m³</p>	<p>15. Powierzchnia użytkowa</p> <p>730 m²</p>	<p>16. Przeznaczenie pierwotne</p> <p>mieszkalne</p>	<p>17. Użytkowanie obecne</p> <p>mieszkalne</p>
<p>18. Prace budowlane i konserwatorskie, ich przebieg i dokumentacja</p>		<p>19. Stan zachowania (fundamenty, ściany zewnętrzne, ściany wewnętrzne, sklepienia, stropy, konstrukcje dachowe, pokrycie dachu, wyposażenie i instalacje)</p> <p>Mury zawilgocone i zagrzybione. Sklepienia piwnic w złym stanie technicznym, częściowo zawalone. Strop nad parterem miejscami silnie ugięty. Więźba dachowa w stanie dostatecznym. Dach pokryty eternitem kwalifikuje się do wymiany. Instalacje do remontu.</p>	
		<p>20. Najpilniejsze postulaty konserwatorskie</p> <p>Konieczny jest kapitalny remont budynku - odtworzenie sklepień, osuszenie i odgrzybienie murów, remont stropów.</p>
