1. Obiekt KOSCIOŁ EWANGELICKI OBECNIE RZYMSKOKATOLICKI
KOSCIOŁ PARAFIALNY P. W. M. BOSKIEJ WSPOMOŻYTELKI WIERNYCH

2. Czas powstania
1884r,

3. Miejscowość
K L U S Y

11. Zdjęcia, rzut, przekrój, sytuacja, orientacja

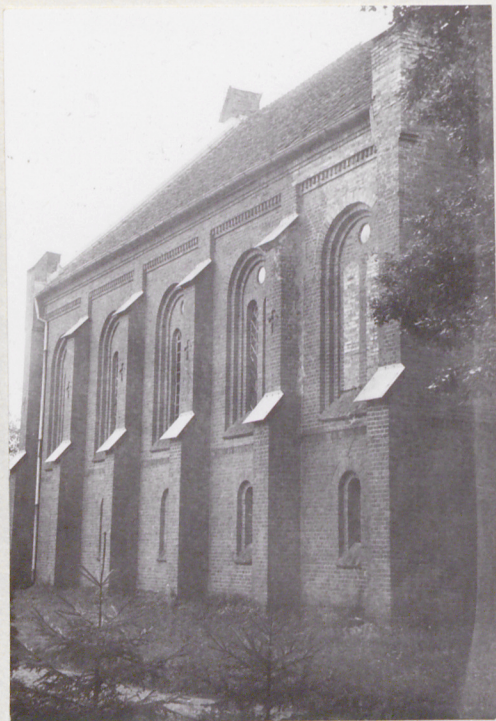
El. północna

Nawa rozdzielona szkarpami na pięć przęseł, w każdym umieszczono po jednej osi
wyżej-płytka blendę wypełniono biforą i oklusem /zamurowanym/, niżej-wprowadzono
nieduże, pojedyncze okno. Od strony pn., w zakrystii przepruto wejście. Okna
i wejście mają zamknięcie półkolisty. We wschodniej ścianie prezbiterium umiesz-
czono tryforę. W trójkątnym szczytzie ujętym w filarki, umieszczono centralnie
okulus, a z jego boków świetliki w formie krzyża. We wschodniej ścianie zakryste-
tii widoczna bifora. Wschodni szczyt nawy przepruto dwoma półkolistymi oknami.
W dole wieży mieści się półkolisty zamkniętych wejście. Aneksy przepruto otwo-
rami o formie wydłużonego i wąskiego prostokąta: pojedynczego od frontu, potrój-
nych z boków. Na 2 i 4 poziomie wieży widoczne tryfory, na 4 poziomie we
wszystkich ścianach wieży. Na 3 poziomie w ścianach bocznych pojedyncze okna,
od frontu: niżej- przeprucia podobne jak w aneksach, wyżej-zamurowany okulus.

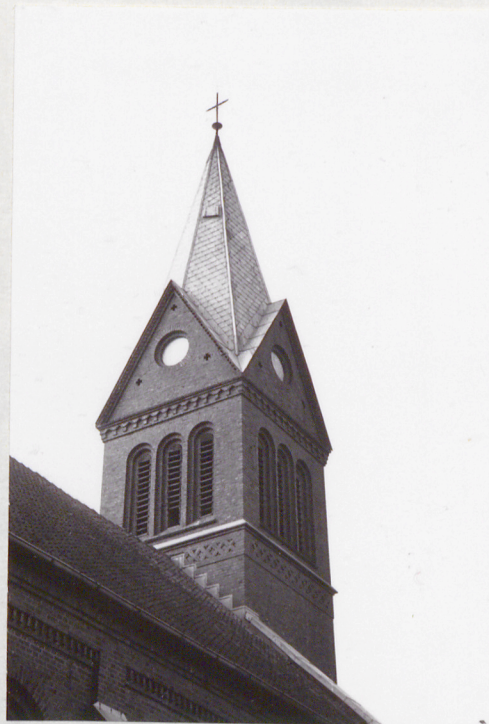
Wieża

Budowla bez podpiwniczenia, nawa i nieco niższe prezbiterium kryte dachami dwu-
spadowymi ujętymi w szczyty. Wieża, czterech poziomach, zwieńczona czterema
szczytami, z których wyrasta stożkowy, ośmioboczny dach. Jednopoziomowe aneksy
i zakrystia kryte dachami dwupołaciowymi.

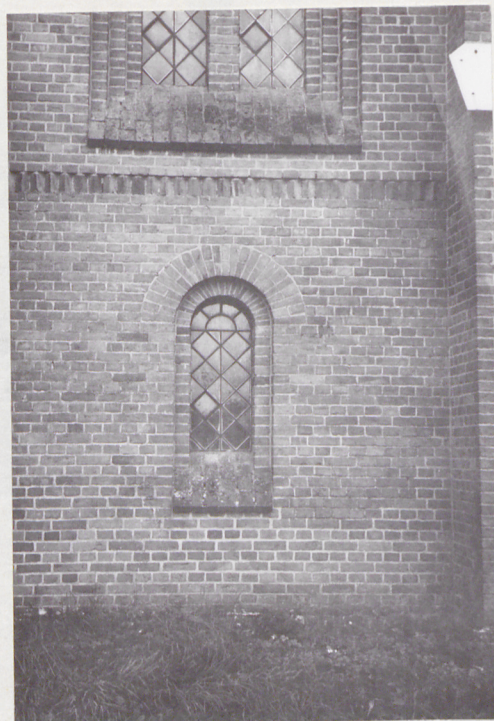
Okno

Fundamenty wzniesione z kamienia polnego, łamanego, ściany zewnętrzne i wewnętrz-
ne z cegły palonej, pełnej na zaprawie wapiennej. Budowla wykończona w cegle.
Sklepienia krzyżowe zastosowano w prezbiterium, stropy drewniane, tynkowane na
podsufitce, w wieży i zakrystii. Więźba drewniana wieszarowo-kleszczowa od dołu
szalowana/nawa/, krokwiowo-jętkowa/prezbiterium/ oraz krokwiowa /aneksy, zakrystia i wieża/. Dach kryty dachówką ceramiczną, esówka/nawa i prezbiterium/ oraz
blachą cynkową/zakrystia, aneksy i wieża/. Posadzki wyłożone kamiennymi płytkami.
Schody jednobiegowe łamane, o stopniach drewnianych wchodzących w ściany
boczne. Z zewnątrz budowli kamienne stopnie ujęte w ceglane balustrady. Drzwi
zewnętrzne szalowane z zawiasami pasowymi/główne wejście/ oraz tarczowymi. Drzwi
wewnętrzne trójpłycinowe, jedno- i dwuskrzydłowe. Okna w ramach metalowych,
szklone na ołów.
