WOZOWNIA (6), ob. owczarnia, drewnutnia, garaż

1 ćw. XX w.

NADROWO

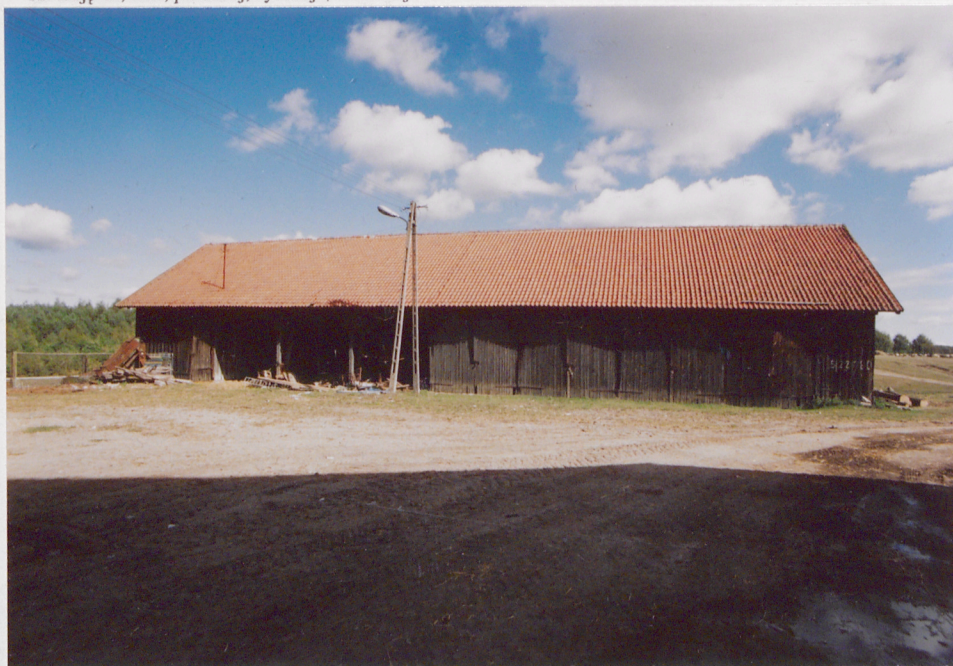
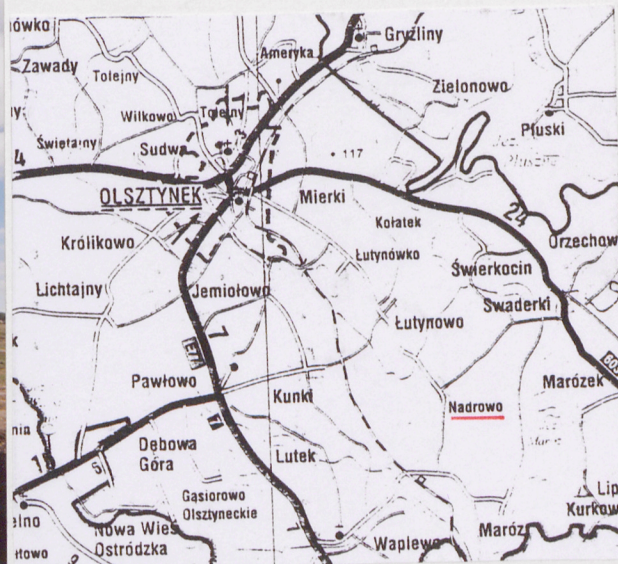
11. Zdjęcia, rzut, przekrój, sytuacja, orientacja

Ściany: drewniane, o konstrukcji szkieletowej, oszalowane deskami w układzie pionowym (styki desek kryte listwami); troje wrót elewacji północno-wschodniej zamurowanych cegłą silikatową, częściowo otynkowane wyprawą cementową.

Wrota: drewniane deskowo-listwowo-zastrzałowe, dwuskrzydłowe o skrzydłach zakończonych prosto, o sfazowanych górą zewnętrznych narożnikach; skrzydła drzwiowe zawieszone na zawiasach pasowych na hakach.

Bryła: budynek niepodpiwniczony, jednokondygnacyjny z poddaszem o bryle zwartej, przekrytej dachem dwuspadowym.

Elewacja południowo-zachodnia: niesymetryczna, w części północnej otwarta na szerokość trzech przęseł, w części południowej przepruta czterema wrotami. **Elewacja północno-wschodnia:** niesymetryczna, przepruta na całej długości wrotami (obecnie trzy wrota zamurowane).

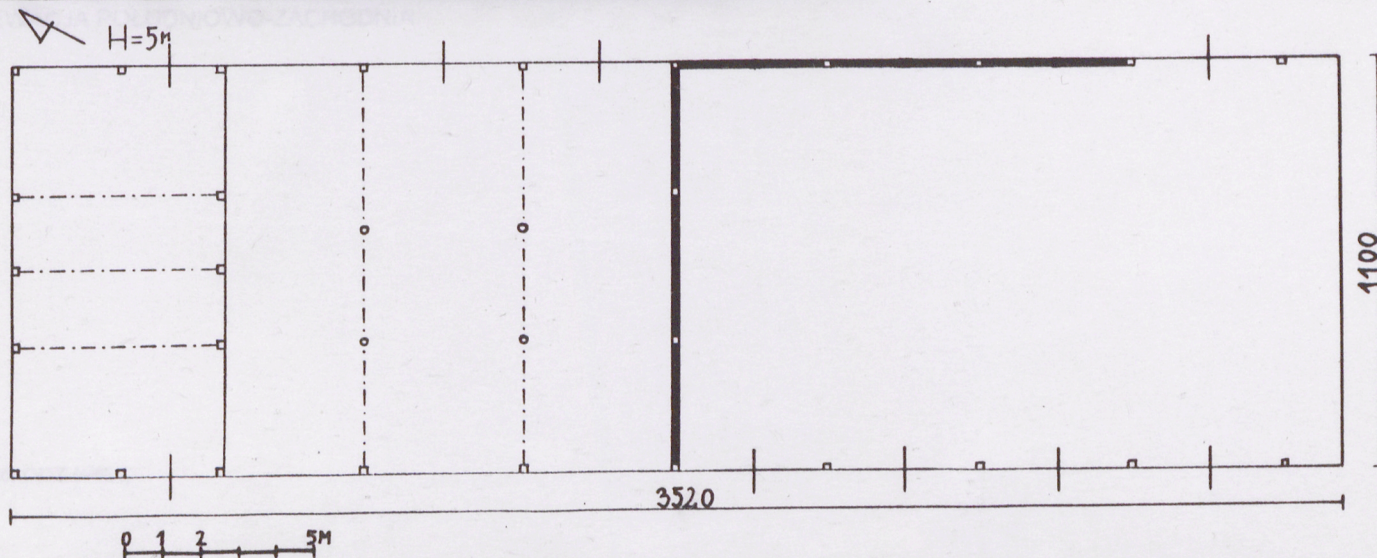
Rzut: budynek na planie wydłużonego prostokąta.

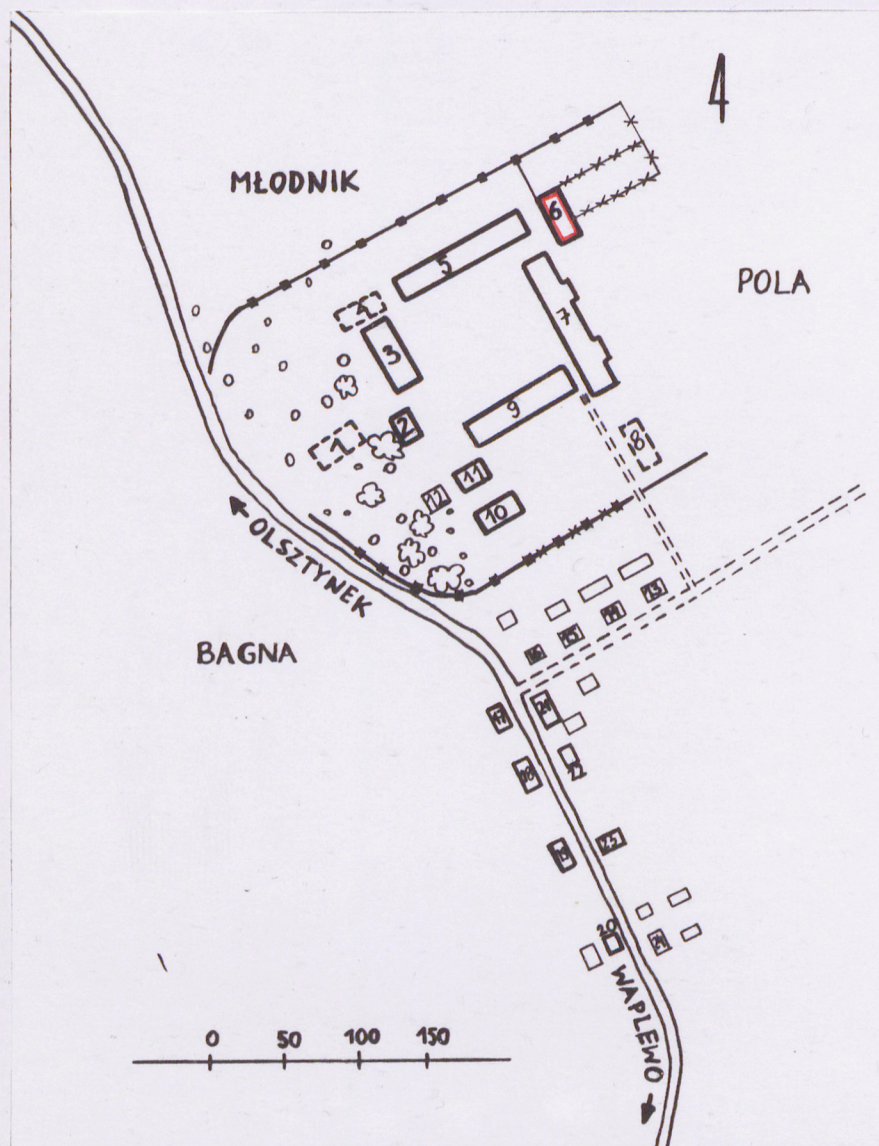
LEGENDA

1. Dwór, ob. nieistniejący.
2. Kuźnia, ob. warsztat.
3. Spichlerz i stajnia, ob. magazyn zbożowy, stajnia i wozownia.
4. Budynek o nieznanej funkcji, ob. nieistniejący.
5. Stodoła.
6. Wozownia, ob. owczarnia, drewnutnia, garaż.
7. Obora.
8. Budynek o nieznanej funkcji, ob. nieistniejący.
9. Cielętnik, ob. budynek inwentarski.
10. Chlewnia, ob. nieużytkowana.
11. Gorzelnia, ob. magazyn.
12. Dom mieszkalny.
13. - 24 Domy mieszkalne kolonii robotników folwarcznych.
