RUINA KOŚCIOŁA pw. św. JAKUBA

XV i XVIII w
1729

OSETNIK

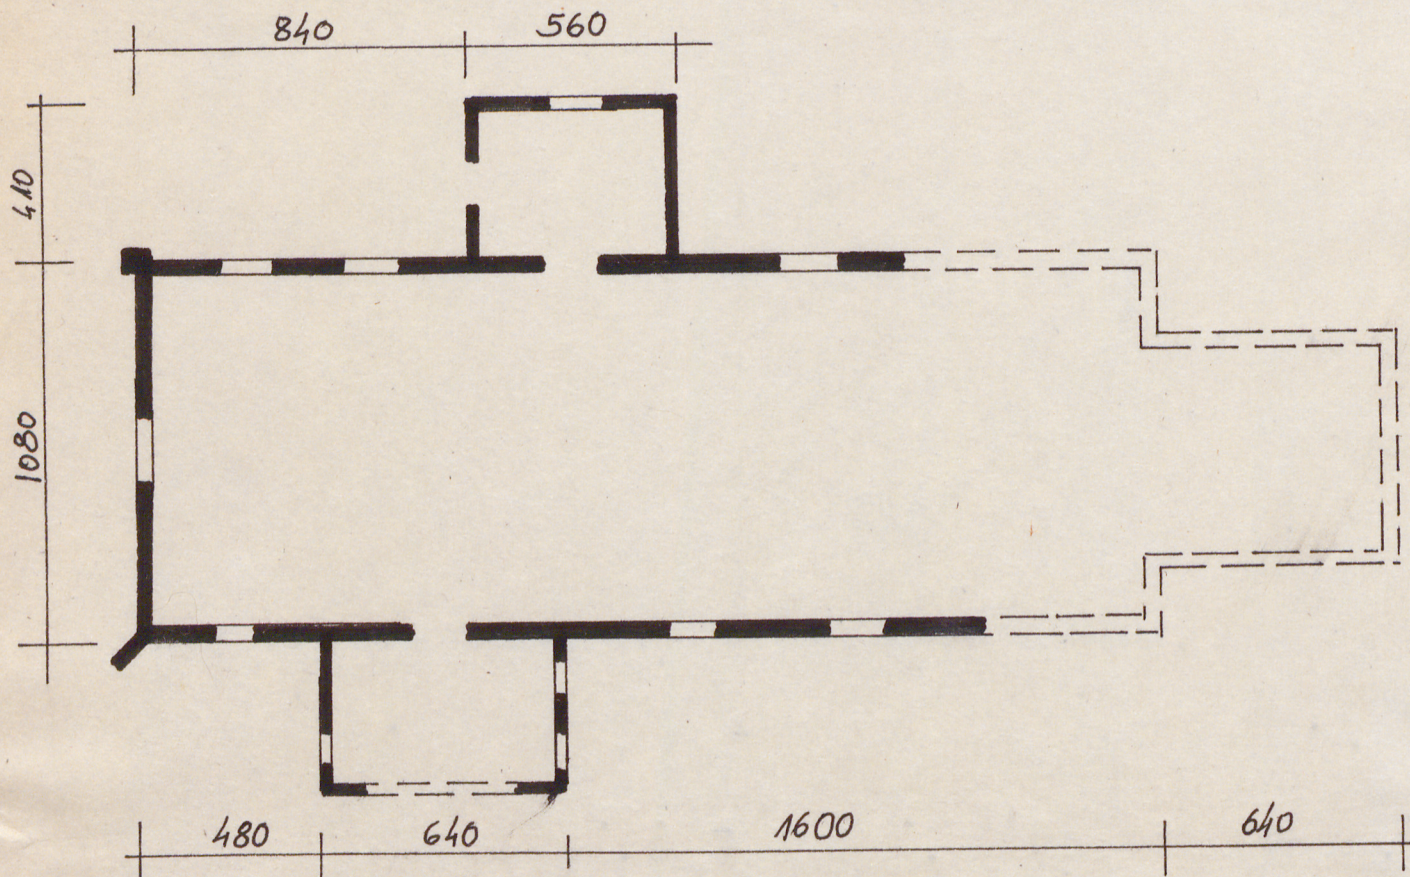
Skala 1:200

Ruina kościoła usytuowany jest w centrum wsi na wysokiej skarpie nad strumieniem przy południowym odgałęzieniu owalnicy. Otoczony jest cmentarzem obecnie nie użytkowanym. Założony jest na rzucie prostokąta z dostawioną od zachodu wieżą, zakrystią od północy oraz kruchtą na osi poprzecznej od południa. Wzniesiony z cegły w wątku wendyjskim, gotyckim i blokowym z użyciem kamienia polnego. Częściowo oszkarpowany. Pod korpusem nawowym zachowane są częściowo krypty. Wnętrze jednoprzestrzenne. W trakcie działań wojennych i pod wpływem późniejszego działania czynników atmosferycznych uległa zniszczeniu część zachodnia kościoła wraz z wieżą oraz wszelkie sklepienia, stropy i dachy. Jest to budowla orientowana. Ściany zewnętrzne miały na licu liczne przeróbki i przecierkę. Przeprute są ostrołucznymi oknami - jedno od wschodu i parami w ścianach wzdłużnych /zachowane dwie dwie pary, z trzeciej pozostały tylko części ościeża/. Ściany wzdłużne zwieńczone są gzymsami uskokowymi, a ~~XXXX~~ szczytowa wschodnia fryzem z nieczytelną inskrypcją oraz barokowym profilowanym gzymsiem. Nad tym niewielkie zachowane fragmenty szczytu o czytelnych podziałach pilastrami wyrobionymi w tynku. Pomiędzy nimi ślady okien. Z wystroju wnętrza nie zachowały się żadne elementy, poza podstawą mensy ołtarzowej. Na ścianach częściowo zachowane tynki o złożonej stratygrafii, na warstwie najstarszej zachowały się zachęuski gotycki i barokowe. Jest też fragment nieczytelnego malowidła figuralnego. Na ścianach widoczne liczne ślady przemurowań oraz elementów wystroju gotyckiego. Z wyposażenia zachowały się też dwie chrzcielnice granitowe. Obiekt pozbawiony jest jakichkolwiek instalacji.

14. Kubatura ok. 1700 m³	15. Powierzchnia użytkowa ok. 200 m²	16. Przeznaczenie pierwotne sakralne	17. Użytkowanie obecne nieużytkowany
18. Prace budowlane i konserwatorskie, ich przebieg i dokumentacja		19. Stan zachowania (fundamenty, ściany zewnętrzne, ściany wewnętrzne, sklepienia, stropy, konstrukcje dachowe, pokrycie dachu, wyposażenie i instalacje) Stan budynku bardzo zły. Wykruszone ściany w partii przyfundamentowej. Zniszczone miejscami lico ścian. Korona murów skruszała pod wpływem czynników atmosferycznych. Odpadnięte tynki. Zawilgocenie całych ścian. Zarwane niektóre krypty.	
20. Najpilniejsze postulaty konserwatorskie XI 1979 - konieczny natychmiastowy remont zabezpieczający, jeśli ma być zachowany kościół w formie trwałej ruiny
