1. Obiekt

KAPLICA PRZYDOMOWA

3. Miejscowość

przy drodze Osetnik - Chwałęcín

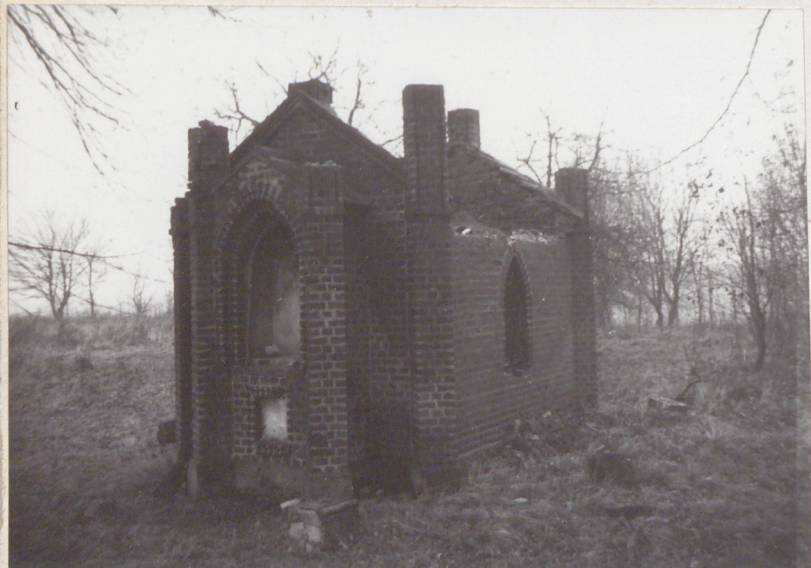
11 Zdjęcia, plan sytuacyjny, rzuty

Usytuowana jest po północnej stronie drogi Osetnik - Chwłęcín, w połowie drogi między tymi miejscowościami. Stoi na terenie dawnego, obecnie już nieistniejącego gospodarstwa. Wzniesiona jest z cegły na zaprawie wapiennej, wewnątrz tynkowana. Założona na rzucie cie prostokąta z dostawioną od strony szosy kapliczką przydrożną. Wnętrze jednotraktowe. Oszkarpowana na narożach. pokryta były dwuspadowym dachem, pod którym znajdowało się sklepienie pozorne /obecnie nie istnieje/. Wejście do wnętrza kaplicy przez ostrołukowe drzwi od północy. Oświetlenie stanowiły dwa okienka ostrołuczne w ścianach ~~XXXXX~~ wzdłużnych. Wszystkie otwory a także wnęki w kapliczce na dewocjonali ujęte są w profil o kształcie wałka na wklęsce. Kapliczka przydrożna przylega bezpośrednio do budynku kaplicy. Jest ona założona na rzucie prostokąta, pokryta daszkiem dwuspadowym z dachówki holenderki. Znajduje się w niej ostrołuczna trójjuskokowa wnoka na dewocjonalia, pod nią prostokątna płytka blenda ze śladami inskrypcji. Wszystkie szkarpy budynku i kapliczki ustawione są przekątniowo i mają oprofilowane naroża. Zakończone były stożkowatymi zwieńczeniami z betonu /obecnie stracone/. Wnętrze tynkowane i malowane w ornament z rozetek i lilii burbońskich. Budynek pozbawiony jest instalacji.

| 18. Prace budowlane i konserwatorskie, ich przebieg i dokumentacja | | 19. Stan zachowania (fundamenty, ściany zewnętrzne, ściany wewnętrzne, sklepienia, stropy, konstrukcje dachowe, pokrycie dachu, wyposażenie i instalacje)<br><br><b>Stan budynku bardzo zły . Pozbawiony jest całkowicie pokrycia dachowego i stropu. Zniszczona korona murów. Postrącane zakończenia sterczyn.</b> | |

| 20. Najpilniejsze postulaty konserwatorskie | | <b>XI 1979 - konieczne natychmiastowe zabezpieczenie przed działaniem czynników atmosferycznych</b> | |
