1. Obiekt

K A M I E N I C Z K A

pocz. XX w.

J E Z I O R A N Y

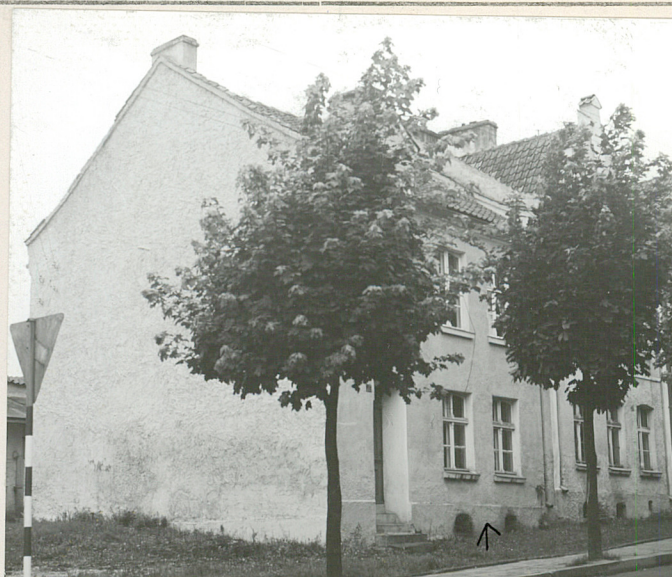
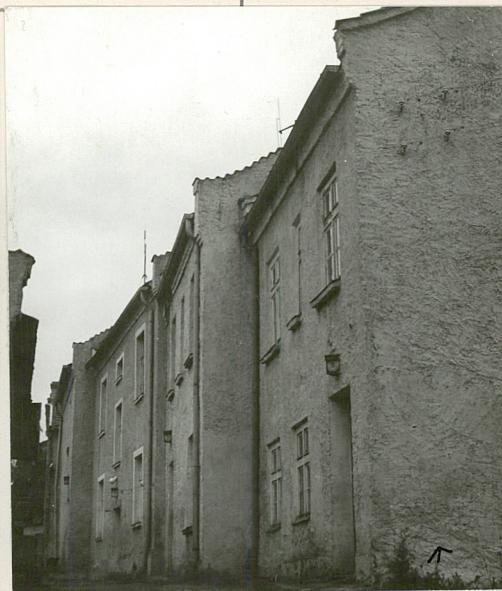
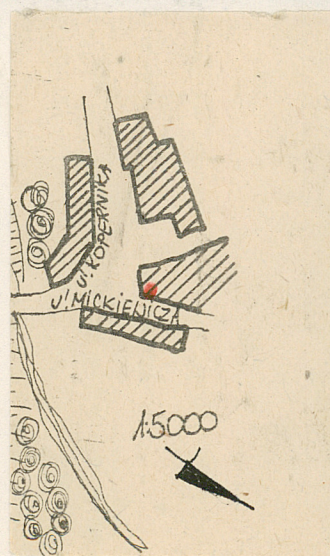
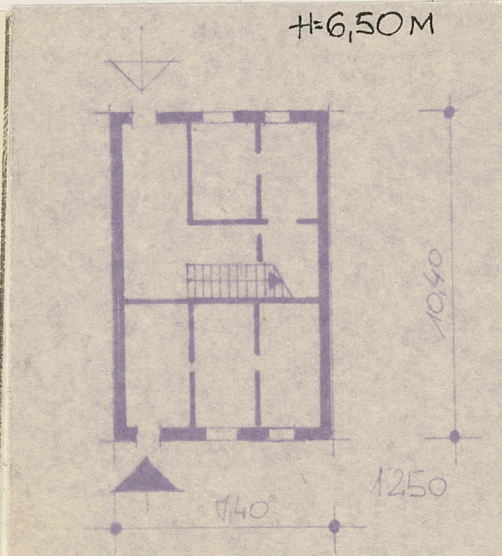
11 Zdjęcia, plan sytuacyjny, rzuty

Kamieniczka usytuowana kalenicowo, w narożniku zwartej zabudowy ulicznej. Murowana z cegły, otynkowana z drewnianymi stropami, drewnianą więźbą dachową krokwiowo-jętkową ze słupami przyściennymi.

Kamieniczka na rzucie prostokąta, trzytraktowa z boczną sienią przelotową. Dwukondygnacyjna, częściowo podpiwniczona. Elewacja frontowa trójosiowa. W cokole dwa okienka piwniczne zamknięte odcinkowo. W lewej bocznej osi drzwi płycinowe we wnęce zamkniętej odcinkowo, prowadzące do sieni.

Przed wejściem schodni betonowe. Okna przyziemia i piętra prostokątne ze stałym ślaniem rowkowym i podziałem na sześć kwater. Gzyms wieńczący uskokowo-profilowany.

W połaci dachowej wystawka zamknięta spływowo, z półkolistym otworem okiennym. Dach dwuspadowy kryty dachówką holenderką.

We wnętrzu schody drewniane, tralkowe. Sklepienie w pinicy.

14. Kubatura	15. Powierzchnia użytkowa	16. Przeznaczenie pierwotne	17. Użytkowanie obecne
616 m ³	154 m ²	mieszkalne	mieszkalne
18. Prace budowlane i konserwatorskie, ich przebieg i dokumentacja		19. Stan zachowania (fundamenty, ściany zewnętrzne, ściany wewnętrzne, sklepienia, stropy, konstrukcje dachowe, pokrycie dachu, wyposażenie i instalacje)	
Remont elewacji z 1976 roku.		Stan zachowania dobry. Wnętrze budynku wymaga remontu bieżącego. Konieczne odnowienie ścian.	
20. Najpilniejsze postulaty konserwatorskie			
Wymagany bieżący remont wnętrza budynku.
