OŚRODEK DOKUMENTACJI ZABYTEKÓW W WARSZAWIE KARTA EWIDENCYJNA ZABYTEKÓW ARCHITEKTURY I BUDOWNICTWA																										Nr	
A	B	C	D	E	F	G	H	I	J	K	L	Ł	M	N	O	P	R	S	T	U	V	W	X	Y	Z	K	715

OSTRÓDA

1. Miejscowość: Ostróda	2. Obiekt (nazwa jak w karcie)	3. Zawartość wkładki (nazwa obiektu lub materiału uzupełniającego)
2. Gmina: Ostróda	DOM MIESZKALNY	historia, opis c.d.,
3. Powiat: ostródzki	ul. Wyszyńskiego 22/24	spis fotografii, rzut przyziemia
4. Województwo: warmińsko-mazurskie

DOM MIESZKALNY
ul. Wyszyńskiego 22/24

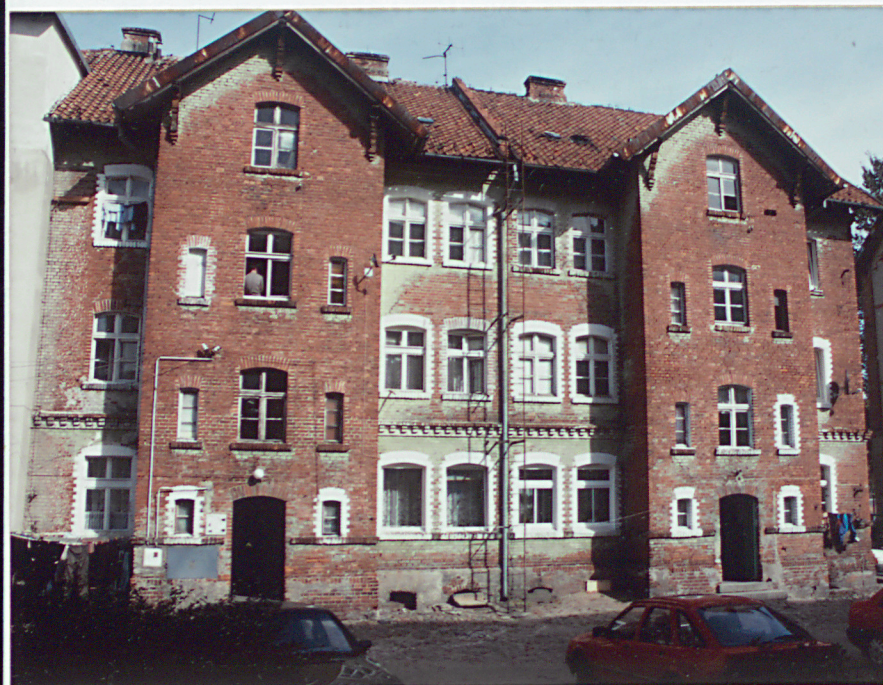
1

Elewacja zachodnia: na niskim cokole zakończonym rolką, z dwoma trójosiowymi ryzalitami rozmieszczonymi symetrycznie, zakończonymi trójkątnymi szczytami; elewacja przepruta otworami o nadprożu w kształcie łuku odcinkowego; elewacja dzielona horyzontalnie konsolowo-uskokowym gzymsem kordonowym, zakończona uskokowym gzymsem wieńczącym; gzymsy przesłonięte w partii ryzalitów, które nie posiadają wystroju.

1. Elewacja zachodnia.
2. Elewacja południowa.
3. Drzwi wejściowe w ryzalicie elewacji zachodniej.
4. Drzwi wejściowe w ryzalicie elewacji zachodniej.
5. Otwór okienny elewacji wschodniej.
6. Otwory okienne elewacji wschodniej.
7. Drzwi wewnętrzne – klatka schodowa.
8. Schody.

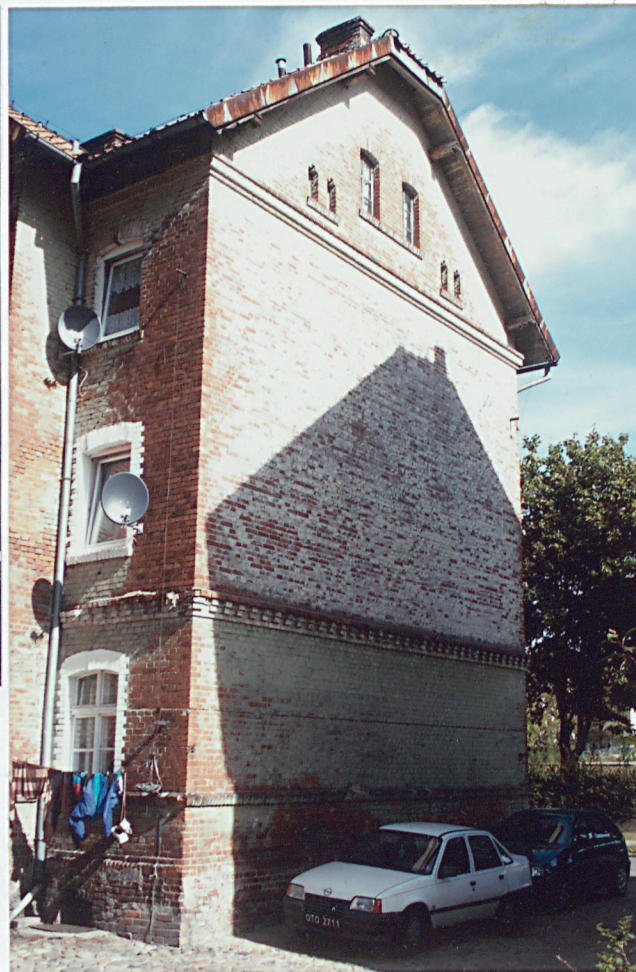
2

Elewacja południowa: na cokole zakończonym rolką, zakończona szczytem trójkątnym; między parterem a kondygnacją elewacja dzielona horyzontalnie gzymsem kordonowym w formie konsolowo-uskokowej; na granicy trzeciej kondygnacji i pola szczytu uskokowy gzyms kordonowy; w polu szczytu trzy pary otworów okiennych, na odcinkach gzymsów podokiennych, rozmieszczone symetrycznie; skrajne pary otworów okiennych umieszczone poniżej centralnej pary otworów okiennych.

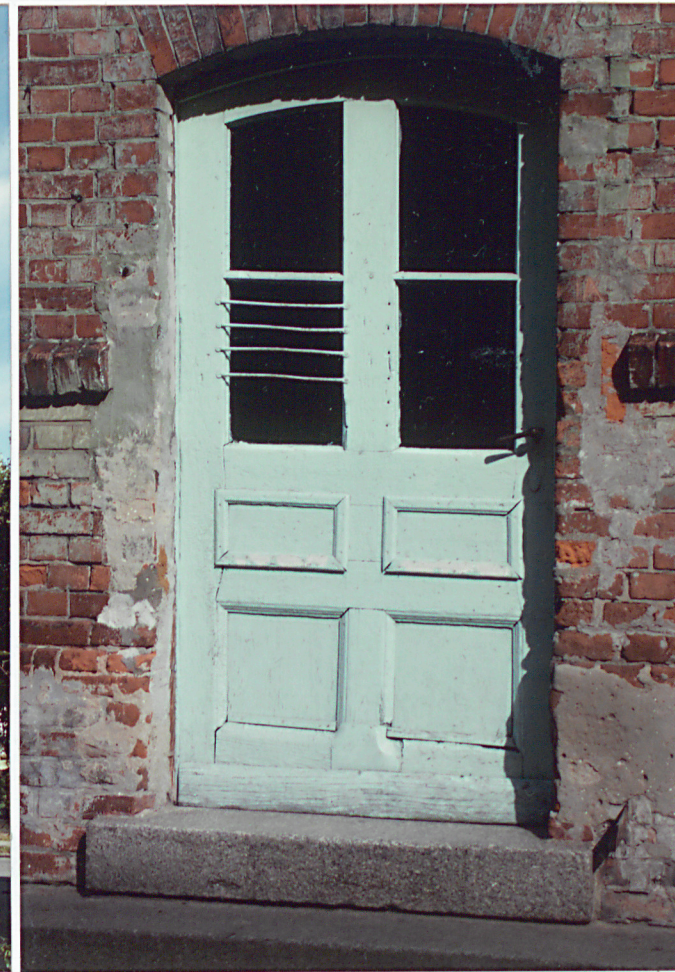
3

Drzwi: drewniane, o konstrukcji ramowo-płycinowej, jednoskrzydłowe, zakończone odcinkowo (drzwi wejściowe) lub prosto (drzwi wewnętrzne). Drzwi wewnętrzne z ościeżyną pełną z opaską profilowaną; skrzydła drzwiowe zdobione prostokątnymi płycinami o profilowanych krawędziach, z lustrami.

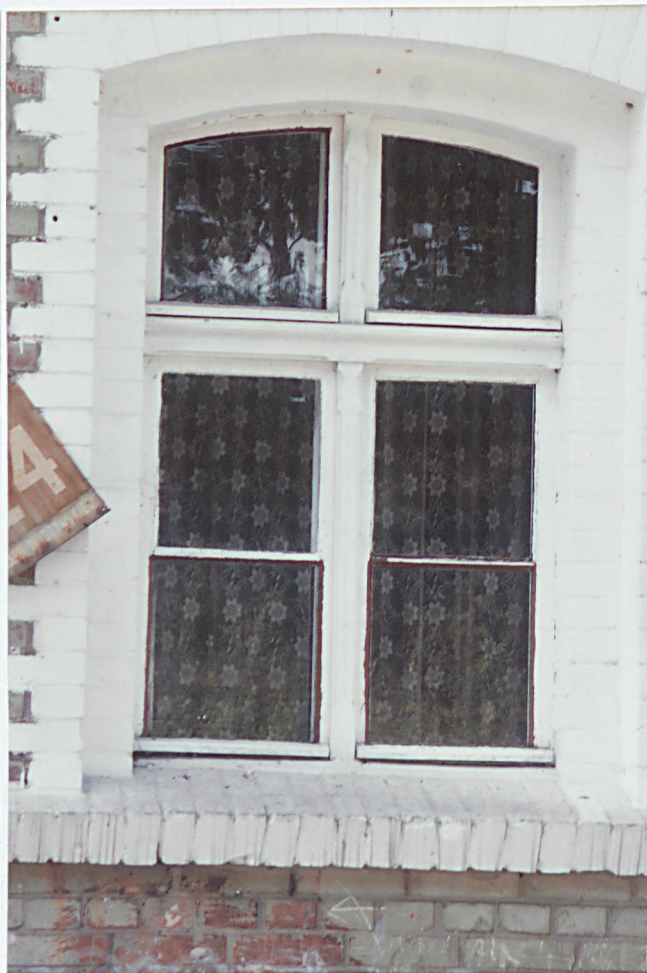
5

Okna: drewniane, skrzynkowe, o podziałach: czteroskrzydłowe (dwudzielne, dwupoziomowe), sześćoskrzydłowe (trójdzielne, dwupoziomowe); opracowanie snycerskie: profilowane ślimię, pilasterki przykrywający listwę przymykową; skrzydła podślimienia dzielone poziomą szczebliną na dwie kwatery. Część okien z profili PCV.
