OŚRODEK DOKUMENTACJI
ZABYTKÓW W WARSZAWIE
KARTA EWIDENCYJNA ZABYTKÓW
ARCHITEKTURY I BUDOWNICTWA

ZESPÓŁ SZKOŁY

ok. 1902 r.

U B L I K

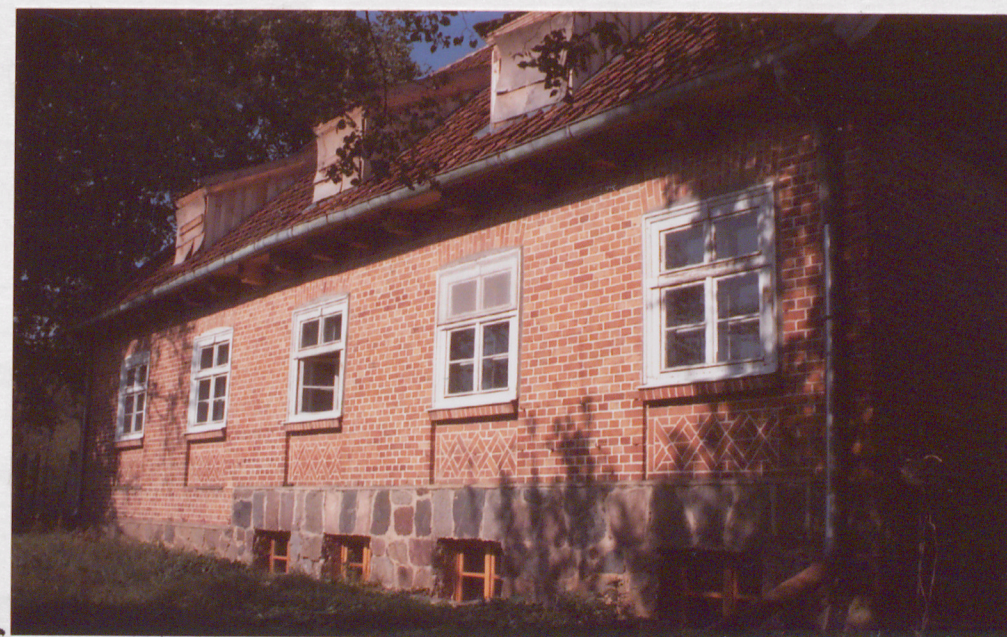
Elewacje – wszystkie licowane w cegle, na kamiennym cokole; elewacja wzdłużna pld. symetryczna, 5-siowa z rzędem prostokątnych otworów okiennych. Prostokątne płaszczyzny pod wszystkimi otworami okiennymi licowane cegłą ułożoną w stylizowane wzory geometryczne, podobnie jak w pozostałych elewacjach kondygnacji właściwej. Elewacja wzdłużna pln. asymetryczna, 4-osiowa, z otworami okiennymi, w tym niewielkim w 3. osi (patrz od wsch.) zamkniętym łękiem odcinkowym i otworem wejściowym w 4. osi od wsch. zamkniętym łękiem pełnym. Elewacja boczna zach. 4-osiowa z rzędem otworów okiennych, opracowanych jak w elewacjach poprzednich i narożnym otworem wejściowym, we wnęcie, zamkniętym łękiem pełnym. Szczyt szalowany ozdobnie profilowanymi deskami, z dwoma symetrycznie rozmieszczonymi otworami okiennymi, nad którymi niewielkie okienka doświetlające strych oraz na skrajach. Na osi części szczytowej bogato zdobiony, profilowany pazdur. Analogicznie opracowany jest szczyt w elewacji bocznej wsch.

- 1, 2. Elewacja pld.
3. Elewacja pln.
4. Elewacja wsch. i fragment pln.
5. Fragment elewacji pld.
6. Facjatka w elewacji pld.
- 7, 8. Elewacja zach.
9. Elewacja wsch.
- 10-12. Szczyt elewacji wsch.
- 13, 14. Fragment konstrukcji więźby
- 15-17. Okno
- 18, 19. Drzwi wejściowe
20. Drzwi wewnątrz
21. drzwi do piwnicy
22. Fragment klatki schodowej
23. Fragment konstrukcji dachu

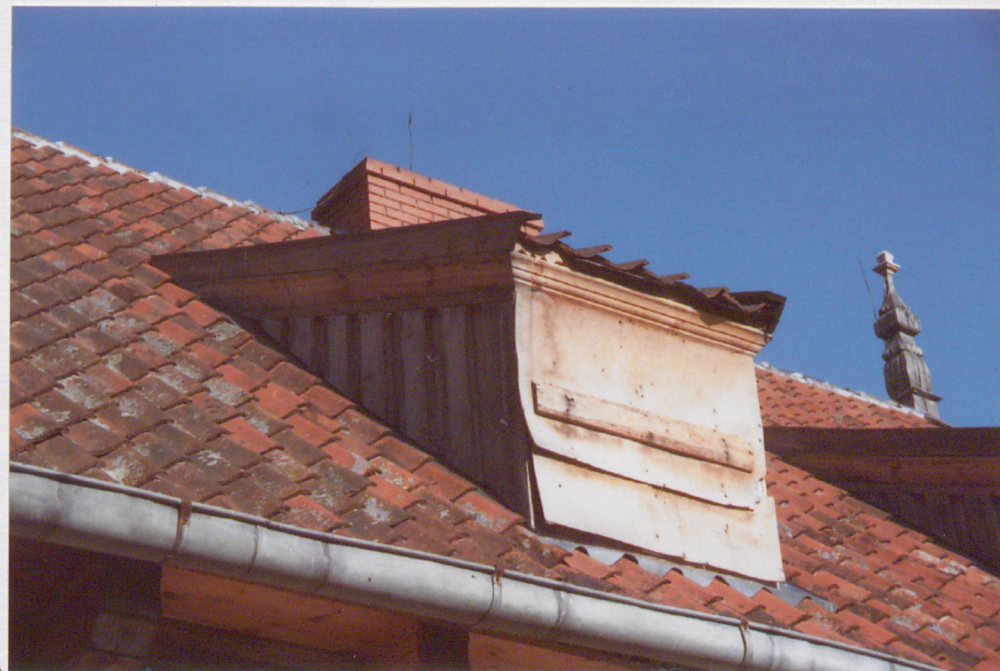
6.

Bryła – zwarta, częściowo podpiwniczona, jednokondygnacyjna z użytkowym poddaszem, kryta dachem dwuspadowym, wspartym na belkach stropowych o profilowanych zakończeniach, wystających poza lico ściany tworząc okap. W obu połaciach dachowych symetrycznie rozmieszczone po trzy facjatki kryte daszkiem pulpitem.

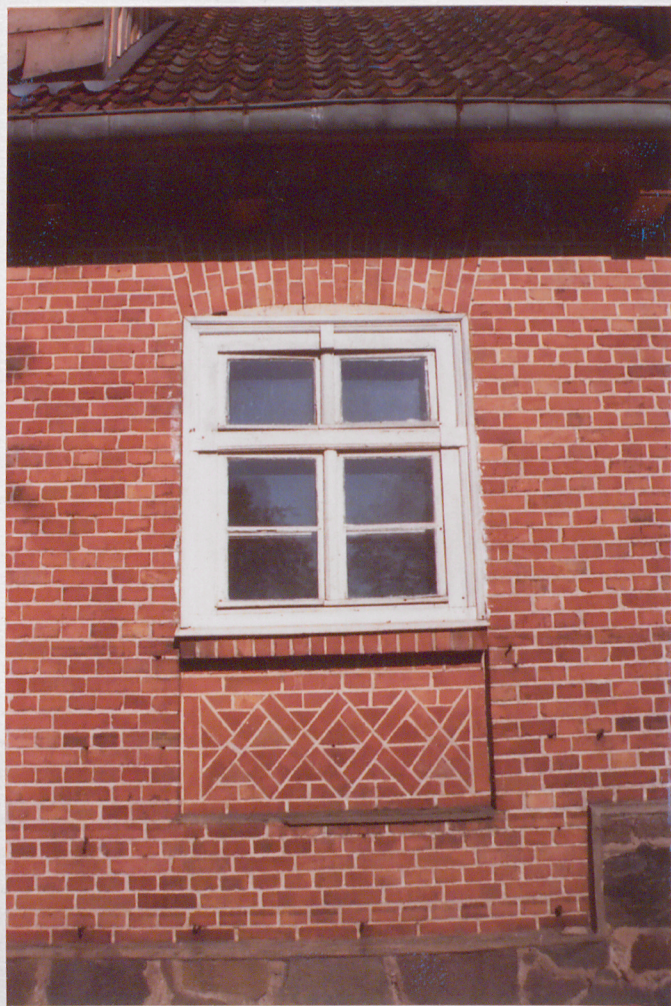
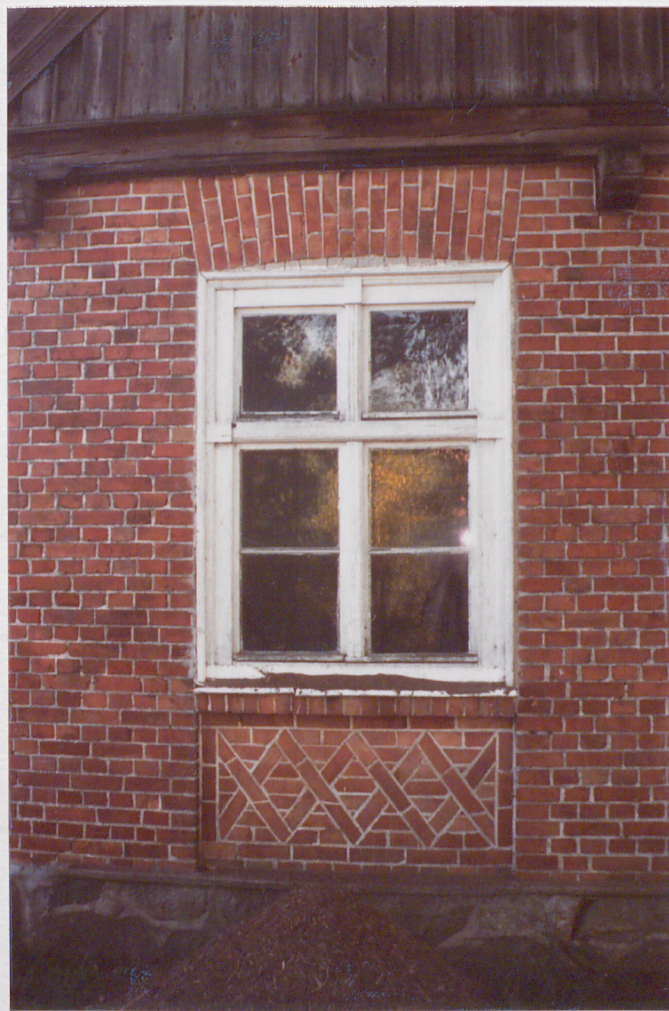
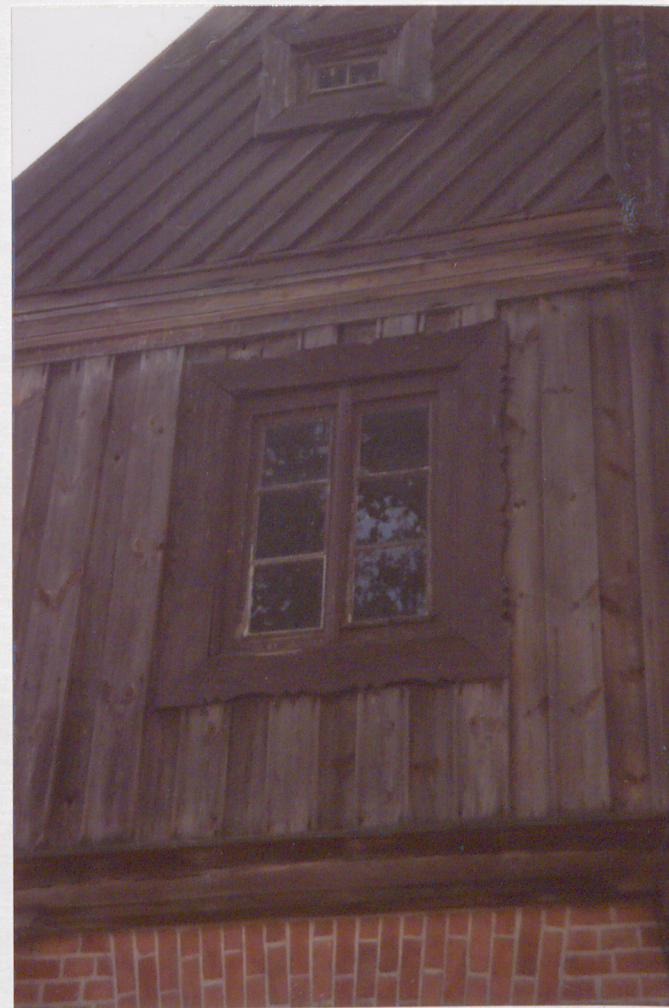
Materiał, konstrukcja, technika – wolnostojący, murowany budynek szkoły (1) wzniesiony jest na fundamentach z kamienia polnego. Ściany zewnętrzne i wewnętrzne z cegły pełnej ceramicznej łączone zaprawą cementowo-wapienną, część ścian wewnętrznych z gazobetonu, ściany poddasza o konstrukcji drewnianej, szkieletowej z wypełnieniem cegłą ceramiczną. Na zewnątrz ściany licowane cegłą, wewnątrz tynkowane, bielone i malowane. Strop w piwnicy ceramiczny, odcinkowy na stalowych belach, wyżej drewniane, belkowe ze ślepym pułapem, tynkowane na podsufitce. Schody do piwnicy ceglane, jednobiegowe, komunikujące parter z użytkowym poddaszem drewniane, zabiegowe, z prostą balustradą, przy wejściach do budynku betonowe. Posadzki w piwnicy ceglane, w sieni wyłożone gresem, w pozostałych pomieszczeniach podłoga drewniana, w części panele podłogowe. Więźba dachowa drewniana, krokwiowo-płatwiowa, wsparta na dwóch stolcach. Dwuspadowy dach szalowany deskami i pokryty dachówką holenderką. Szczyty szalowane deskami. Okna drewniane, ze stałym ślemieniem, prostokątne, za wyjątkiem niewielkiego przy wejściu w elewacji pln. zamkniętego łękiem odcinkowym, skrzynkowe i krosnowe. Drzwi drewniane, 1-skrzydłowe, płycinowo-ramowe, zewnętrzne w elewacji pln. z nadświetlem i przeszkłone w górnej partii, a w elewacji bocznej zach. z ozdobną dekoracją, wewnątrz część drzwi współczesne, płytowe.

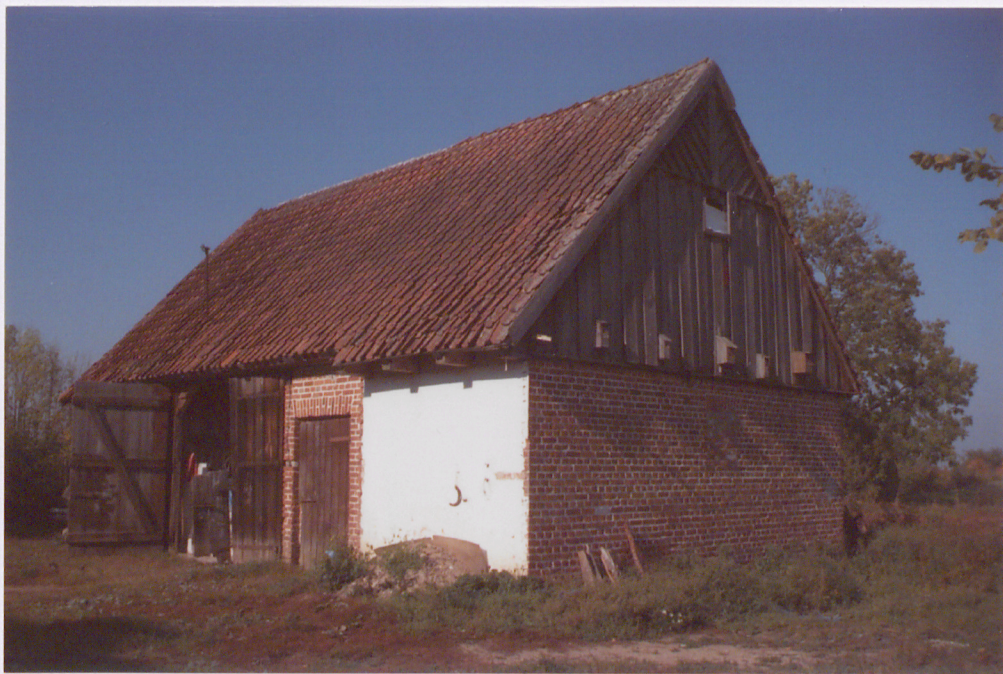
Elewacje – pozbawione wystroju; elewacja boczna wsch. licowana cegłą, a szczyt szalowany pionowo deskami, a powyżej jętek ukośnie w jodełkę, niewielkim kwadratowym okienkiem doświetlającym poddasze. Elewacja boczna zach. w całości szalowana deskami, z otworem wejściowym na osi. Elewacja wzdłużna pld. 3-osiowa, z 2-skrzydłowymi wrotami na osi i otworami wejściowymi po obu stronach. Większa część elewacji (2/3) szalowana deskami, a otwór wejściowy w tej części z nadświetlem przedzielonym pionowo na pięć pól. Elewacja wzdłużna pln. 3-osiowa, z otworem okiennym i wejściowym w części licowanej i wrotami na osi.

1. Elewacja pld. i wsch.
2. Elewacja pln. i wsch.
3. Elewacja wsch.
4. Okno w elewacji pln.
