952/2

ORANŻERIA

pocz. XIX w.

KWITAJNY

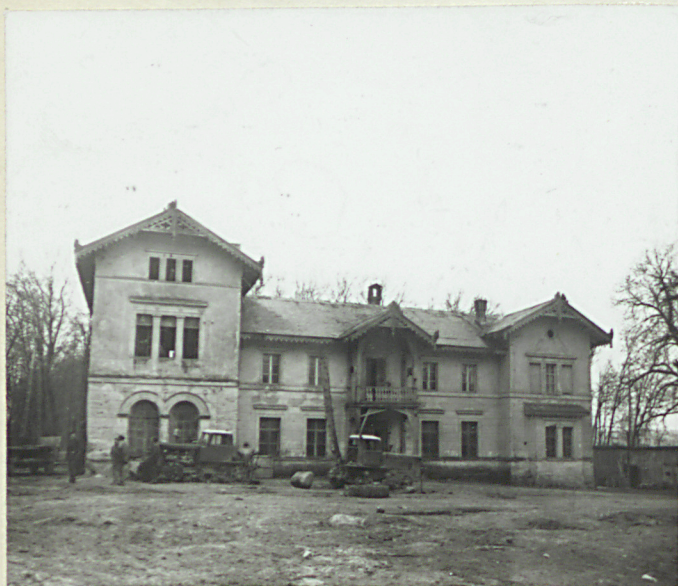
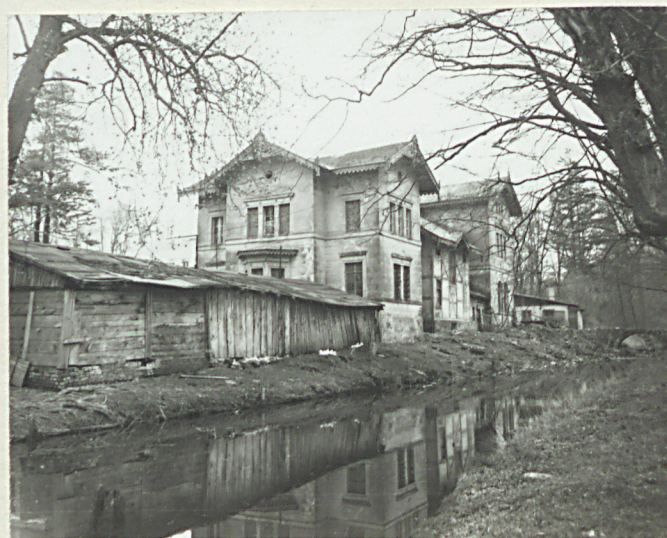
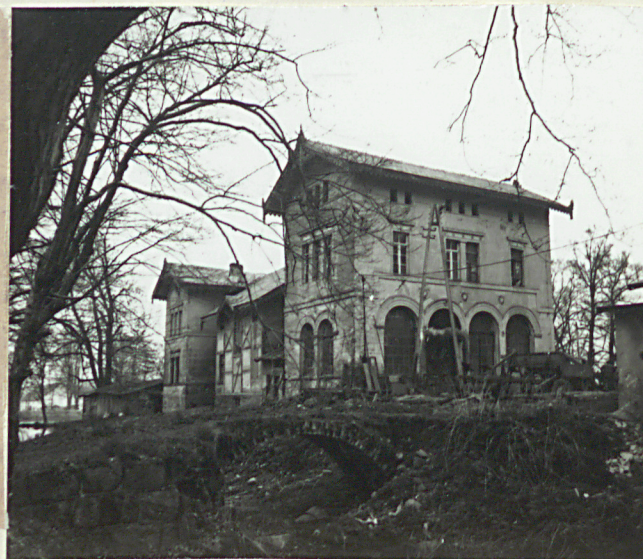
11 Zdjęcia, plan sytuacyjny, rzuty

Budynek dawnej oranżerii z częścią mieszkalną od zachodu, usytuowany szczytowo do południowej elewacji pałacu, zwrócony kalenicowo do podjazdu, na planie prostokąta ze skrajnymi ryzalitami. Elewacja frontowa 9-osiowa ryzalitty dwuosiove.

Budowla dwukondygnacyjowa z wysokim poddaszem w partiach ryzalitów. Oranżeria murowana z cegły i obustronnie potynkowana na podmurówce z cegły polnej. Przybudówka konstrukcji szkieletowej w części środkowej elewacji południowej. Na osi elewacji frontowej na wysokości dwu kondygnacji drewniany ganek wsparty na 4 słupach, kryty dwupasowym daszkiem.

W ryzalicie mieszczącym oranżerię w jego dłuższej ścianie 4 okna porte-fenetre, w krótszych ścianach po 2 okna - zwieńczone pełnym łukiem profilowanym w tynku. We fryzie nad oknami ozdobne rozetki kwiatowe. Pozostałe otwory okienne prostokątne w ryzalitach po trzy rozdzielone pilastrami. Wszystkie okna obramione profilowanymi opaskami okiennymi zwieńczone naczółkami w postaci odcinka profilowanego gzymsu.

Elewacje zewnętrzne na wysokości pierwszej kondygnacji boniowane. Między kondygnacjami pasmo płaskiego gzymsu kordonowego.

Budynek częściowo podpiwniczony. Układ pomieszczeń we wnętrzu trójtaktowy z sienią przelotową na osi środkowej. W ryzalitach - jedno i dwutaktowy. Schody jednobiegowe, balustrada na ozdobnych słupach. Nad schodami sufit malowany w kasetony.

Stropy belkowe. Budynek kryty dwuspadowym dachem i dachówką karpiówką. Pod okapem skrajne płatwie przesłonięte listwą wyciętą w ażurowy motyw roślinny, na narożach szczytowych ściany akroteriany.

Wieżba dachowa drewniana konstrukcji krokwiowo-płatwiowej. Stolarka okienna z podziałem na 6 kwater. Drzwi frontowe 2 skrzydłowe z naswietlem.

14. Kubatura	15. Powierzchnia użytkowa	16. Przeznaczenie pierwotne	17. Użytkowanie obecne
2730 m ³	780 m ²	mieszkalne	mieszkalne
18. Prace budowlane i konserwatorskie, ich przebieg i dokumentacja		19. Stan zachowania (fundamenty, ściany zewnętrzne, ściany wewnętrzne, sklepienia, stropy, konstrukcje dachowe, pokrycie dachu, wyposażenie i instalacje)	
		Odpryski tynków na elewacjach zewnętrznych, gnijąca stolarka, ubytki w więźbie dachowej. Ogólnie stan zachowania bardzo zły.	
20. Najpilniejsze postulaty konserwatorskie			
15.V.1980 r. Wskazany gruntowny remont oraz zmiana użytkownika obiektu.
