DOM MIESZKALNY

E Ł K

ul. Wojska Polskiego 42

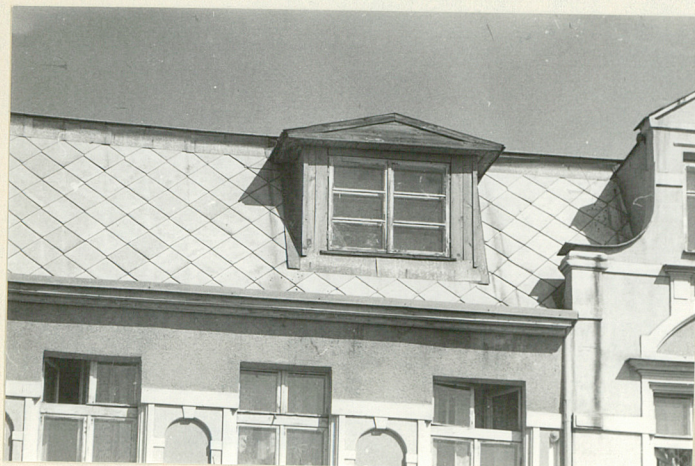
Lukarny

Budynek podpiwniczony, trzykondygnacyjny, z użytkowym poddaszem kryty dachem jednospadowym, podwyższonym od frontu z wystawkami i lukarnami. Nad parterową oficyną dach jednospadowy.

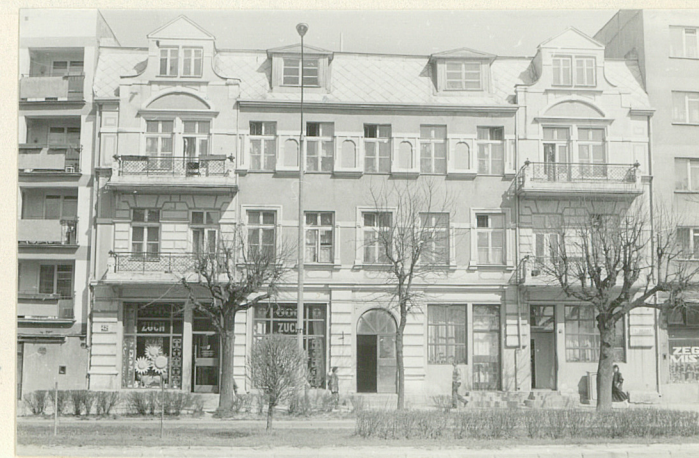
Fasada

Zachodnia /główna/ symetryczna, dziewięćoosiowa, o zmienionym układzie parteru. Dekoracje stanowią: obramienia okien, gzymsy, płyciny, Wschodnia sześćoosiowa bez podziałów.

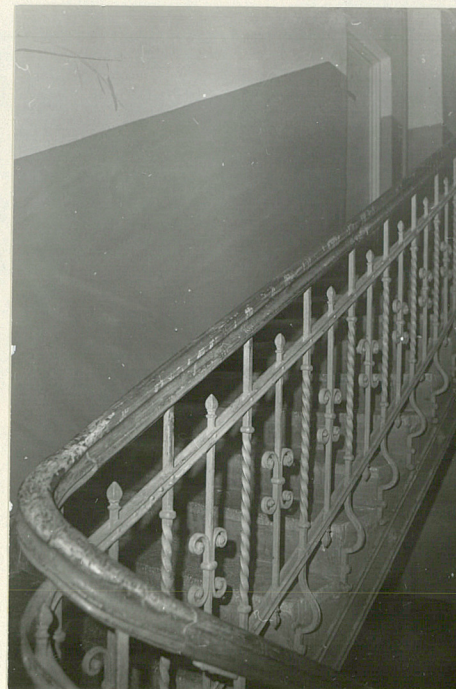
Fundamenty, ściany zewnętrzne i wewnętrzne wzniesione z cegły palonej, pełnej, na zaprawie cementowo-wapiennej. Budynek tynkowany. Stropy ogniotrwałe. Więźba płatwiowa. Dach od frontu bity blachą, od podwórza-papą na odeskowaniu. Posadzki piwniczne-betonowe, w pomieszczeniach parteru i korytarzach-lastrykowe, pozostałe pomieszczenia wyłożone drewnianą podłogą. Schody w budynku wykonane z betonu. W piwnicy jednobiegowe, wyżej-dwubiegowe powrotne, z żeliwną balustradą. Drzwi płycinowe oraz standartowe współczesne. Okna skrzynkowe.
