1. Obiekt 829/1 PAŁAC, OB. BUDYNEK ADMINISTRACYJNO - MIESZKALNY	2. Czas powstania 4 ćw. XIX w.	3. Miejscowość SZYLDAK
---	-----------------------------------	---------------------------

4. Adres Szyldak 32 14 - 106 Szyldak nr hipoteczny nr dz. 6 / 68
5. Przynależność administracyjna województwo <u>olsztyńskie</u> gmina <u>Ostróda</u>
6. Poprzednie nazwy miejscowości <u>Schildeck</u>
7. Przynależność administracyjna przed 1 VI 1975 województwo <u>olsztyńskie</u> powiat <u>Ostróda</u>
8. Właściciel i jego adres A.W.R.S.P. O.T. w Warszawie ul. Wspólna 30 00 - 930 Warszawa
9. Użytkownik i jego adres j.w.

4. Obiekt (nazwa jak w karcie)
**PAŁAC, OB. BUDYNEK ADMINISTRACYJNO-
 MIESZKALNY**

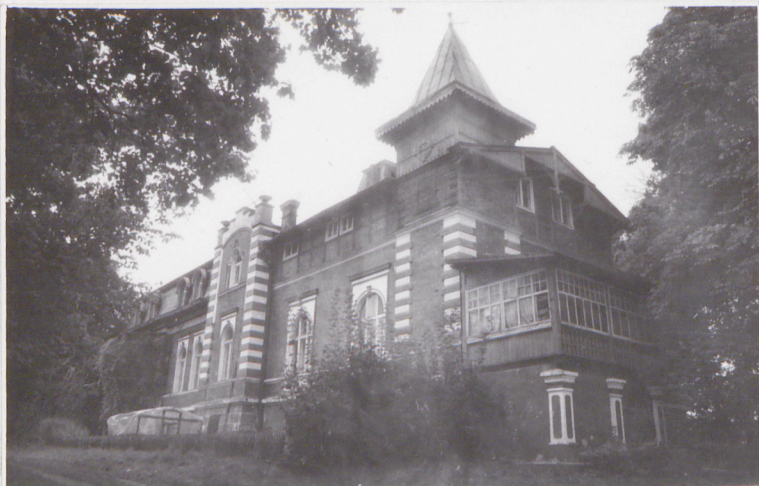
fot. 1
2

1. Widok elewacji ogrodowej i wschodniej.
2. Fragment el. ogrodowej.
3. Widok el. frontowej.
4. Elewacja zach.
5. Okna mansardy.
6. Fragment szczytu elew. wsch.
7. Detal nadproża okiennego z ryzalitu frontowego.
8. Schodkowe zwieńczenie ryzalitu ogrodowego.
9. Drewniana wieżyczka na pd.-wsch. narożniku budynku.

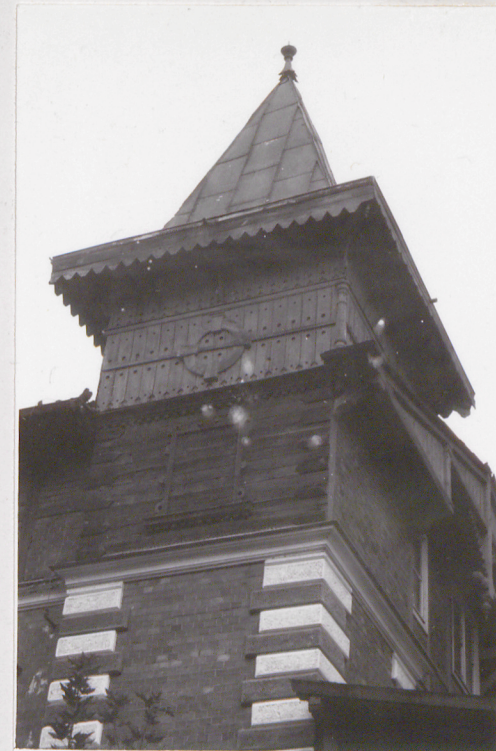
fot. 3, 4, 9
5, 6
7, 8

Bryła. Pałac stanowi prostopadłościan leżący z wystającymi ryzalitami na osi budynku, niewielkim od strony ogrodu, większym od frontu, do którego przylega, od strony zach. cofnięty ryzalit ~~ryzalit~~ klatki schodowej, zwieńczony wieżyczką. Drugą, niższą, drewnianą wieżyczką znajduje się na pd.-wsch. narożniku budynku. Część zach. nakryta dachem mansardowym, wsch., - trakt pd. dachem dwuspadowym, trakt pn. dachem pulpitowym. Budynek jest dwukondygnacyjny / w tym poddasze mieszkalne /, na wysokiej suterenie /piwnica/.
cd. na wkładce nr 3

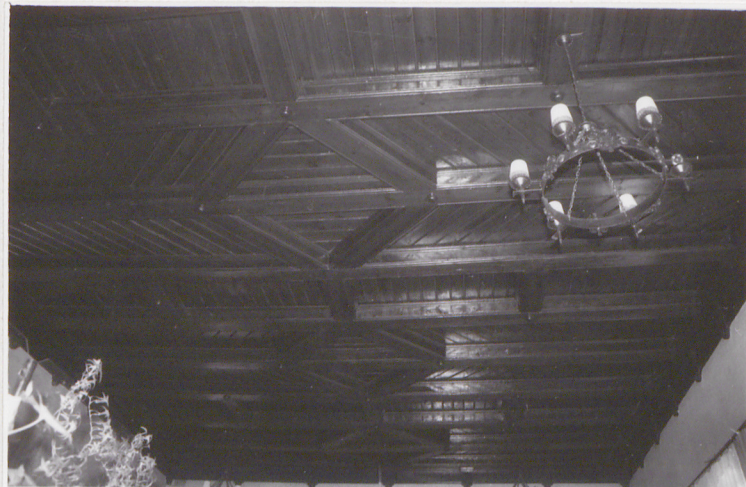
fot. 1, 2
3, 4

Stropy drewniane z podsufitką. W największej sali strop drewniany o konstrukcji ramowej. W pokuju znajdującym się na wprost klatki schodowej / obecnie podzielonym na dwa mniejsze / znajdują się gipsowe sztukaterie w postaci fryzu obiegającego wokół sufitu z rozetą pośrodku. Podobna rozeta znajduje się na suficie klatki schodowej.

1. Strop w największej sali / balowej ? /.
2. Fryz sztukateryjny w sali na wprost klatki schodowej.
3. Połowa rozety / podział pomieszczenia / w tej samej sali.
4. Stiukowa rozeta na suficie klatki schodowej.
5. Okno w el. pd. we wsch. części pałacu.
6. Bliźniacze okno w ryzalicie klatki schodowej, el. frontowa.
7. To samo okno od wewnątrz.
8. Stolarka drzwiowa - portal główny.
9. Stolarka drzwiowa w przedsionku.
10. Zachowana stolarka drzwiowa we wnętrzu.

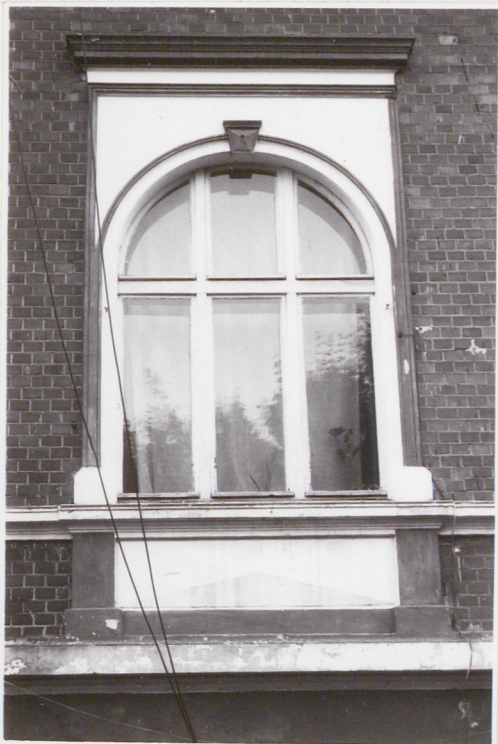
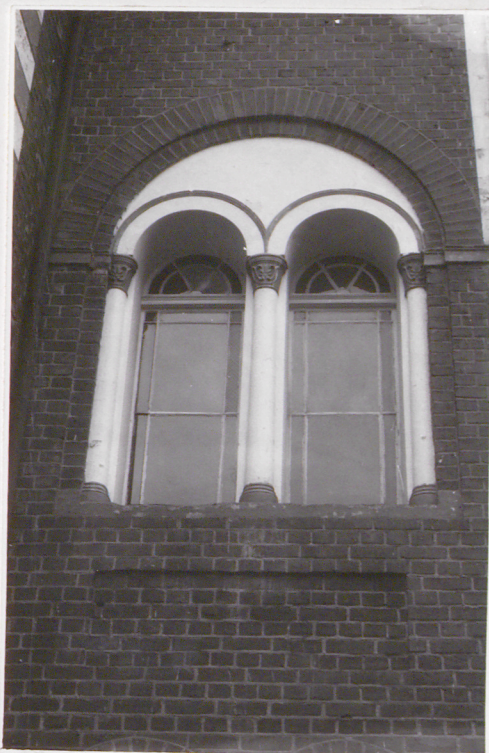
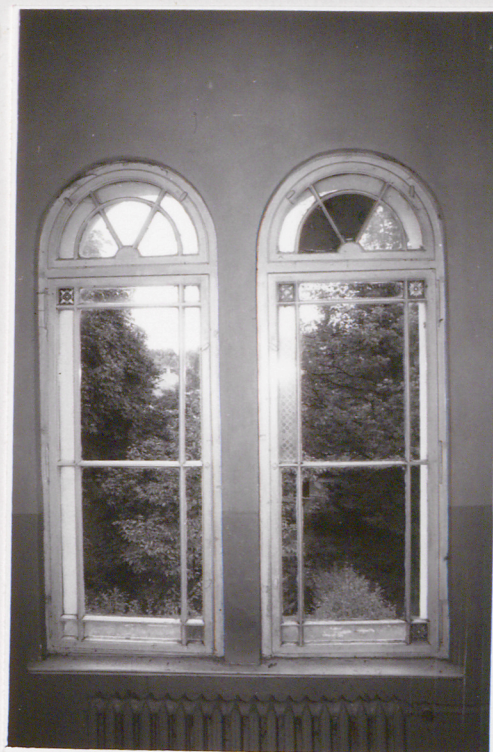
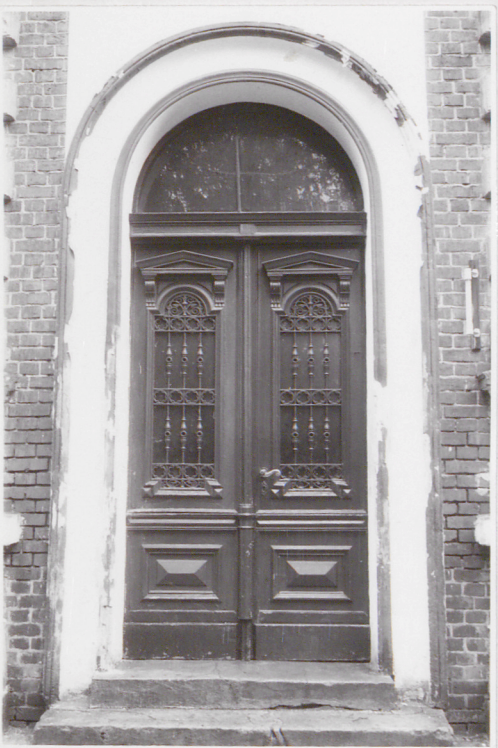
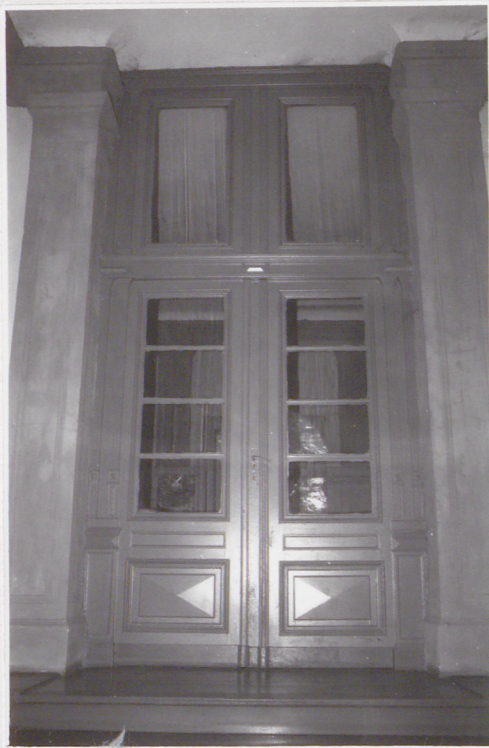
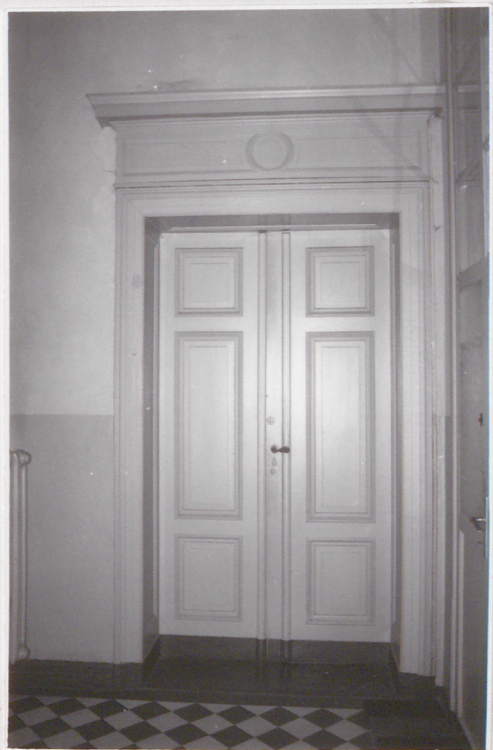
fot. 5, 6, 7,
8, 9, 10.

Drzwi główne, frontowe o konstrukcji płycinowej z dekoracją architektoniczną, przeszklone z kutą kratą. Pozostałe oryginalnie zachowane drzwi we wnętrzu również o konstrukcji płycinowej z supraportami w formie profilowanych gzymśów. Stolarka okienna ościeżnicowa, częściowo zachowane wewnętrzne okiennice harmonijkowe. Na klatce schodowej stolarka okienna krosnowa, okna przeszklone były prawdopodobnie kolorowym szkłem / zachowane pojedyncze szybki /.
