KARTA EWIDENCYJNA ZABYTKÓW
ARCHITEKTURY I BUDOWNICTWA

ORANŻERIA

ok. 1850 r.

KWITAJNY

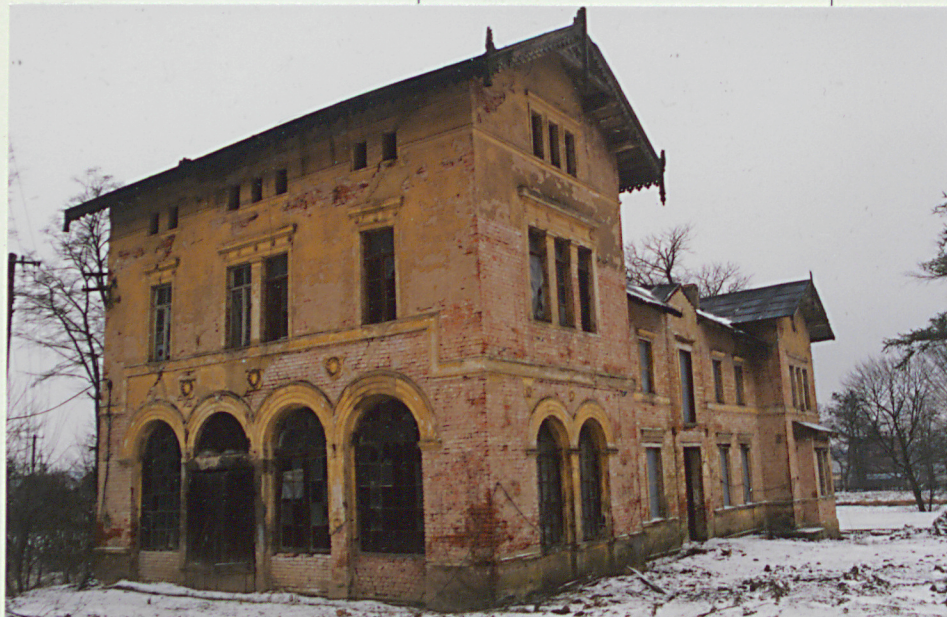
| 9. Widok od pn.-zach. Elewacja wschodnia, | 19. Elewacja pn. - fragment, | |

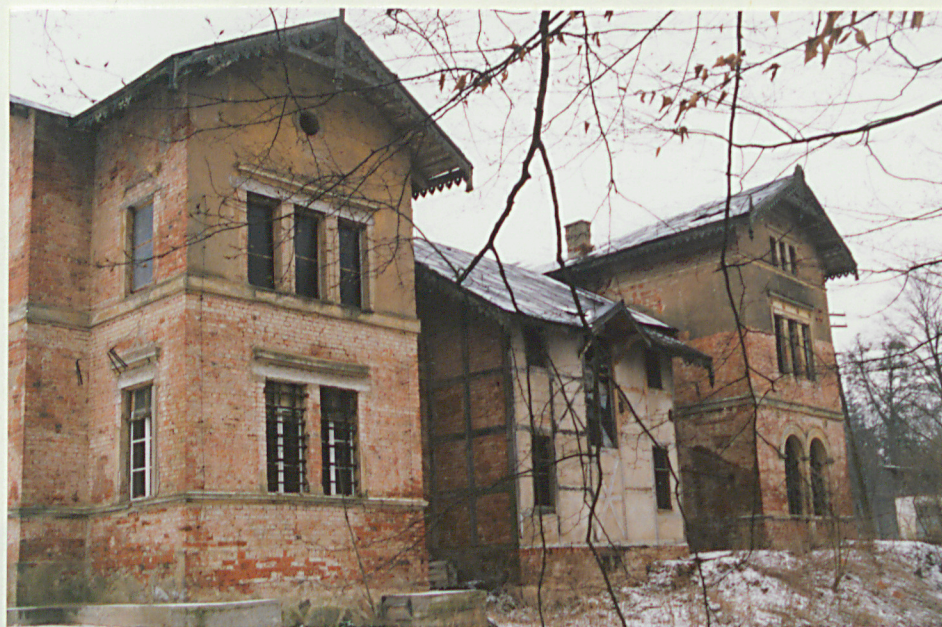
| 2. Elewacja północna, | 12. Elewacja południowa, | 21. Szczyt skrzydła wschodniego, |

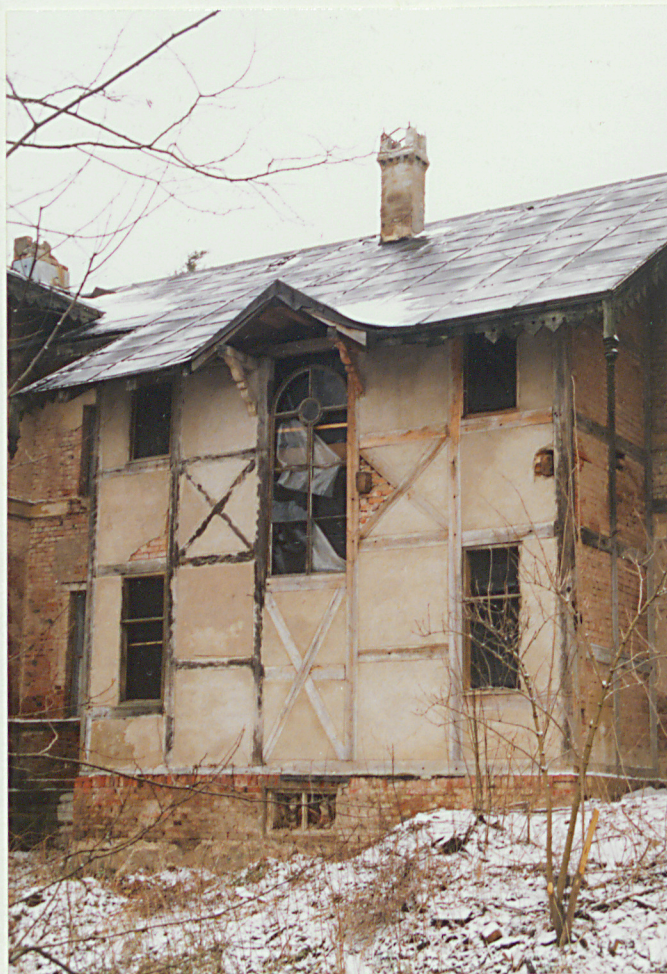
14

Schody umieszczone w klatce schodowej stanowiącej wyodrębniony aneks w elewacji pd budynku. Drewniane konstrukcji policzkowej, dwubiegowe, z podestem na wysokości 1/2 piętra, stopnie nakładane. Częściowo zachowana jednostronna balustrada z masywną profilowaną poręczą, obecnie bez tralek (zdemontowane, poukładane w korytarzu). Na piętrze przy balustradzie fragment dawnej galerii - z kolumną i półkolumną, wytoczonymi z drewna.

| 4. Widok od pd.-wschodu z alei parkowej, | 14. Aneks klatki schodowej, | 23. Okna w elewacji |

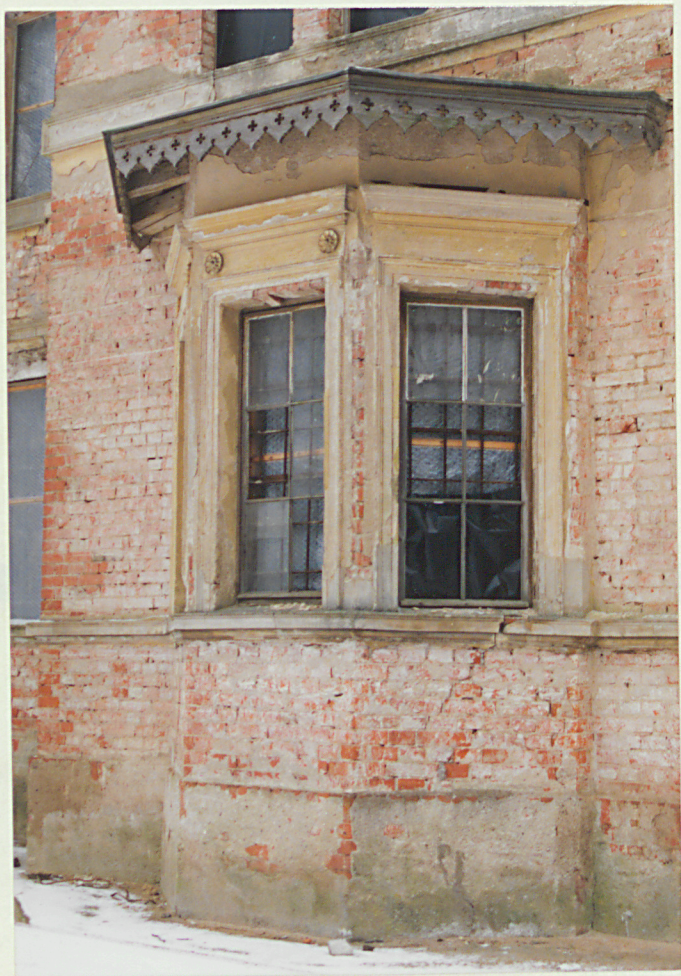
20

| 1. Widok od pn.-zach., | 11. Widok z mostu na cieku wodnym, | 20. Ryzalit północny, |

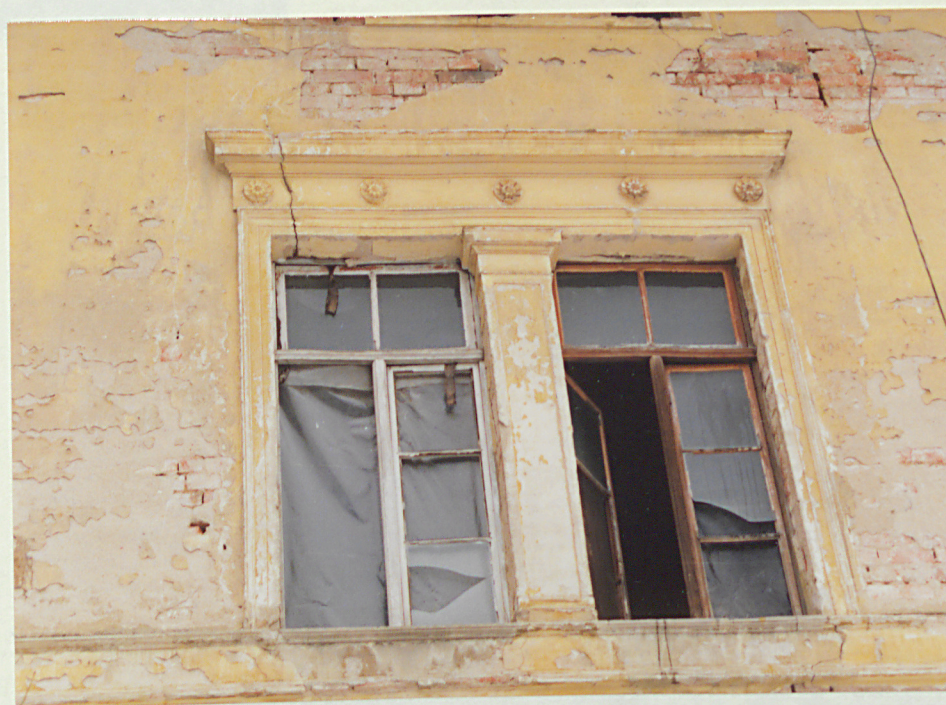
23

Otwory okienne zróżnicowane pod względem kształtu, wielkości i dekoracji; dekoracje wyrabione w tynku zachowane częściowo. Podstawowy typ to otwór prostokątny o wymiarach 110 x 197 cm, z profilowaną szeroką opaską tynkową w partii węgarów i nadproża; dodatkowo nad nadprożem gzyms nadokienny 6-uskokowy (profile listwy, simy i ćwierćwałków) nad fryzem ozdobionym rozetami. Stolarka ościeżnicowa, pojedyncza, z dominującym profilującym ślemieniem i słupkiem występującym tylko poniżej ślemienia; okna dwuskrzydłowe, skrzydła główne trójpole, nadświetla jednopole. Okna tego typu występują w parterze i piętrze pojedynczo lub komponowane w biforia i triforia (wówczas między otworami występują filary zwieńczone plintami, dźwigające nadproża). Stolarka w nich zachowana jest tylko częściowo, w większości otwory przesłania obecnie folią. Okna drugiego typu występują na parterze w skrzydle wschodnim. Posiadają one większe otwory (130x250 cm) zwieńczone półkoliście. Czoła łuków szerokie, dekorowane tynkowymi opaskami imitującymi arkady, podobieństwo do arkad zwiększa jeszcze ich podwójny lub poczwójny układ. W świetle otworów metalowe 42 -polowe ramy, pierwotnie przeszkłone. W jednym z okien zachowane fragmenty dawnej drewnianej stolarki - dwa ośmiopole wysokie skrzydła z podwójnymi profilowanymi listwami domykowymi. Okno doświetlające klatkę schodową - otwór o nietypowych wymiarach 115 x 280 cm, stolarka pojedyncza, w formie nieuchylnej ramy, sklepionej półkoliście, z bogatym podziałem szczeblinowym; w oknie tym zapewne znajdowały się pierwotnie szyby witrażowe.

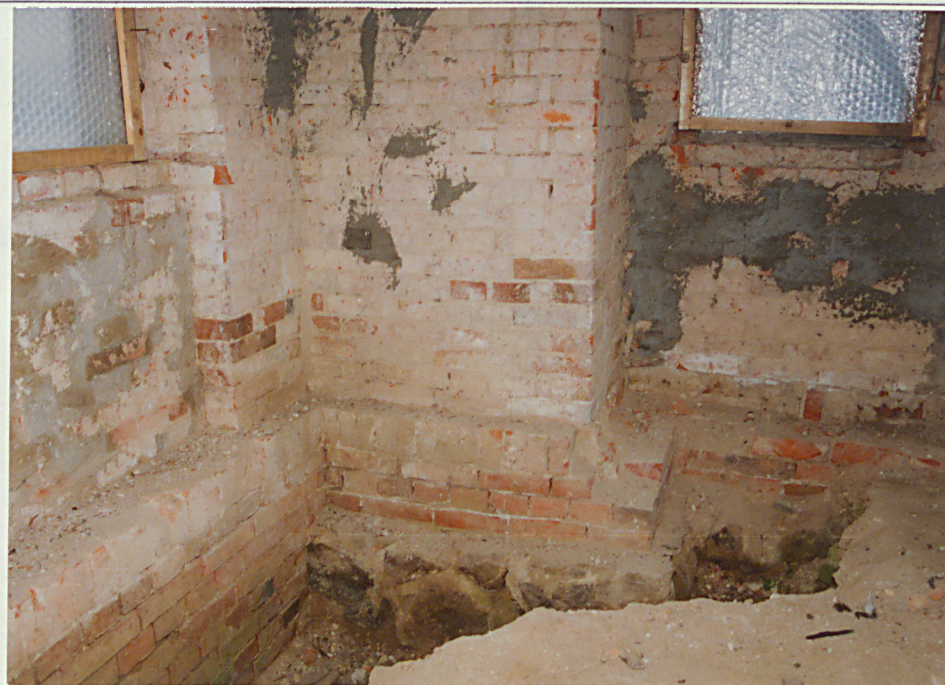
FUNDAMENTY zagłębione 140 cm od poziomu gruntu w części niepodpiwniczonej oraz 260 cm w partii piwnic, szerokość ławy 60 cm, w dolnej partii z kamieni polnych, w górnej i od frontu z cegły palonej. Wyodrębnione na ścianach zewnętrznych budynku, sięgające do wysokości 110 cm, zakończone szerokim gzymsem z tynku o profilach listew i sim (pięć uskoków). W trakcie trwającego obecnie remontu część ław jest odsłonięta, osuszana i wzmacniana betonowymi bekietami o szerokości 50 - 60 cm. Pierwotnie fundamenty od strony zewnętrznej były boniowane - obecnie tynk jest skutny. Przy gruncie dookoła całego budynku znajduje się betonowa wylewka. Większa część pomieszczeń piwnicznych wychodzi poza rzut budynku, wykonana została w okresie międzywojennym jako schron przeciwlotniczy, oparta jest na fundamentach betonowych; obecnie ta część piwnic jest niedostępna, zagruzowana.

| 5. Widok od pd.-zachodu, | 15. Skrzydło wsch. od południa, | 24. Odślonięte fundamenty wewnątrz budynku, |
