1. Obiekt
EWANGELICKI; OB. RZYM.-KAT.
KOŚCIÓŁ FILIALNY P.W. ŚW. JANA CHRZCICIELA

2. Czas powstania
1752r.

3. Miejscowość
SŁAWKA WIELKA

11. Zdjęcia, rzut, przekrój, sytuacja, orientacja

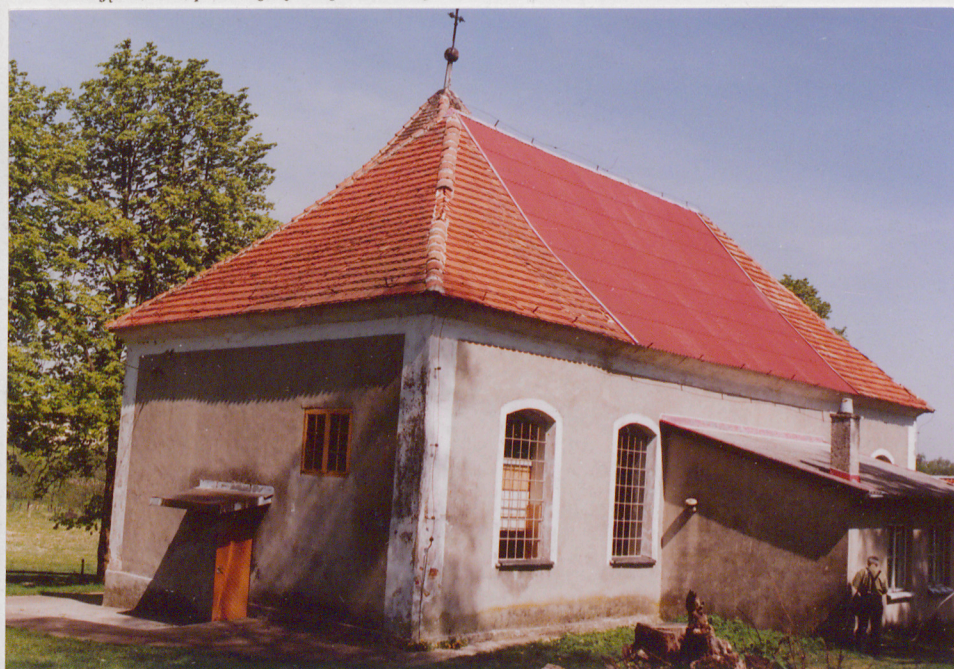
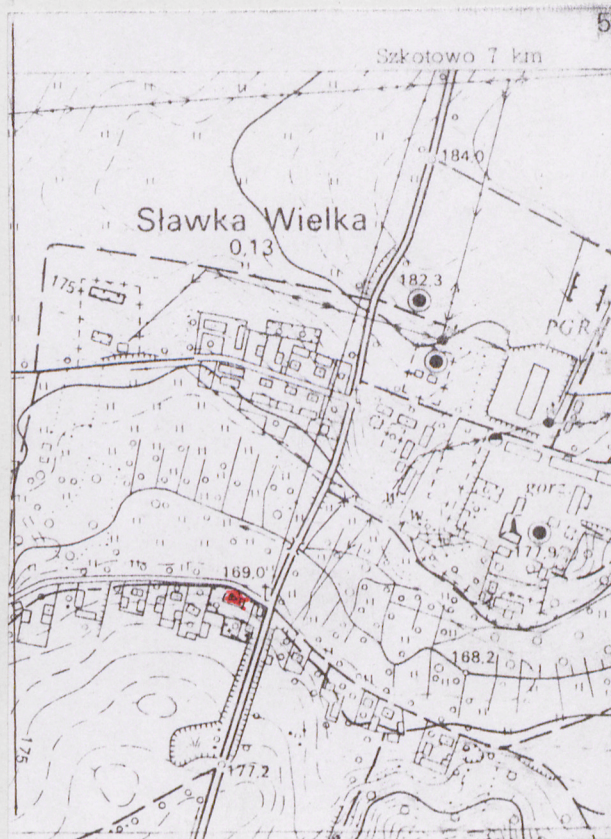
RZUT: prostokąta, wewnątrz salowe. Wieża dostawiona do ściany dłuższej północnej. Zakrystia, na planie prostokąta dostawiona do ściany wsch. Salka katechetyczna dostawiona do ściany pd.

BRYŁA: zwarta, kryta czterospadowym dachem. Wieża na planie kwadratu od pn. lekko wtopiona w nawę. Od wsch. zakrystia i salka katechetyczna od pd.

ELEWACJE: wtórnie pokryte tynkiem cementowym i przy tej okazji pozbawione detalu architektonicznego. Otwory okienne prostokątne zamknięte odcinkowo, obramione opaskami. Naroża ścian ujęte lizenami w kolorze białym. Gzyms wieńczący bez profilowań, zatory na gładko. Brak detalu arch. zdobiącego elewacje.

| <p>1970 r. - wykonano remont dachu, . odgrzybiono mury, naprawiono tynki.</p> <p>1980 r. - zamurowano drzwi w ścianie pn., dobudowano przybudówkę pokrytą papą.</p> | | <p>Opaska betonowa wokół kościoła sprzyja zawilgoceniu wnętrza.</p> <p>Ściany zawilgocone obłożone są od strony wnętrza boazerią. Liczne odpryski tynków, niewłaściwie położone tynki cementowe. Kościół wymaga remontu.</p> | |

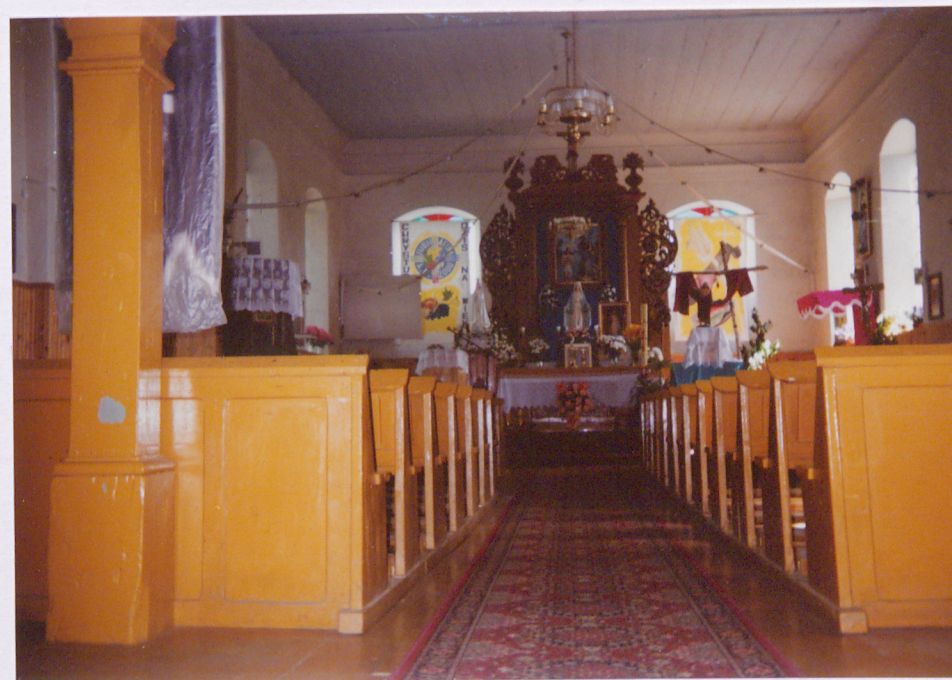
5

WNĘTRZE: salowe, skromne, ściany obłożone boazerią. Ołtarz o formach barokowych.

1. Widok na kościół od strony pd-zach.
2. Widok na kościół od strony drogi dojazdowej.
3. Wieża przy elewacji pn.
4. Drzwi w wieży.
5. Widok na nawę kościoła.
6. Brama prowadząca na teren przykościelny.
7. Widok na dawny cmentarz.
8. Budynek mieszkalny na terenie przykościelnym.

| <p>Należy uzupełnić pokrycie dachu z dachówki ceramicznej, usunąć łaty z blachy. Usunąć opaskę betonową wokół kościoła. Usunąć boazerie z nawy.</p> | | | |

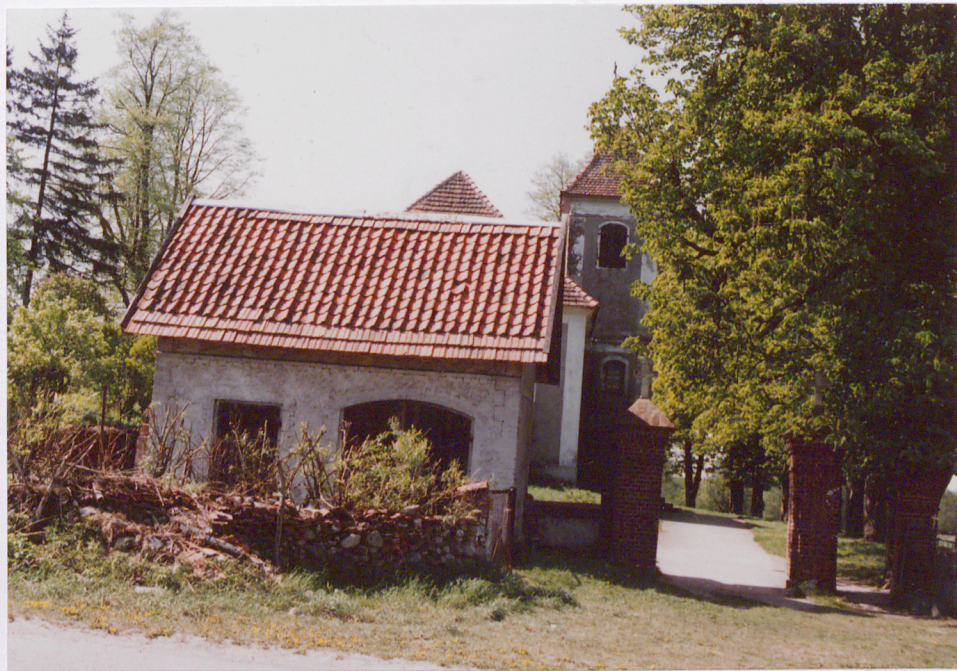
6

SYTUACJA: Kościół filialny w Sławce W. należy do kościoła parafialnego w Rozdrożu. Usytuowany w centrum wsi przy skrzyżowaniu dróg. Teren wokół kościoła jest otoczony niewysokim murem wzniesionym z kamieni polnych. Od strony drogi brama złożona z dwu słupów ceglanych. Obok bramy budynek gospodarczy kryty dwuspadowym dachem pokrytym dachówką ceramiczną. Na pd. od kościoła, na wyniesieniu terenu, dawny cmentarz. Obok cmentarza budynek mieszkalny. Kościół jest orientowany.
