EWANGELICKI, OB RZYM-KAT.
KOŚCIÓŁ PARAFIALNY P.W. Św Józefa

1824r.
1874-1877

SZKOTOWO

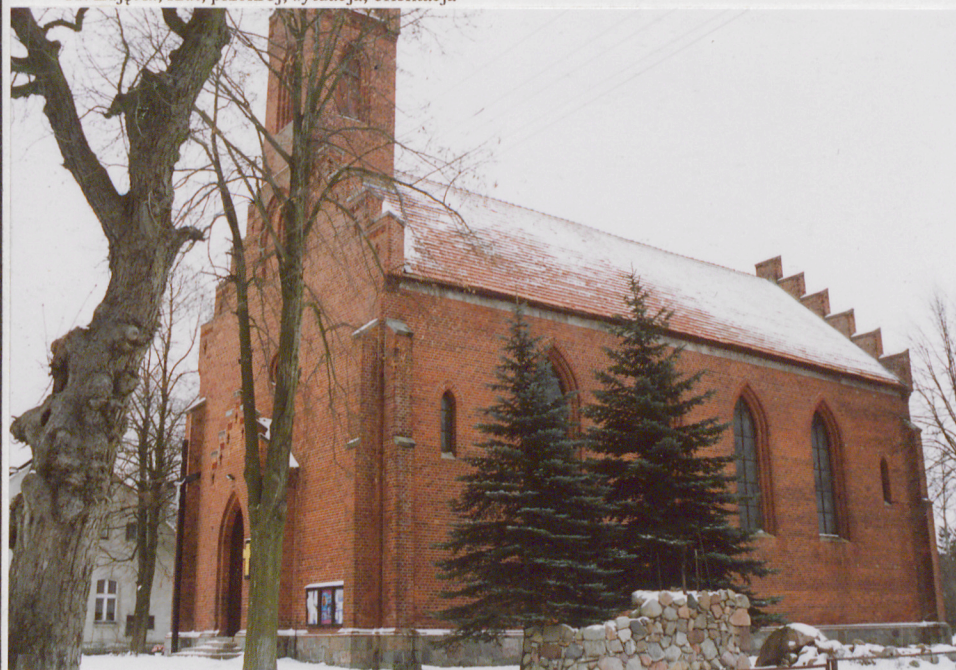
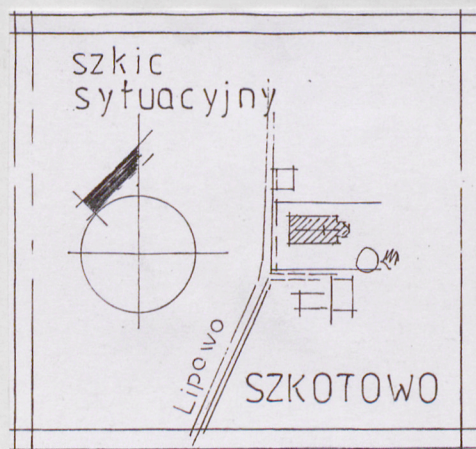
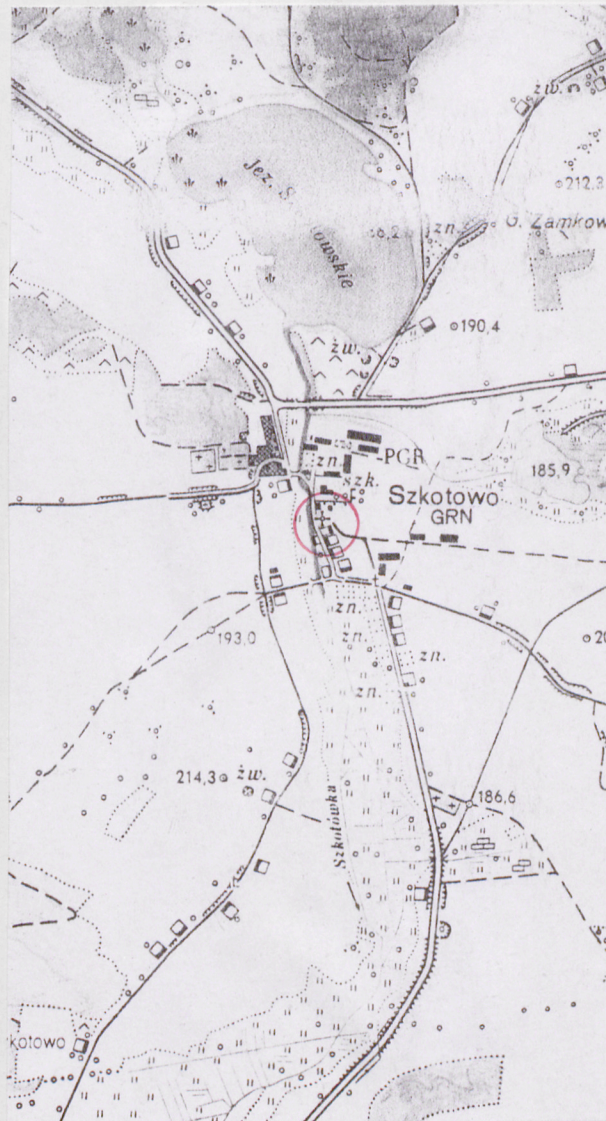
11. Zdjęcia, rzut, przekrój, sytuacja, orientacja

MATERIAŁ I KONSTRUKCJA: kościół murowany z cegły ceramicznej, na fundamentach z użyciem kamienia polnego. Cokół kościoła wydzielony odsadzką, licowany kamieniem polnym. Posadzka w części środkowej z płytek ceramicznych, pod dwoma rzędami ławek podłoga z desek. Część ołtarzowa podwyższona o jeden stopień. Nawa przekryta drewnianym stropem naśladowującym otwartą więźbą wieszarową, spiętą poprzecznie czterema ściągami. Belki ozdobnie fazowane. Więźba dachowa konstrukcją drewnianej stolcowo- kleszczowa. Pełne wiązania odpowiadają konstrukcji podwieszonego do niej stropu. Dach nad nawą dwuspadowy, nad niższym prezbiterium trójspadowy, kryty dachówką karpiówką ułożoną w koronkę. Dachówka kładziona na łątach bez deskowania. Nad wydzielonym niższym prezbiterium sklepienie gwiazdzisto- żebrowe oparte na półkolumniach zakończonych tynkowanymi głowicami. Ostrołukowe okna w prezbiterium obramione fryzem wykonanym w cegle. zakrystii i kruchcie w wieży sklepienie ceramiczne pokryte tynkiem. Chór muzyczny konstrukcji drewnianej wsparty na ośmiu słupach. Okna witrażowe szklone na ołów. Otwory okienne i drzwiowe ostrołukowe, rozglifione uskokowo na zewnątrz. Drzwi frontowe umieszczone w wgłębionym portalu konstrukcji drewnianej ramowo- płycinowej, zwieńczone trójkątnym rozbudowanym nadprożem. Nadproże zdobione szkleniem witrażowym umieszczonym w maswerkach, stylizowanych trójlisciach wykonanych w drewnie. Okucia drzwi ozdobne.

RZUT: salowy, wzniesiony na planie prostokąta z wydzielonym węższym, trójbocznie zamkniętym prezbiterium. Po bokach prezbiterium, w szerokości nawy : zakrystia i kruchta. Kwadratowa wieża wtopiona w nawę kościoła, po bokach wieży w szerokości nawy kościoła, dwa prostokątne pomieszczenia: w pd. schody na chór, pn. o funkcji magazynowej.

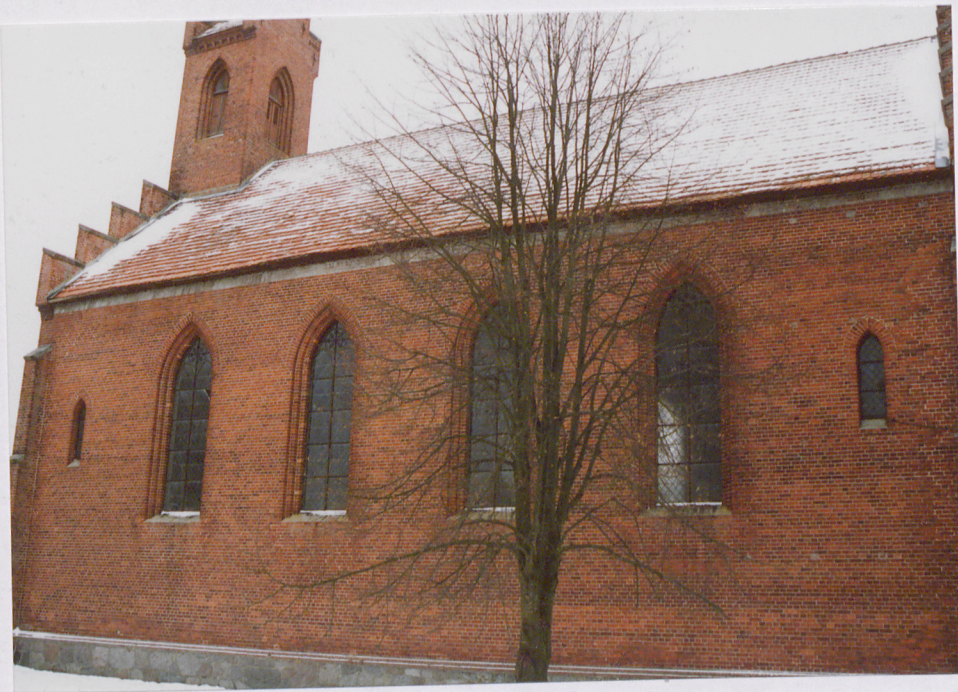
2

1. Widok na korpus kościoła.
2. Ściana pd. korpusu kościoła.
3. Widok na kościół od strony prezbiterium.
4. Portal główny.
5. Prezbiterium.
6. Widok na wnętrze nawy kościoła.
7. Prezbiterium.
8. Widok w stronę chóru.
9. Strop nad nawą.
10. Sklepienie w kruchcie wieży.
- 11- 12. Konstrukcja więźby dachowej.

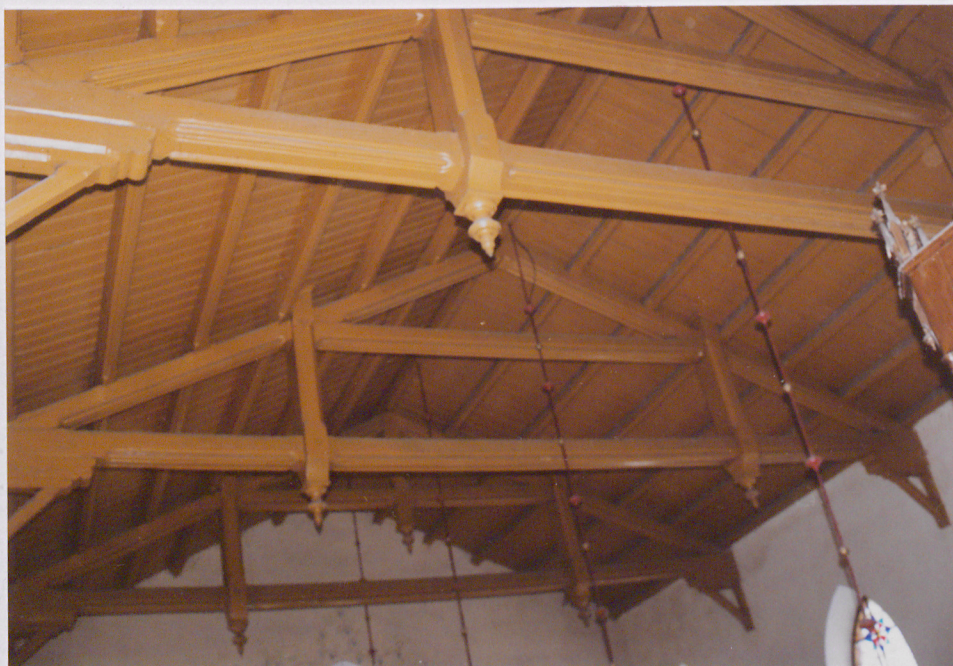
9

14. Kubatura	15. Powierzchnia użytkowa	16. Przeznaczenie pierwotne	17. Użytkowanie obecne
3111, 5m3	311, 15m2	sakralne	sakralne
18. Prace budowlane i konserwatorskie, ich przebieg i dokumentacja (po 1945 r.) W latach 1990- tych: pomalowane zostały na kolor brązowy farbą olejną lamperie w kościele. Taką samą farbą pomalowane zostały ławki w kościele. Empora organowa pokryta została lakierem. Na stropie, w części poddasza, znajdują się rozrzucone worki z skamieniałym cementem.		19. Stan zachowania (fundamenty, ściany zewnętrzne, ściany wewnętrzne, sklepienia, stropy, konstrukcje dachowe, pokrycie dachu, wyposażenie i instalacje) Stan techniczny ścian dobry. Pokrycie dachu wymaga przełożenia. Brak deskowania i ułożenie dachówek bezpośrednio na łątach jest przyczyną zawilgocenia konstrukcji stropu nad nawą. W kościele panuje wilgoć i jest duża utrata ciepła w porach chłodnych. Końcówki stropu z śladami grzyba, przegniłe.

20. Najpilniejsze postulaty konserwatorskie Należy wykonać remont dachu: w trybie pilnym wykonać prace remontowe polegające na wykonaniu deskowania pod dachówką, wymianie zniszczonych końcówek belek stropu nad nawą. Ocieplenie stropu od strony poddasza. Usunięcie szpecącej farby którą pomalowane są lamperie. Usunięcie szpecących przemalowań ławek w nawie kościoła. Należy odtworzyć pierwotną kolorystykę wnętrza kościoła.
