KARTA EWIDENCYJNA ZABYTEKOW  
ARCHITEKTURY I BUDOWNICTWA

RATUSZ

PASŁĘK

4. Adres 14-400 Pasłęk  
ul.Chrobrego 7

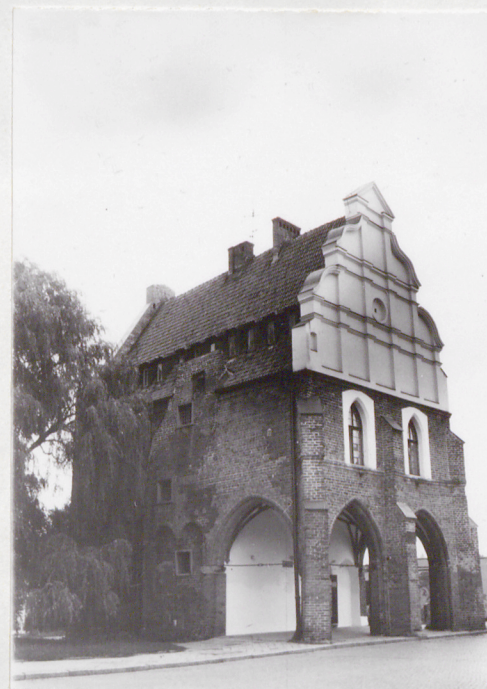
2.

- 1/ Widok ogólny z pld.-zach.
- 2/ Widok ogólny z zachodu
- 3/ Ściana szczytowa północna
- 4/ Widok ogólny z pld.-wsch.
- 5/ Podcień - część zachodnia - fragment
- 6/ Szczyt południowy
- 7/ Wejście pod podcieniem
- 8/ Granitowa kolumna przy filarze pld.-zach. podcienia
- 9/ Wspornik sklepienia w narożniku pld.-wsch. podcienia
- 10/ Sklepienie podcienia - fragment

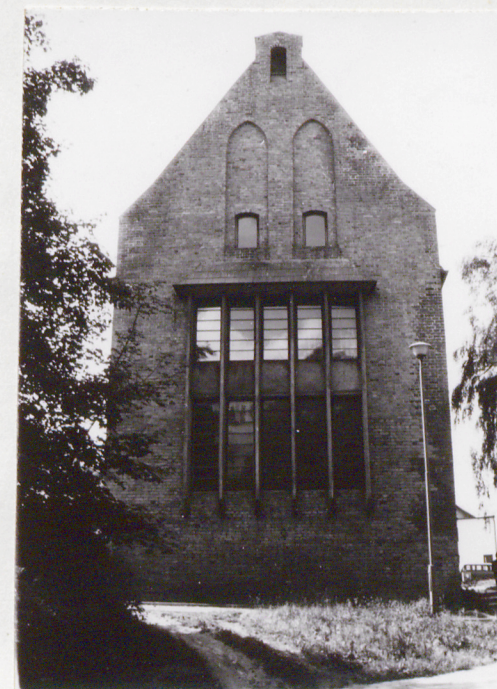
3.

Elewacja tylna (północna) zwieńczona trójkątnym szczytem z wykształconym naczółkiem.

W partii piwnic dwa małe okienka zwieńczone łukiem odcinkowym flankujące centralnie umieszczony zwieńczony łukowo otwór drzwiowy. Środkowa część parteru i piętra przepruta dużymi otworami okiennymi - po pięć w każdej kondygnacji - rozdzielonym wysuniętymi przed lico elewacji, smukłymi obramieniami biegnącymi przez dwie kondygnacje i wspierającymi trójspadowy daszek.

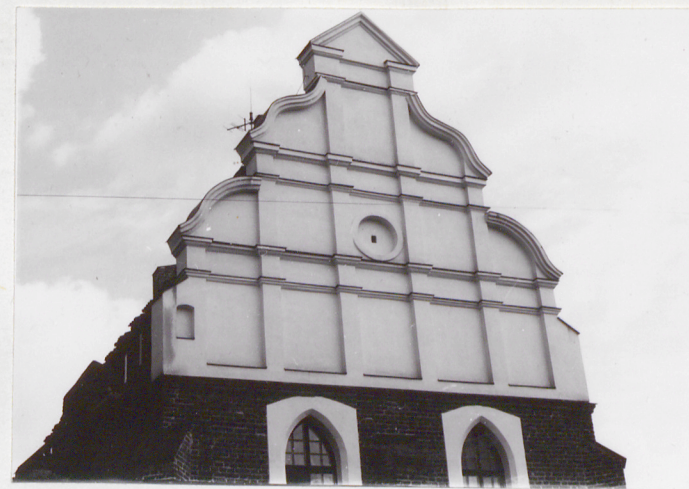
6.

Szczyt rozczłonowany wertykalnie lizenami oraz horyzontalnie podwójnymi gzymсами wygierowanymi na lizenach tworzącymi regularny układ pół pola skrajne 2 i 3 kondygnacji szczytu zwieńczone esowymi spływami; zwieńczenie szczytu w formie trójkątnego, obwiedzonego profilowanym gzymsem tympanoniku.

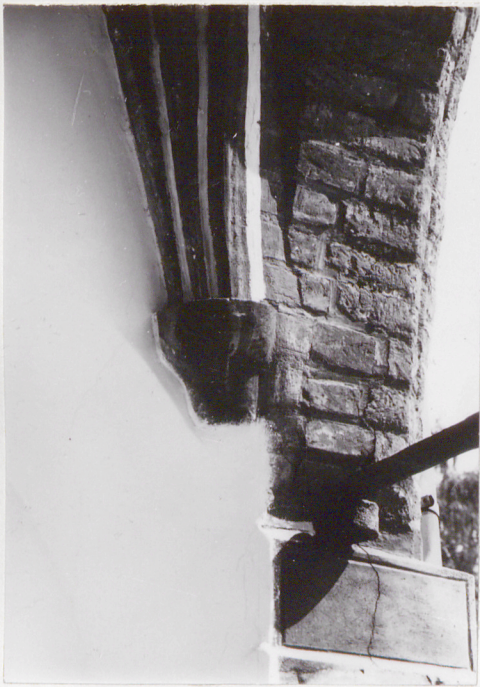
9.

W piwnicach sklepienie kolebkowe, ceglane; cegła w układzie główkowym, z przecierką tynkarską. Pod podcieniem sklepienie gwiazdzyste, dwuprzęsłowe z żebrem przewodnim; żebra ceglane wsparte na konsolkach, pola tynkowane.

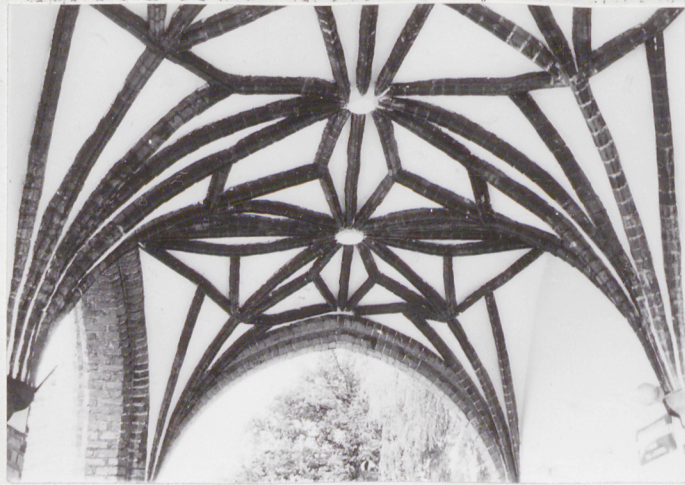
10.

Sklepienie podcienia w znacznej części przemurowane. Przy filarze zachodniem podcienia granitowa kolumna.

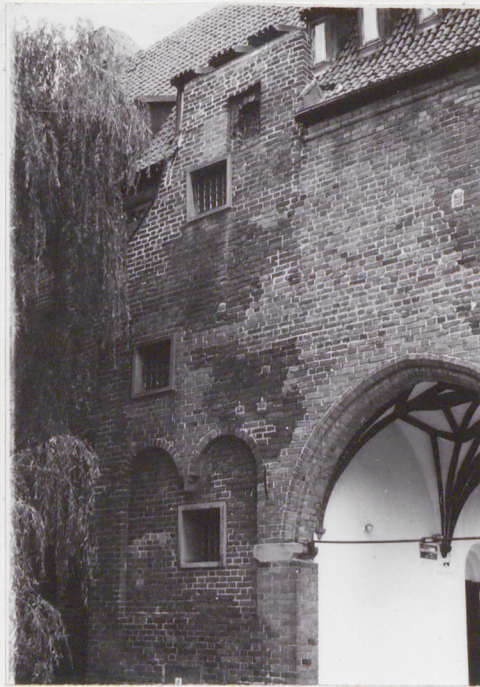
11.

- 11/ Część południowa elewacji zachodniej - fragment
- 12/ Część północna elewacji zachodniej
- 13/ Blendy i okno w dolnej partii części północnej elewacji zachodniej
- 14/ Blendy w górnej partii części północnej elewacji zachodniej
- 15/ Okno nad podcieniem w elewacji wschodniej
- 16/ Sklepienie piwnicy pod podcieniem - fragment
- 17/ Zachowany fragment sklepienia w sali nad podcieniem
- 18/ Klatka schodowa - fragment
- 19/ Drzwi wejściowe na klatkę schodową - widok z klatki schodowej
- 20/ Tablica wmurowana w przyporę środkowego filara podcienia

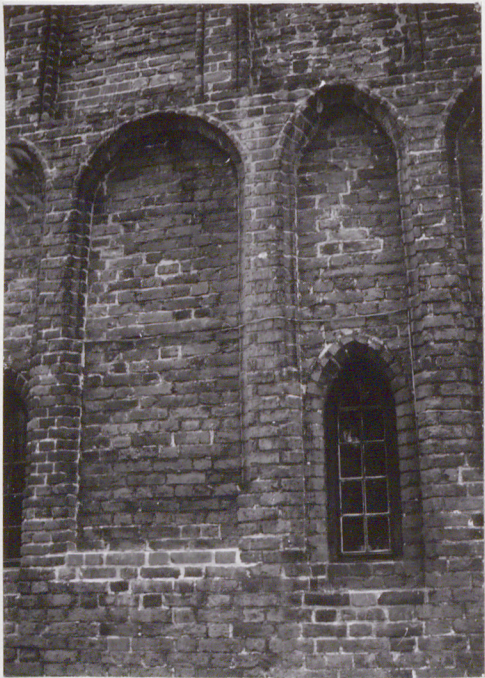
13.

Północna część elewacji w części dolnej dekorowana wysokimi, przemiennie szerokimi i wąskimi blendami zwieńczonymi łukami ostrymi; blenda środkowa najszersza zwieńczona łukiem półpełnym. Dolne partie wąskich blend przeprute ostrołukowymi, rozglifionymi okienkami. W części górnej elewacja dekorowana trzema ostrołukowymi blendami wykształconymi tuż nad blendami dolnymi. Elewacja zwieńczona gzymsem utworzonym z kształki z profilem półwałka, pod którą pas wozówek oparty na rzadko rozstawionych główkach.

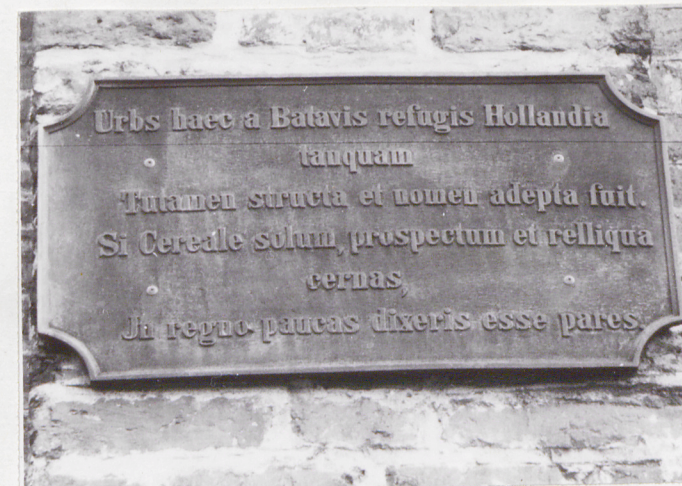
20.

Elewacja pod podcieniem w części skrajnej wschodniej przepruta otworem drzwiowym osadzonym w rozglifionym, uskokowym portalu zamkniętym łukiem półpełnym, obok którego, po stronie wschodniej rozglifiona zamknięta łukiem półpełnym blenda. Na przyporze środkowej, pod uskokiem jej dolnej części, metalowa tablica z inskrypcją łacińską poświęconą miastu.
