1. Obiekt

RATUSZ

2 poł XIVw
1556, 1650, 1868

PASŁĘK

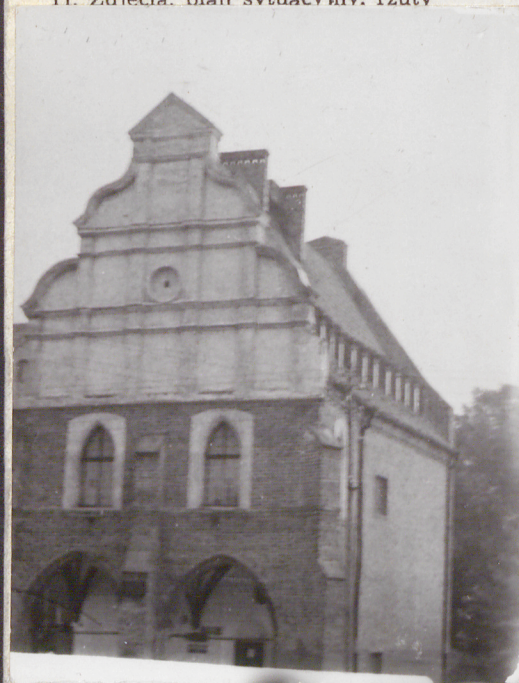
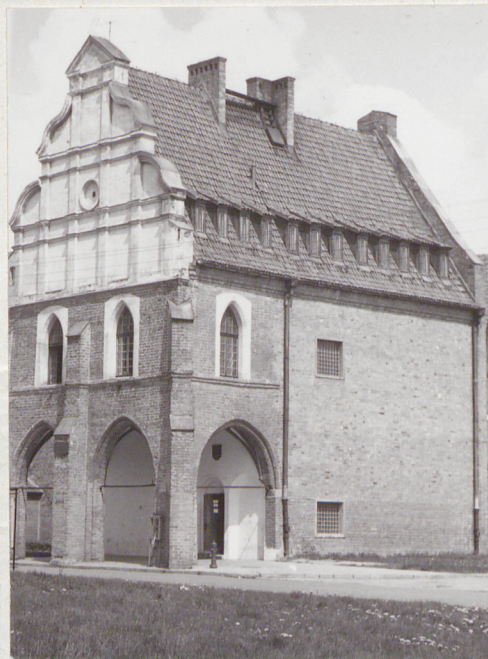
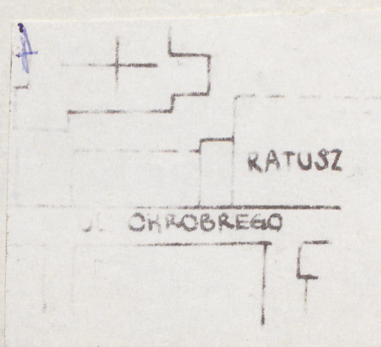
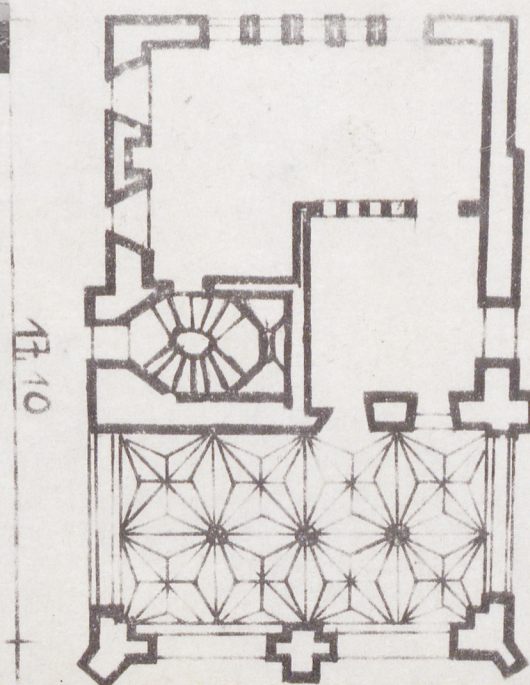
11. Zdiecia. plan sytuacyjny. rzuty

Ratusz gotycko-renesansowy, wzniesiony w 2 poł. XIVw. W XVw uległa zniszczeniu część podcieniowa, którą bezłocznie odbudowano wznosząc gwieździste sklepienie i dobudowując przypory. Przebudowa w 1556r obejmowała pokrycie siatkowym sklepieniem sali posiedzeń na pierwszym piętrze. W 1650r przebudowano schodkowy szczyt frontowej elewacji nadając mu formę późnorenansową i otynkowano fasadą. Dalsze zmiany nastąpiły w XVIIIw, kiedy to wzniesiono budynek przylegający do ratusza, przebudowano wieżę oraz poszczególne pomieszczenia i otwory okienne. Podczas renowacji w 1868r dokonano likwidacji barokowej sygnaturki przebudowy okien w sali posiedzeń na ostrołukowe i częściową wymianę cegieł lica elewacji. Na pocz. XXw przeprowadzono remont a w 1934r zakonserwowano średniowieczną klatkę schodową. W 1945r ratusz został zbombardowany i spalony. Zniszczeniu uległ szczyt frontowy, runęły siatkowe sklepienia sali posiedzeń, część sklepień podcienia i ściany działowe. W latach pięćdziesiątych XXwieku zabezpieczono zachowane mury i przygotowano dokumentację, a w latach 1959r - 1963r odbudowano z przeznaczeniem na bibliotekę.

Murowany z cegły i częściowo otynkowany. Drzwi, ramy okienne, podłogi i więźba dachowa drewniana, dachówka ceramiczna.

Założony na planie nieregularnego prostokąta. Składa się z korpusu głównego od północy i części podcieniowej od południa otwartej dwoma arkadami ostrołukowymi. Korpus główny nieregularny ściana zachodnia z uskokiem, wschodnia skośna lekko przesunięta w kierunku płn - wsch. Dwukondygnacyjny i podpiwniczony. Pomieszczenia adaptowane dla potrzeb biblioteki prostokątne i kryte płaskimi sufitami. Nad częścią podcieniową duża sala, dawniej sala posiedzeń. Elewacja frontowa oskarpowana na osi i narożnikach dwuoskokowe skarpy sięgające drugiej kondygnacji. W przyziemiu otwarta hala podcieniowa z dwoma ostrołukowymi arkadami wspartymi na filarach. Halę zamyka gwiaździste sklepienie dwuprzęsłowe z żebrem przewodnim. W południowej ścianie hali podcieniowej znajduje się otwór drzwiowy zamknięty półkoliście o rozglifionym uskokowo ościeżu, a w pobliżu płycina zamknięta półkoliście. W drugiej kondygnacji fasady dwa duże ostrołukowe okna na tle tynkowanych płycin zamkniętych odcinkowo. Wyżej czterokondygnacyjny szczyt podzielony gzymsami i lizenami na płycinki, ogzymsowany esownicami i zwieńczony tympanonem. Szczyt w płd. ściana hali podcieniowej pokryte tynkiem. W elewacji: wsch. bok ostrołukowej arkady podcienia, wyżej ostrołukowe okno wpisane w płycinę zamkniętą odcinkowo i pośrodku dwa prostokątne otwory okienne. Elewację zachodnią dzieli na dwie części uskok występujący pośrodku ściany na całej wysokości, ścięty ukośnie w górnej partii. Płn. część ściany zachodniej zdobią dwa rzędy ostrołukowych płycin i dwa ostrołukowe okienka oraz wieńczący gzyms ceglany. Płn. część ściany od uskoku, zdobią dwie bliźniacze płyciny, arkada podcienia i parę prostokątnych okienek. Elewację tylną zamyka trójkątny szczyt. Dach dwuspadowy z rzędami prostych lukarn. Instalacje elektryczna i wodno-kanalizacyjna.

14. Kubatura	15. Powierzchnia użytkowa	16. Przeznaczenie pierwotne	17. Użytkowanie obecne
ok. 2650 m ³	ok. 250 m ²	siedziba władzy miejskich	publiczne
18. Prace budowlane i konserwatorskie, ich przebieg i dokumentacja		19. Stan zachowania (fundamenty, ściany zewnętrzne, ściany wewnętrzne, sklepienia, stropy, konstrukcje dachowe, pokrycie dachu, wyposażenie i instalacje)	
W latach 1959-1963 odbudowano z przeznaczenia na bibliotekę. Pełna dokum.techn.WKZ Elbląg		<p>Stan zachowania dobry.</p> <ul style="list-style-type: none"> - fundamenty osiadłe 5% zniszcz. - ściany zewn. odrapane 5% zniszcz. - ściany wewn. porysowane 3% zniszcz. - stropy zużyte 3% zniszcz. - sklepienia 3% zniszcz. - konstrukcja dachowa miejscami zawilgocona 5% zniszcz. - pokrycie nieco nieszczelne 3% zniszcz. - instalacje zużyte 5% zniszcz. 	
20. Najpilniejsze postulaty konserwatorskie
