KOSZARY ARTYLERYJSKIE
KARTA ZESPOŁU

2. Czas powstania
1912-1913

3. Miejscowość
OSTRÓDA

4. Adres
ul. Czarneckiego 28
14 – 100 Ostróda
nr hipoteczny 154/5 KW

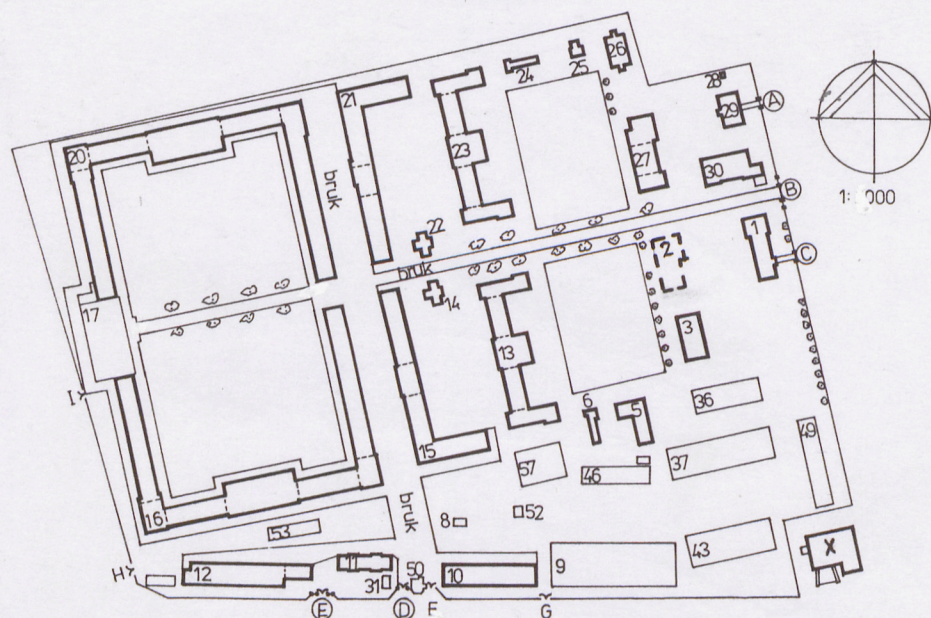
NIEISTNIEJĄCY BUDYNEK NR 2

X – KASYNO

- BUDYNKI HISTORYCZNE
- BUDYNKI WSPÓŁCZESNE
- Ⓐ -BRAMY HISTORYCZNE
- F -BRAMY WSPÓŁCZESNE

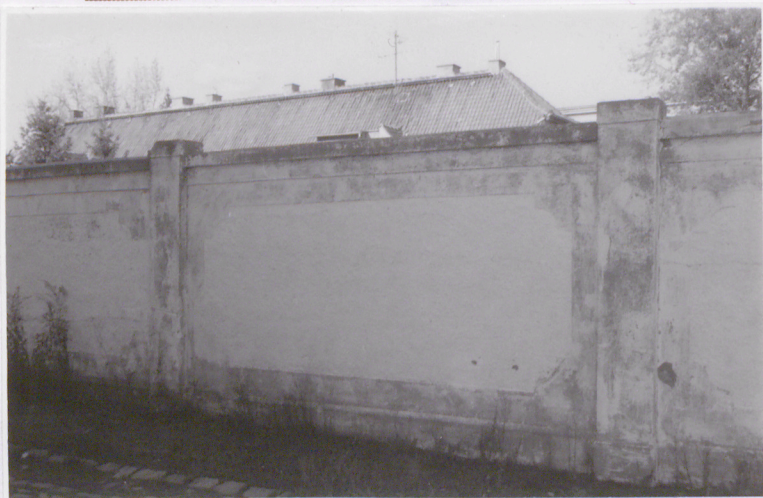
1. Brama główna.
2. Ogrodzenie od strony wschodniej furta C do budynku nr 1.
3. Brama G w odcinku południowym ogrodzenia.
4. Oryginalnie zachowana brama H w odcinku południowym ogrodzenia.
5. Brama D w odcinku południowym ogrodzenia.
6. Brama F w odcinku południowym ogrodzenia.
7. Brama H w odcinku zachodnim ogrodzenia.
8. Brama I w odcinku zachodnim ogrodzenia.
9. Murowane przesłło ogrodzenia.
10. Furta A we wschodnim odcinku ogrodzenia.
11. Detal furty.
12. Brukowana droga wzdłuż północnego odcinka muru.
13. Widok z budynku nr 13, na dachy budynku nr 15 i 16.

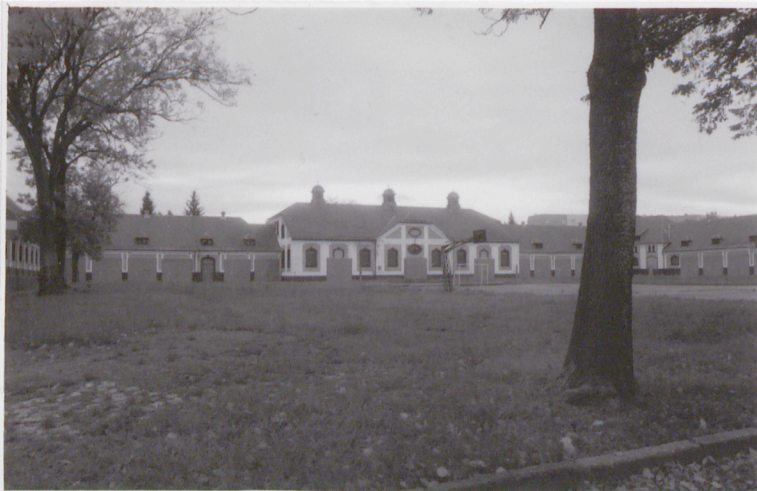
14. Aleja wyznaczająca oś kompozycyjną, widok w kierunku zachodnim.
15. Aleja wyznaczająca oś kompozycyjną, widok w kierunku zach. ciąg dalszy.
16. Aleja wyznaczająca oś kompozycyjną, widok w kierunku wschodnim.
17. Brukowana posadzka pomiędzy budynkami 15 a 16 i 21 a 20.
18. Północny plac apelowy.
19. Południowy plac apelowy.
20. Południowy plac apelowy ciąg dalszy.
21. Widok z góry na budynek nr 20.
22. Elewacja północna budynku nr 16.
23. Elewacja zachodnia budynku nr 16.
24. Elewacja południowa budynku nr 16.
25. Kasyno ul. Czarnieckiego 30 (oznaczone X)
26. Pompa wodna w budynku nr 16.

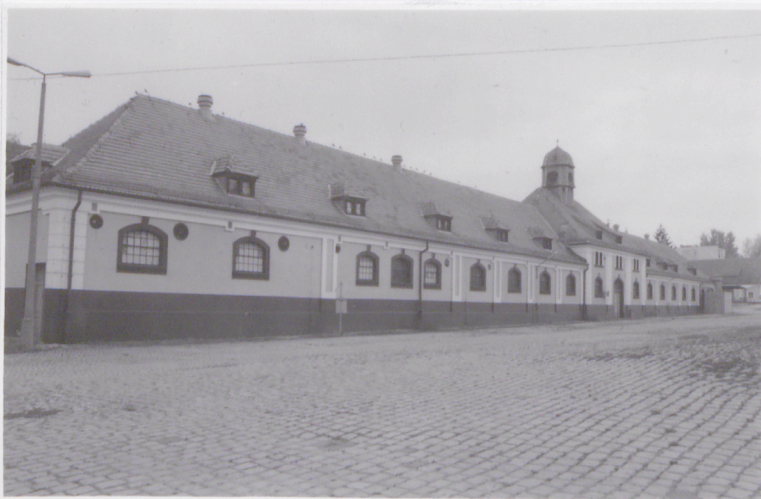
33. Budynek nr 5, warsztaty
34. Budynek nr 11, arsenał, widok od strony północno-wschodniej.
35. Budynek nr 15, stajnia, elewacja zachodnia.
36. Budynek nr 15, stajnia, widok od strony południowo – wschodniej.
37. Budynek nr 15, stajnia, widok od strony północno – wschodniej
38. Budynek nr 25, elewacja południowa.
39. Trafostacja przy budynku nr 29.

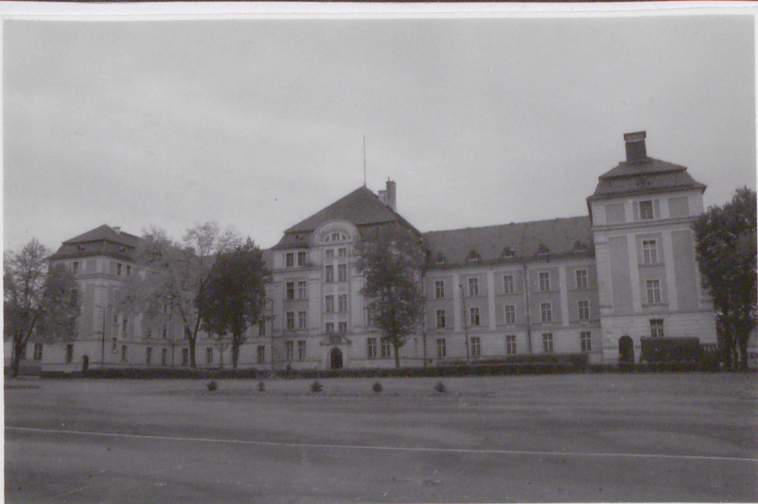
27. Koszarowiec nr 13, elewacja wschodnia.
28. Koszarowiec nr 33, elewacja wschodnia.
29. Budynek nr 3 (Koszarowiec), elewacja zachodnia.
30. Stołówka bud. nr 27, elewacja wschodnia.
31. Budynek nr 29, elewacja zachodnia.
32. Budynek nr 6, widok od strony północno – zachodniej.

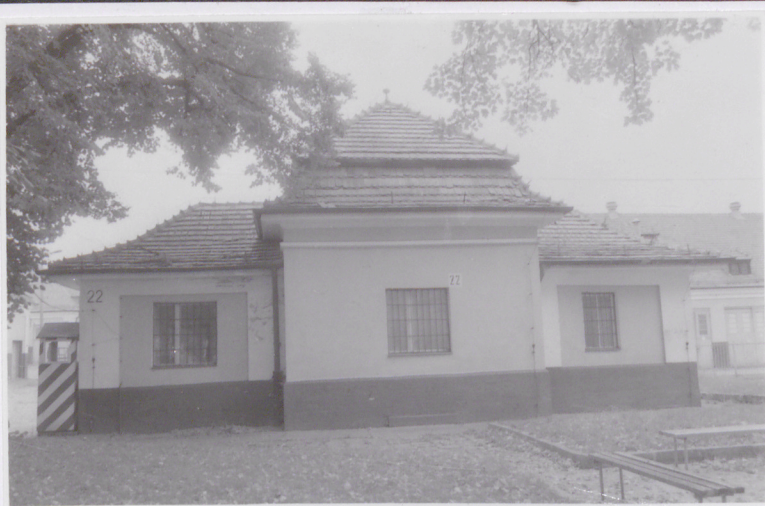
40. Wartownia nr 22, elewacja wschodnia.
41. Wartownia nr 22, elewacja południowa.
42. Wartownia nr 14, elewacja wschodnia.
43. Budynek nr 24 warsztaty, elewacja południowa.
44. Budynek nr 26, współczesna wartownia, elewacja zachodnia.
45. Wozownia zachodnia, bud. nr 12 elewacja północna.
46. Wozownia wschodnia, bud. nr 10 widok od strony północno- zachodniej.
47. Wozownia wschodnia, bud. nr 10, elewacja południowa..
