1. Obiekt  
BUDYNEK NR 1, OB.BIUROWO – SZTABOWY

2. Czas powstania  
1912-1913

3. Miejscowość  
OSTRÓDA

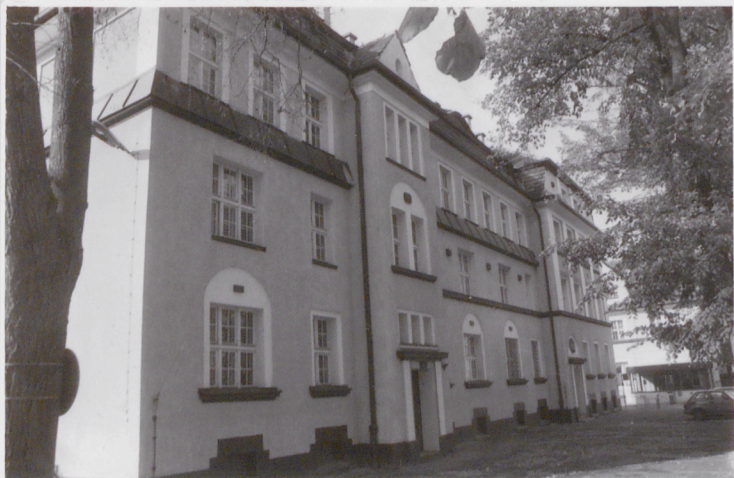
11. Zdjęcia, rzut, plan sytuacyjny. 1. Elewacja frontowa – wschodnia.

**Elewacje.** Elewacja wschodnia; niesymetryczna o mocno zróżnicowanych formach dekoracyjnych w poszczególnych partiach. Elewacja sprawia wrażenie jak gdyby połączono ze sobą dwa budynki, z których elewację jednego stanowi ryzalit boczny w części północnej a elewację drugiego pozostała, południowa część budynku z ryzalitem środkowym. Ryzalit boczny czteroosiowy. Parter z trzema oknami i wejściem w skrajnej południowej osi. Portal akcentują dwa pilastry, na których leży gzyms; nad gzymsiem wklęsła płycina zamknięta łukiem pełnym z eliptycznym otworem okiennym. Parter od piętra oddziela profilowany gzyms kordonowy będący jednocześnie gzymsiem podokiennym. Dwie górne kondygnacje (piętro I i II) rozczłonowane są wertykalnie pięcioma lizenami. Wertykalność podkreślają usytuowane jedno nad drugim prostokątne okna. Okna drugiego piętra posadowione na trójbocznych gzymsach podokiennych. Przypominających wykusze. Charakter wykuszu podkreślają wystające przed lico uskokowe płyciny z owalnymi medalionami pośrodku. Całość wieńczy bogato profilowany gzyms podokapowy. Południowa część elewacji znacznie skromniej dekorowana. W partii środkowej dominują kierunki horyzontalne wyznaczone przez podokienny gzyms I piętra przechodzący na tą partię elewacji z północnego ryzalitu boczego. A także podokienny gzyms z daszkiem okapowym na którym osadzone są okna drugiego piętra południowej części elewacji. Trzy spośród pięciu okien parteru ujęte są w tynkowane opaski zamknięte od góry łukiem odcinkowym o wysokiej strzałce. Na półmucu dekoracyjne prostokąty. Okna I piętra bez dodatkowych ozdób. Okna II piętra ujęte w proste tynkowane opaski. Ryzalit środkowy jednoosiowy z wejściem w parterze zwieńczony trójkątnym szczycikiem, dwa okna I piętra w tynkowanej opasce zamkniętej łukiem jak w oknach parteru. *C.d. na wkładce nr 1*

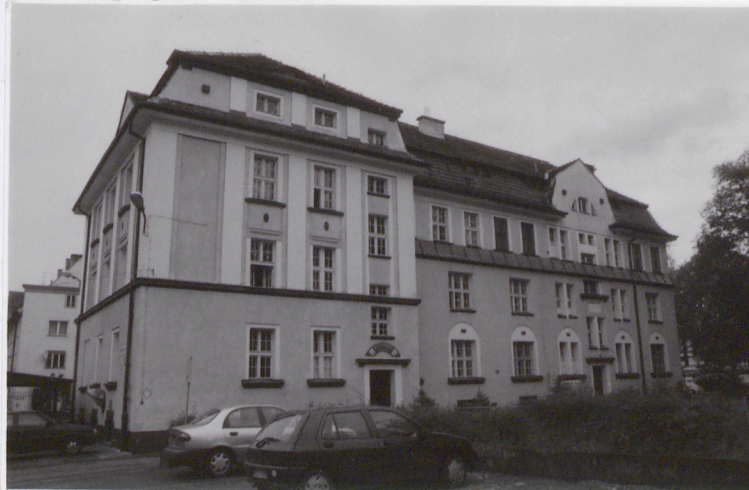
2. Elewacja tylna – zachodnia.

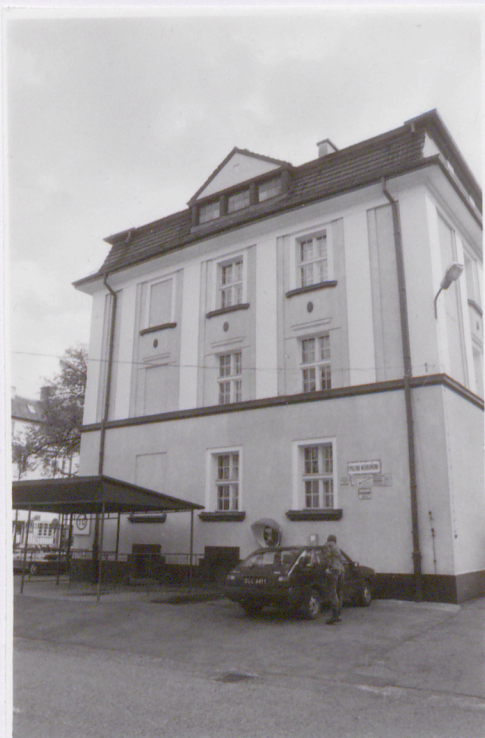
1. Elewacja boczna północna (ryzalit boczny).
2. Elewacja boczna południowa.
3. Środkowy fragment elew. tylnej z klatką schodową.
4. Fragment elew. zach. ryzalitu bocznego.
5. Wejście do ryzalitu bocznego elew. frontowa.
6. Wejście do południowej części budynku elew. tylna.
7. Okno parteru pd. części budynku.
8. Wieżba dachowa.

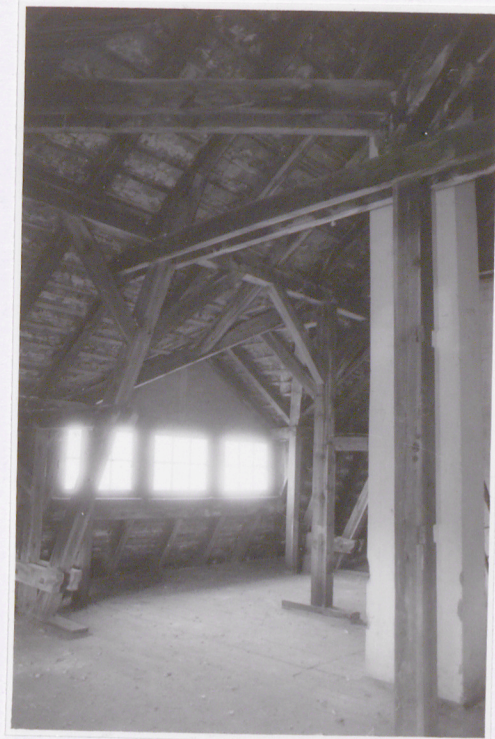
8.

**Materiał i konstrukcja.** Ściany z cegły ceramicznej pełnej na zaprawie wapiennej, obustronnie tynkowane. Stropy ceramiczne. Więźba dachowa o konstrukcji stolicowej. Słup środkowy i dwa leżące, zakleszczone dwoma parami zastrzałów. Połacie dachowe pokryte dachówką karpiówką układaną w koronkę, na łątach. W korytarzach oryginalnie zachowana posadzka ceramiczna. Płytki ceramiczne w dwóch rodzajach: większe, czerwone wieloboczne o falistych krawędziach i mniejsze zielone, tworzą barwną mozaikę. W pomieszczeniach podłogi deskowe. W piwnicy posadzka betonowa. Schody na parter wykonane z bloków granitowych. Schody od strony tylnej posiadają kutą balustradę. Schody z parteru na wyższe kondygnacje dwubiegowe ze spocznikiem, powrotne, policzkowe, drewniane. Spoczniki wsparte na belkach drewnianych, które oparte są na drewnianych ozdobnych konsolkach. Bogata snycersko opracowana balustrada balaskowo – tralkowa; toczone tralki; na balaskach ornamenty kwiatowe. Stolarka drzwiowa. W budynku występuje czworo drzwi zewnętrznych, wszystkie jednoskrzydłowe. Drzwi północne (elew. Wsch.) konstrukcja płycinowo – ramowa, jednopłycinowe z kwadratowym przezroczem; na krawędzi ramy i otworu przeszklenia motyw zębnikowy. Kolejne drzwi południowe (elew. zach.) identyczne za wyjątkiem owalnego przezroczca. W piwnicy drzwi o konstrukcji deskowo – szponowej. Stolarka okienna. W pomieszczeniach okna o konstrukcji skrzynkowej; jedno-, dwu-, trójdzielne, dwupoziomowe, z dominującym, profilowanym ślaniem. Na klatkach schodowych okna o konstrukcji krosnowej. Okna jednopoziomowe, dwudzielne z jedną poziomą szczebliną.
