KAMIENICA ul. B.Chrobrego nr 1

XVIII/XIXw

PASŁĘK

11. Zdjęcia, plan sytuacyjny, rzuty

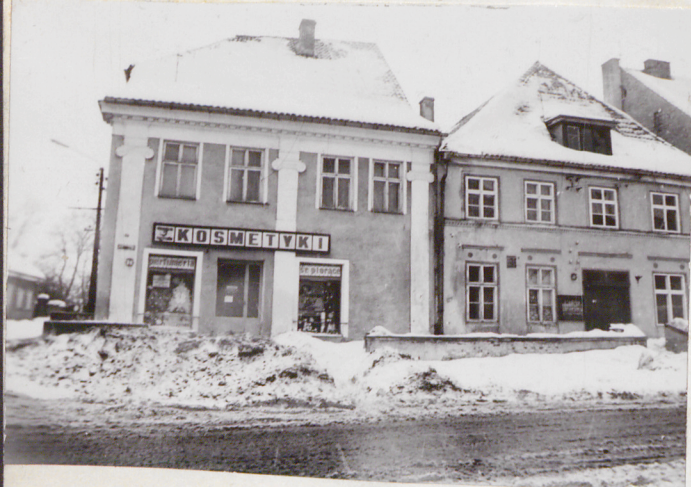
Kamienica usytuowana kalenicą na skraju zwartej zabudowy północnej pierzei ul. B.Chrobrego.

Murowana z cegły, otynkowana i zdobiona detalami architektonicznymi. Stropy, podłogi, wiązania dachowe, drzwi, ramy okienne i futryny drewniane, dachówka ceramiczna.

Założona na planie prostokąta, dwutraktowa z boczną sienią od strony dziedzińca. Dwukondygnacyjna składa się z parteru, pierwszego piętra i częściowo mieszkalnego poddasza. Parter zajmują dwa prostokątne pomieszczenia, jedno duże sklepowe od ulicy i drugie od dziedzińca. Pomieszczenia kryte są płaskimi sufitami bez ozdób. Elewacja frontowa czteroosiowa rozczłonkowana wertykalnie pilastrami o jońskich głowicach. Okna prostokątne obramowane opaskami. Pod oknami pierwszego piętra gzymsy podokienne. Zamknięcie elewacji stanowi gładki fryz, pasmo ząbkowań i profilowany gzyms wieńczący. Ścianę zach./boczną/od ul. Dąbrowskiego zamyka szczyt w formie ściętego trójkąta z trzema oknami poddasza z tympanonem. Między drugą kondygnacją ze szczytem listwa. W elewacji tylnej prostokątne otwory okienne i jeden prostokątny otwór drzwiowy. Dach dwuspadowy z naczółkiem o lekko wygiętych połaciach w dolnych partiach. Stolarka okienna wyższych kondygnacji pierwotna z okresu budowy kamienicy. Piece. Instalacje: elektryczna i wodno-kanalizacyjna

14. Kubatura	15. Powierzchnia użytkowa	16. Przeznaczenie pierwotne	17. Użytkowanie obecne
ok. 1100 m <sup>3</sup>	ok. 300 m <sup>2</sup>	mieszkalne	mieszkalne i handlowe
18. Prace budowlane i konserwatorskie, ich przebieg i dokumentacja  W 2 poł XXw dokonano renowacji i częściowej przebudowy wnętrza parteru i odnowienia elewacji zewnętrznych, remontu dachu.		19. Stan zachowania (fundamenty, ściany zewnętrzne, ściany wewnętrzne, sklepienia, stropy, konstrukcje dachowe, pokrycie dachu, wyposażenie i instalacje)  Stan zachowania względnie dobry. - fundamenty zawilgocone 5% zniszcz. - ściany zewn. odrapane 7% zniszcz. - ściany wewn. podrapane 5% zniszcz. - stropy zużyte 10% zniszcz. - konstrukcja dachowa miejscami zawilgocona 5% zniszcz. - pokrycie dachu nieszczelne 5% zniszcz.	
20. Najpilniejsze postulaty konserwatorskie
