WILLA

początek XXw.

OSTRÓDA

Ostróda ul. Czarneckiego nr 18

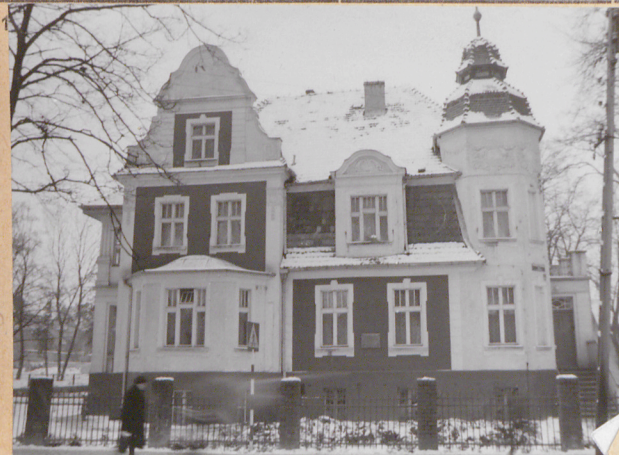
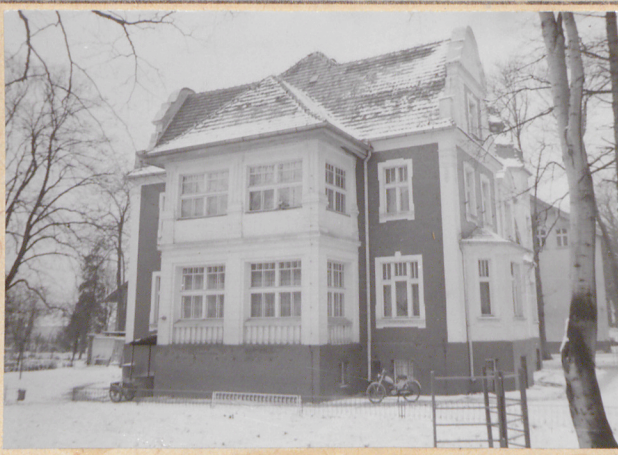
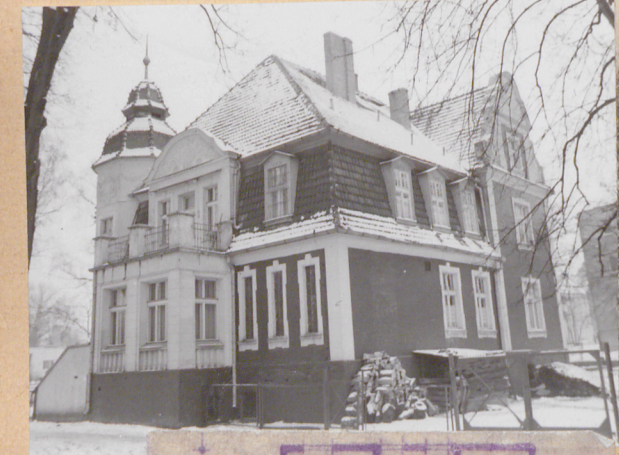
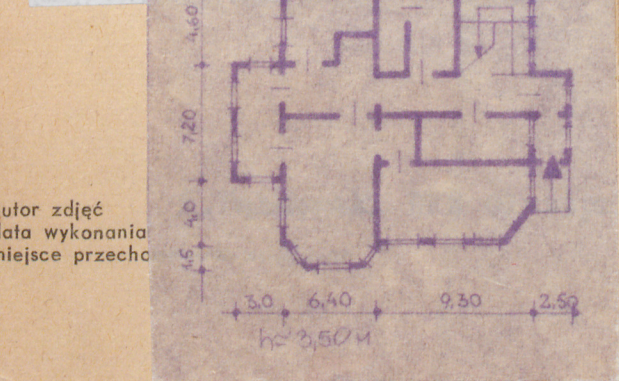
Budynek usytuowany kalenicowo do ulicy, wolnostojący.

Murowany z cegły, częściowo otynkowany. Stropy drewniane. Więźba dachowa drewniana płatwiowo-kleszczowa.

Dwukondygnacyjny, podpiwniczony z częściowo użytkowym poddaszem.

Wzniesiony na rzucie prostokąta z wielobocznym ryzalitem od frontu i dwoma na rzucie prostokąta od szczytów.

Elewacja frontowa pięcioosiowa. W lewej, bocznej osi ryzalit wyniesiony ponad połacie dachową i zwieńczony spływowym szczytem. W prawej bocznej osi.

Wieloboczna wieża zwieńczona kopulastym, wielobocznym hełmem z iglicą.

Do ryzalitu na wysokości przyziemia przylega trójboczne wykusze nakryte pulpitowo-spływowym daszkiem obitym blachą.

Na osi środkowej przyziemia umieszczone są dwa prostokątne okna w listwowych opaskach poszerzonych w narożach, ze zwornikiem.

Druga kondygnacja ryzalitu rozczłonkowana dwoma podobnymi oknami.

Nad częścią środkową daszek pulpitowy przechodzący w mansardę w której umieszczona jest wystawka jednookienna zwieńczona spływowym szczytem.

W wieży okna prostokątne w listwowych opaskach. Zwieńczenie stanowi pas szerokiego fryzu zdobionego sztukaterią w formie kęrtuszków z girlandami.

Do elewacji szczytowej przylega dobudówka wejściowa z tarasem balkonem na dachu. W połaci dachowej na osi środkowej wystawka dwuokienna zwieńczona spływem szczytem.

W prawej, skrajnej osi elewacji tylnej umieszczony jest ryzalit przechodzący ponad połacie dachową i zwieńczony spływowym szczytem.

Budynek przekryty jest czterospadowym dachem z mansardą krytym dachówką karpiówką.
