KAMIENICZKA

Ostróda
ul. Czarneckiego 26

Kamieniczka murowana z początku
XXw.

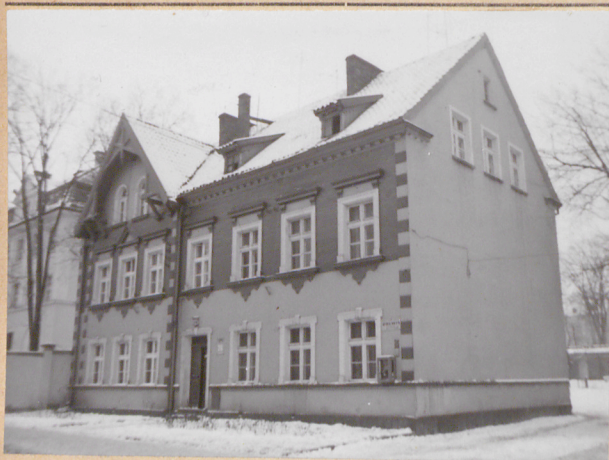
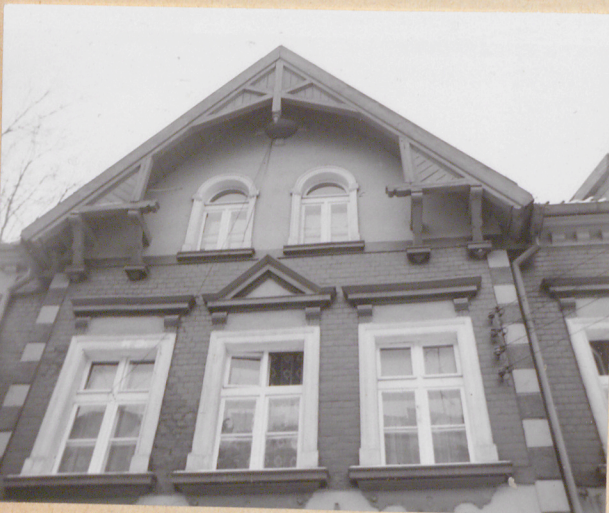
autor zdjęć Z. Dąbkowski WKZ 15.XI.80 Olsztyn
data wykonania
miejsce przechowywania negatywów

Budynek usytuowany kalenicowo, wolnostojący. Murowany z cegły otynkowany z drewnianymi stropami i drewnianą więźbą dachową ze ścianką kolankową, płatwiowo-kleszczową.

Wzniesiony na rzucie prostokąta dwutraktowy z środkową sienią przelotową. Elewacja frontowa siedmioosiowa.

W przyziemiu na osi środkowej prostokątny otwór drzwiowy ujęty listwową opaską z uszakami i zwornikiem.

Okna przyziemia prostokątne. W płaskich opaskach listwowych z uszakami i zwornikami.

Pod oknami ciągły gzyms podokienny. Okna piętra prostokątne w listwowych, profilowanych opaskach. Nad oknami naczółki w formie odcinków gzymsu wspartych na wspornikach. Nad oknem w lewej osi trójkątny gzymsowany naczóelek wsparty na wspornikach.

Naroża elewacji, oraz lewa trójokienna część ujęte są gładkimi szachownicowo boniowanymi lizenami.

W lewej, bocznej osi wysunięty ponad połacie dachową trójkątny szczyt wspierający się na drewnianych krokoszygnach. W szczycie umieszczone są dwa otwory okienne zamknięte półkoliście w listwowych i profilowanych opaskach.

Budynek przekryty jest dachem dwuspadowym i dachówką holenderką.

14. Kubatura	15. Powierzchnia użytkowa	16. Przeznaczenie pierwotne	17. Użytkowanie obecne
1482 m ³	228 m ²	mieszkalne	mieszkalne
18. Prace budowlane i konserwatorskie, ich przebieg i dokumentacja		19. Stan zachowania (fundamenty, ściany zewnętrzne, ściany wewnętrzne, sklepienia, stropy, konstrukcje dachowe, pokrycie dachu, wyposażenie i instalacje) Stan zachowania elewacji zadowalający Wewnątrz stan zachowania - dostateczny Ściany z wykwitami grzyba. Podłogi spróchniałe Ubytki w stolarce drzwiowej i okiennej	
20. Najpilniejsze postulaty konserwatorskie		Konieczny kapitalny remont wnętrza budynku
