1. Obiekt

KAMIENICA

4. Adres

ul. Dąbrowskiego 5

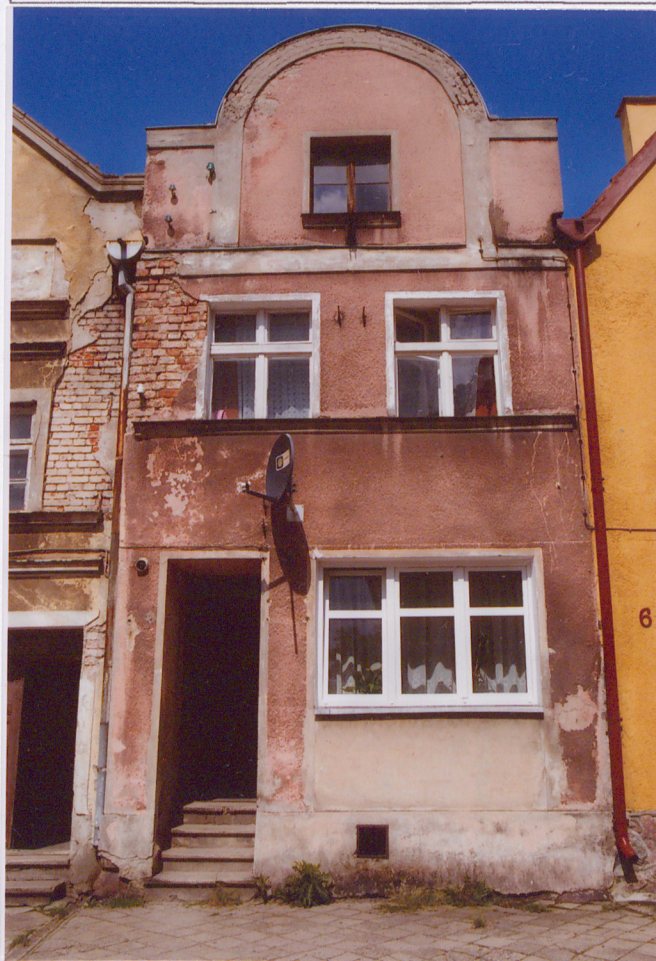
Elewacja frontowa (wschodnia): dwukondygnacyjna, dwuosiowa, niesymetryczna. Elewacja przepruta otworami okiennymi i otworem drzwiowym zamkniętymi prosto, ujętymi w malowane opaski. W przyziemiu boczne wejście do budynku umieszczone we wnęce, poprzedzone schodami oraz okno o wykroju leżącego prostokąta. W drugiej kondygnacji dwa otwory okienne, posadowione na gzymsie podokiennym o wykroju stojącego prostokąta. Druga kondygnacja zakończona szerokim gzymsem. Nad nim szczyt przesłonięty ścianką attykową o prostych bocznych krawędziach, z półkolistym zwieńczeniem pośrodku, przeprutym otworem okiennym. Okno posadowione na odcinku gzymsu podokiego. Krawędzie i półkolista część ścianki ozdobione szerokimi gładkimi pasami.

okładka – elewacja frontowa (wschodnia)

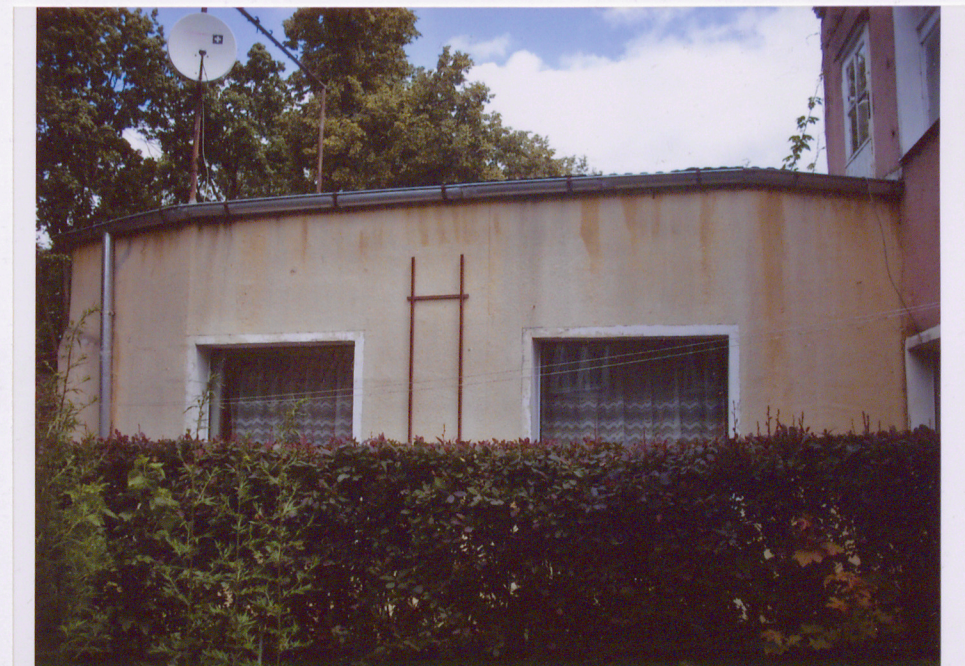
Elewacja podwórzowa (zachodnia): dwukondygnacyjna, dwuosiowa, zakończona trójkątnym szczytem. Przepruta otworami okiennymi i drzwiowymi o ościeżach zamkniętych prosto, ujętymi w malowane opaski okienne. W szczycie jedno okno o wykroju stojącego prostokąta. Brak wystroju architektonicznego. Przybudówka jednokondygnacyjna z otworami okiennymi i otworem drzwiowym zakończonymi prosto.

1. widok na ul. Dąbrowskiego
2. elewacja frontowa – fragment
3. szczyt elewacji frontowej
4. przybudówka od strony elewacji podwórzowej
5. fragment cokołu w elewacji frontowej
6. widok na elewację podwórzową
7. fragment elewacji podwórzowej
- 8-9. drzwi wejściowe w elewacji frontowej
10. drzwi w elewacji podwórzowej
- 11-12. klatka schodowa (schody, drzwi do mieszkania)
13. schody na strych
14. wieżba dachowa
15. schody do piwnicy
16. fragment piwnicy

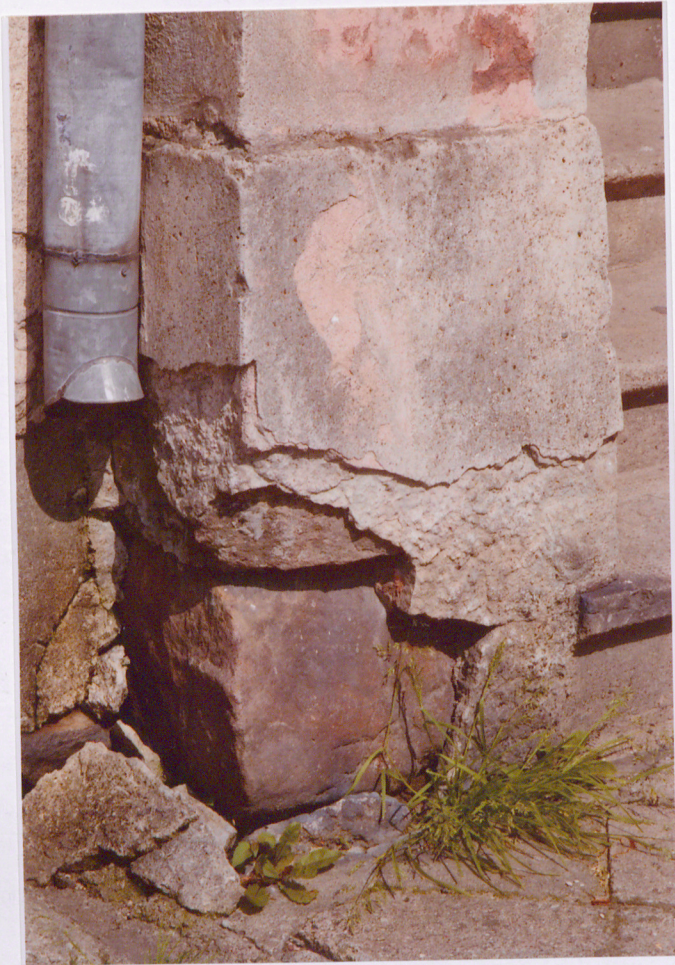
5.

Ściany: ściany murowane z cegły ceramicznej, pełnej, cokół częściowo z kamienia polnego. Elewacje otynkowane, wnętrza otynkowane.

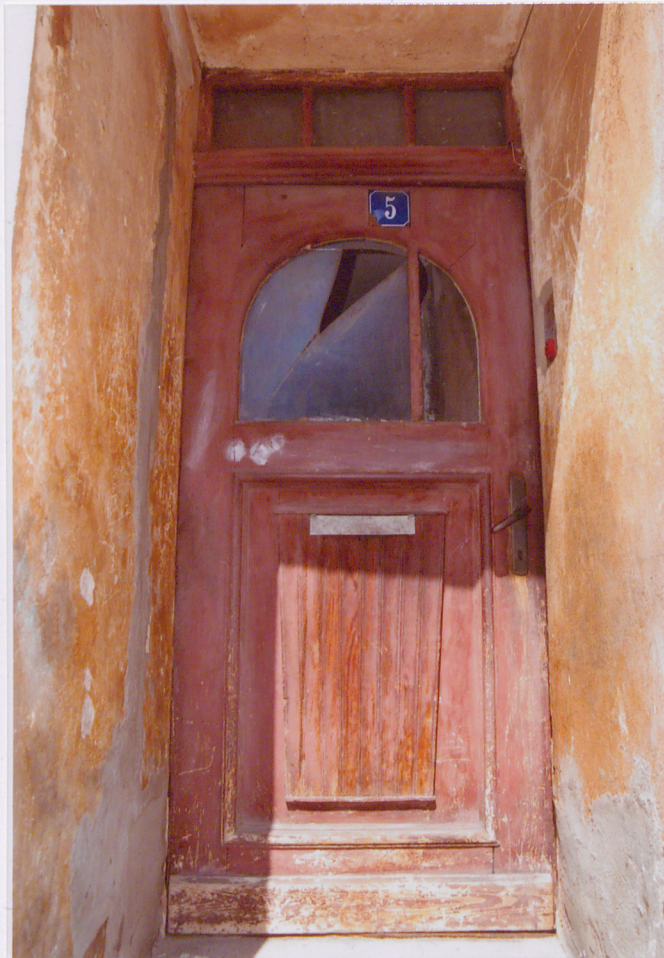
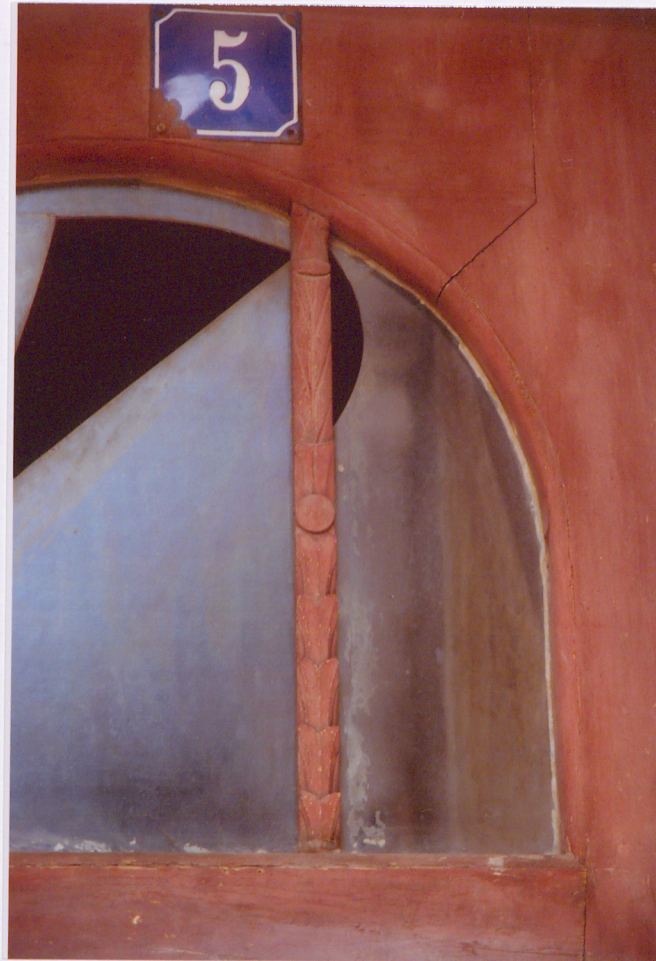
8.

Drzwi: drzwi wejściowe w elewacji frontowej drewniane, jednoskrzydłowe, ramowo-płycinowe, w dolnej części prostokątna płycina z nałożoną kanelowaną dekoracją w kształcie trapezu, w górnej części przeszklenie zamknięte pełnym łukiem, dzielone dwiema pionowymi, rzeźbionymi szczeblinami (obecnie zachowana jedna), przeszklone nadświetle o kształcie leżącego prostokąta, dzielone na trzy kwatery oddzielone profilowanym ślemieniem. Drzwi wejściowe w elewacji podwórzowej drewniane płycinowe, 1-skrzydłowe, wtórne oraz drzwi drewniane współczesne. Drzwi do mieszkań drewniane, płycinowe, 1-skrzydłowe, wtórne.

14. Kubatura	15. Powierzchnia użytkowa	16. Przeznaczenie pierwotne	17. Użytkowanie obecne
580 m ³	220 m ²	mieszkalne	mieszkalne
18. Prace budowlane i konserwatorskie, ich przebieg i dokumentacja 1961-62 – prace remontowe (częściowa wymiana stropów, więźby, stolarki) brak dokumentacji prac		19. Stan zachowania (fundamenty, ściany zewnętrzne, ściany wewnętrzne, sklepienia, stropy, konstrukcje dachowe, pokrycie dachu, wyposażenie i instalacje) Ogólny stan zachowania budynku średni, widoczne zniszczenia i zaniedbania wynikające z braku prowadzenia na bieżąco prac remontowych. <ul style="list-style-type: none"> - fundamenty – brak izolacji, zawilgocenia - ściany zewnętrzne – miejscowe ubytki tynku (największy ubytek przy otworze okiennym drugiej kondygnacji na styku z budynkiem nr 4, najprawdopodobniej spowodowany nieuszczelną rurą spustową), zwiędnięte tynki (najbardziej przy półkolistym zwieńczeniu ścianki attykowej), wypłukane spoiny, zawilgocenia i zabrudzenia, miejscowe spękania - ściany wewnętrzne – w piwnicach zawilgocenia i zagrzybienie - sklepienia, stropy – dostateczny stan zachowania - konstrukcje dachowe, pokrycie dachu – nieuszczelne pokrycie, poprzysuwane dachówki, przerdzewiały rury spustowe - wyposażenie i instalacje – zniszczona stolarka drzwiowa: wypaczone drewno, ubytki dekoracji snycerskich

20. Najpilniejsze postulaty konserwatorskie <ul style="list-style-type: none"> • wykonanie dokumentacji konserwatorskiej: inwentaryzacja pierwotnej stolarki drzwiowej, badania stratygrafii nawarstwień malarskich elewacji i klatki schodowej, program prac konserwatorskich dla remontu elewacji i klatki schodowej • remont elewacji wraz z renowacją historycznej stolarki otworowej • remont klatki schodowej • remont dachu • wykonanie izolacji przeciwwilgociowych

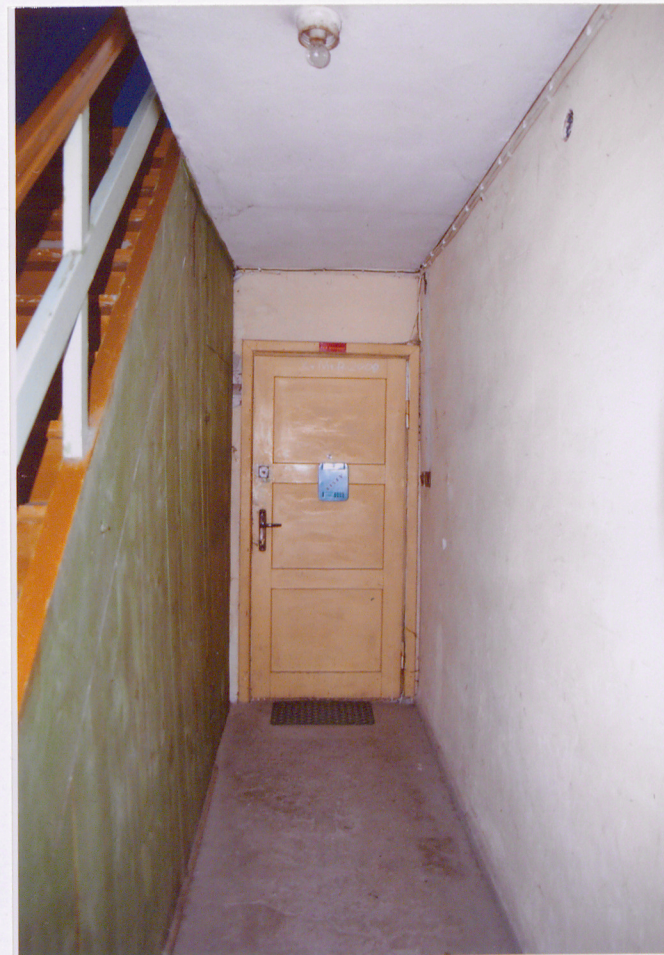
13.

Schody: schody zewnętrzne betonowe. Schody do piwnicy betonowe. Schody na klatce schodowej drewniane, jednobiegowe, policzkowe; balustrada prosta z drewnianych szczebelek, pochwyt drewniany. Schody na strych drewniane.

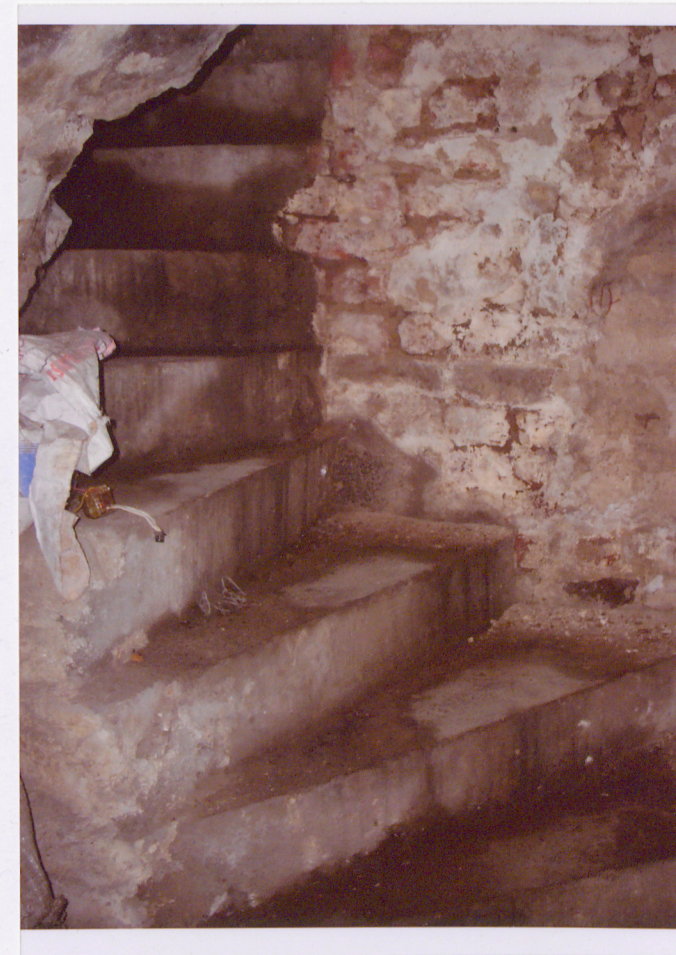
16.

Sklepienia i stropy: nad piwnicami strop Kleina, w piwnicy częściowo sklepienia łukowe. Wyżej stropy drewniane z podsufitką.

Posadzki, podłogi: w piwnicach wylewka betonowa oraz częściowo płytki ceramiczne, w sieni wylewka betonowa, w mieszkaniach podłogi drewniane deskowe.
