BUDYNEK SZKOŁY

1907 rok

O S T R Ó D A

ul. Swierczewskiego 4

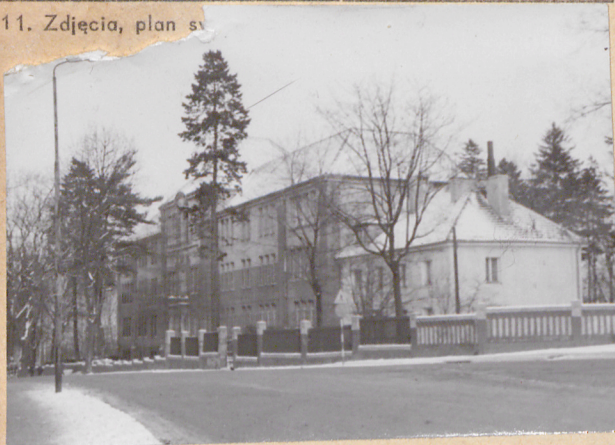
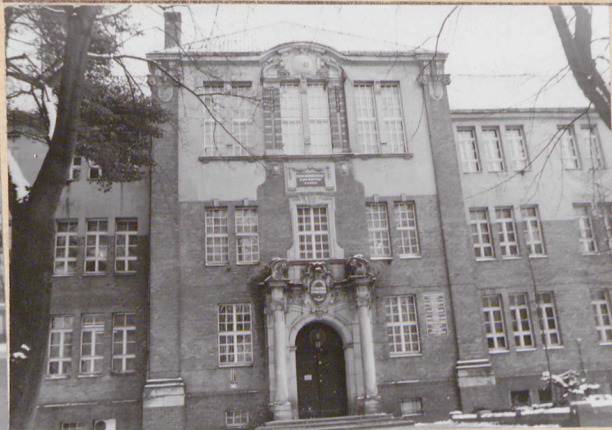
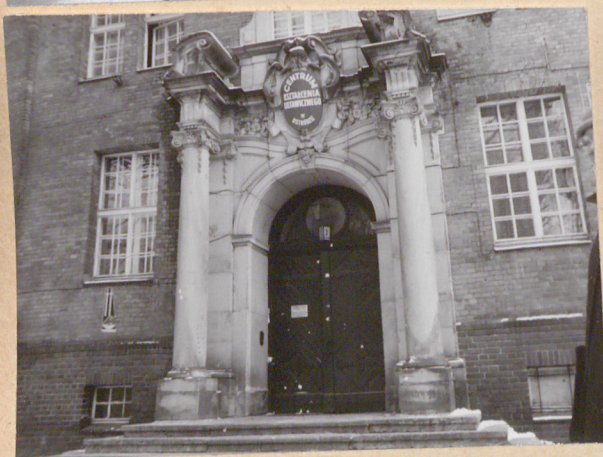
11. Zdjęcia, plan s

Budynek usytuowany kalenicowo do ulicy Swierczewskiego. Murowany z cegły, częściowo tynkowany z drewnianymi stropami i drewnianą wiezbą dachową krokwiowo-płatwiową na stolcach.

Wzniesiony na rzucie prostokąta z ryzalitem od frontu i od tyłu.

Budynek trzykondygnacyjny, podpiwniczony.

Elewacja frontowa 14-osiowa. Rozczłonkowana jest prostokątnymi oknami z drobnymi podziałami stolarki. W przyziemiu ryzalitu na osi środkowej umieszczony jest portal flankowany po bokach jońskimi kolumnami dźwigającymi łamane belkowanie ze ślimacznicami i kartuszem.

Otwór drzwiowy zamknięty półkoliście archiwoltą ze zwornikiem. Drzwi dwuskrzydłowe odeskowane ukośnie z naswietłem. Nad portalem, w drugiej kondygnacji umieszczony jest prostokątny otwór okienny w rozprofilowanej opasce w górze zamkniętej pryzmatycznym kluczem. Trzecia kondygnacja ryzalitu tynkowana. Okno środkowe ujęte jest po bokach parami pilastrów dźwigającymi belkowanie z okrągłym kartuszem na którym widnieje data 1907.-

Ryzalit przez całą wysokość budynku ujęty jest w narożnikach dwoma pilastrami z głowicami jońskimi. Zwieńczenie stanowi gzyms listwowo-uskokowy.

Budynek kryty jest dachem czterospadowym, ryzalit

14. Kubatura	15. Powierzchnia użytkowa	16. Przeznaczenie pierwotne	17. Użytkowanie obecne
4476 m ³	316 m ²	kulturalno-oświatowe	kulturalno-oświatowe
18. Prace budowlane i konserwatorskie, ich przebieg i dokumentacja		19. Stan zachowania (fundamenty, ściany zewnętrzne, ściany wewnętrzne, sklepienia, stropy, konstrukcje dachowe, pokrycie dachu, wyposażenie i instalacje)	
		Stan zachowania zadowalający	
20. Najpilniejsze postulaty konserwatorskie			
Nie wymaga pilnych prac remontowo-konserwatorskich.
