1. Obiekt
ZAMEK KRZYŻACKI, OB. RUINA

2. Czas powstania
ok. 1300

3. Miejscowość
KURZĘTNIK

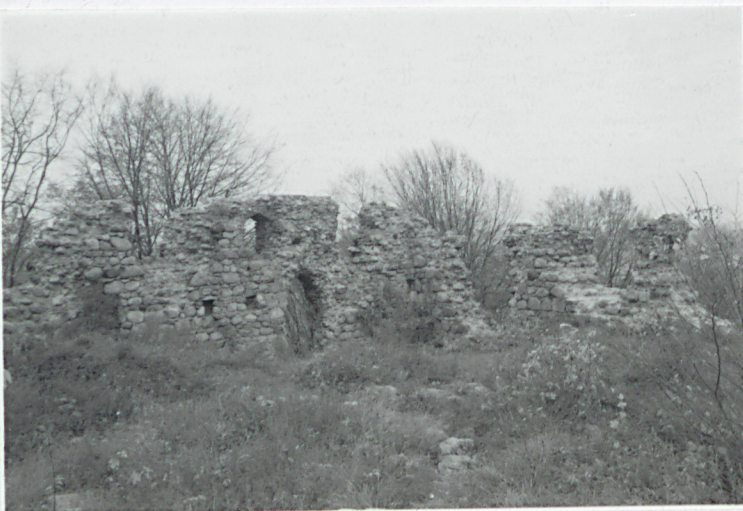
11. Zdjęcia, rzut, przekrój, sytuacja, orientacja 1. Ściana zachodnia i fragm. północnej ściany domu. 2. Ściana północna domu. (Widoki od pd.)

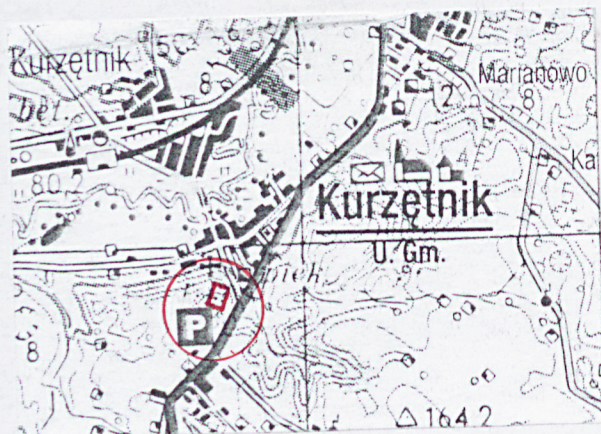
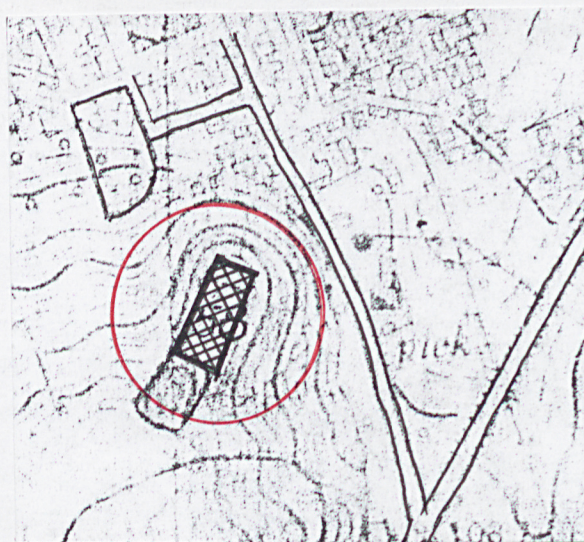
1:2500

Sytuacja. Zamek wzniesiony został na wzgórzu moreny polodowcowej, górującym ok. 45 m nad poziomem rynku miejscowości Kurzętnik położonej w dolinie rzeki Drwęcy. Od strony północnej, wschodniej i zachodniej zbocza opadają stromo, pod kątem 55°, od strony południowej zamek od reszty wzgórza oddziela kilkumetrowe zagłębienie – rów obronny. Obecnie u podnóża wzgórza, od strony północnej i wschodniej, biegnie droga, która łączy Kurzętnik z drogą Olsztyn – Toruń.

Rzut. Zamek założono na nieregularnym planie wynikającym z nierówności terenu. Trapezowe, silnie wydłużone, ok. 65 m, **podwórze gospodarcze (II)** (w części północnej szerokie na ok. 20 m a w szerszej południowej do 32 m), otoczone murami obwodowymi, którego najkrótszy bok zamyka prostokątne, oszkarpowane pomieszczenie – **bastion (V)** (prawdopodobnie kaplica Św. Krzyża), o wewnętrznych wymiarach 13 x 8 m, oszkarpowany; w przeciwnym końcu **budynek główny - dom (I)** na planie prostokąta zbliżonego do kwadratu, o wymiarach 25 x 27 m; plan „domu”, pomimo zachowanych ścian, słabo czytelny ze względu na zagruzowanie wnętrza. Równolegle do ścian domu biegł drugi ciąg murów wydzielających przedmurze. W obrębie północnego i południowego boku dziedzińca dwie kwadratowe **baszty: wschodnia (III)** o wymiarach 7 x 7,5 m i **zachodnia (IV)** o wymiarach 8 x 9,5 m.

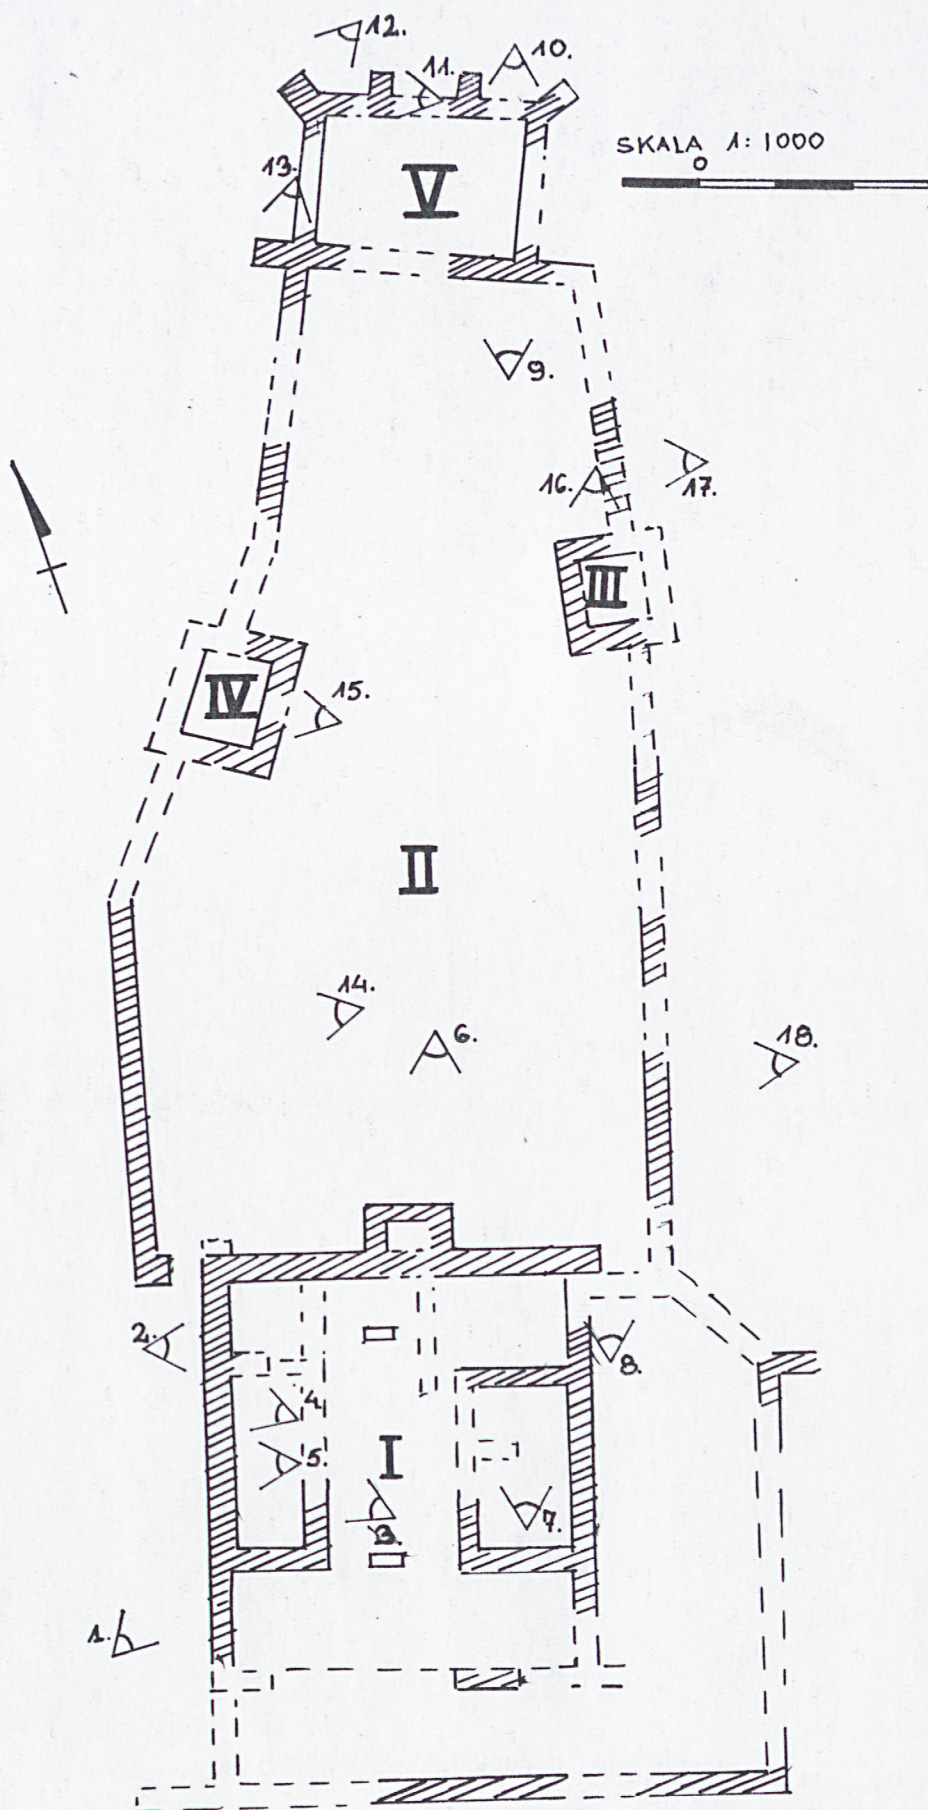
LEGENDA

- I. Budynek mieszkalny – „Dom”.
- II. Podwórze gospodarcze – dziedziniec.
- III. Baszta wschodnia.
- IV. Baszta zachodnia.
- V. Bastion – kaplica.
- 14 Numer zdjęcia

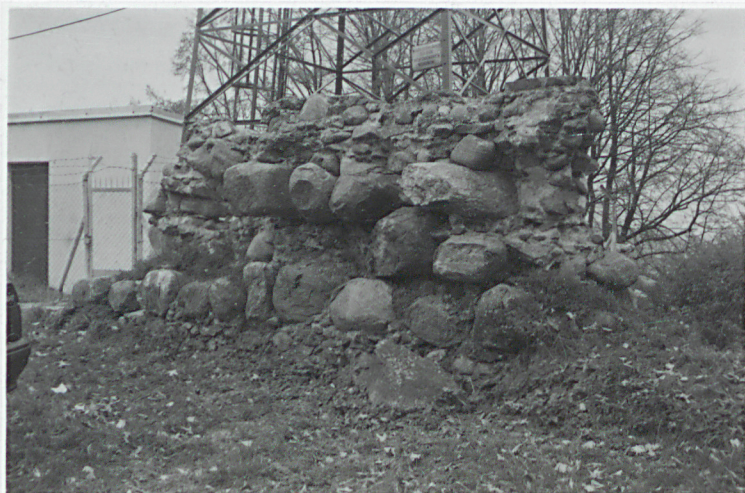
1. Ściana zachodnia domu, widok od strony zachodniej.
2. Lico ściany zachodniej domu.
3. Ściana zachodnia domu, widok od strony wschodniej, od wewnątrz.
4. Otwór okienny w ścianie zachodniej domu.
5. Gniazda belek stropowych w ścianie zachodniej domu.
6. Ściana północna domu, widok od strony północnej.
7. Ściana północna domu, widok od strony południowej.
8. Pozostałość po otworach okiennych w ścianie północnej domu.
9. Fragment ściany południowej bastionu, widok od południa.
10. Widok na zamek od strony północnej, na pierwszym planie fragm. muru północnego bastionu, dalej południowego, w tle ściana pn. domu.
- 11 Szkarpy północnej ściany bastionu.
- 12 Szkarpa wspierająca północny narożnik bastionu.
13. Północno – zach. narożnik bastionu wsparty szkarpą.

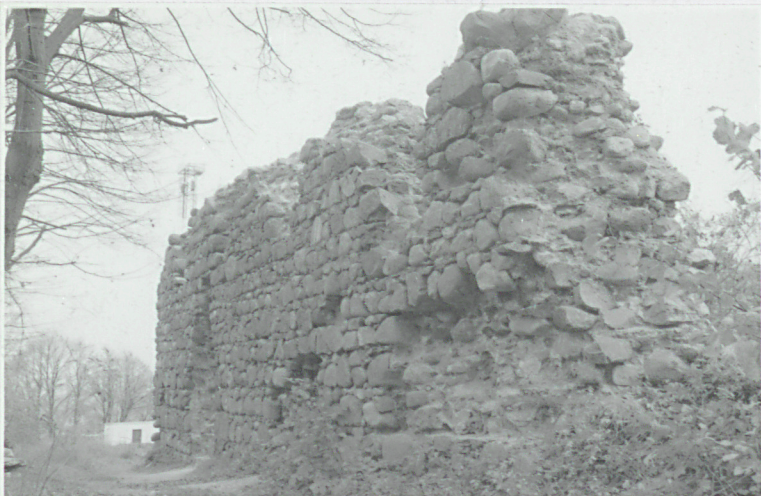
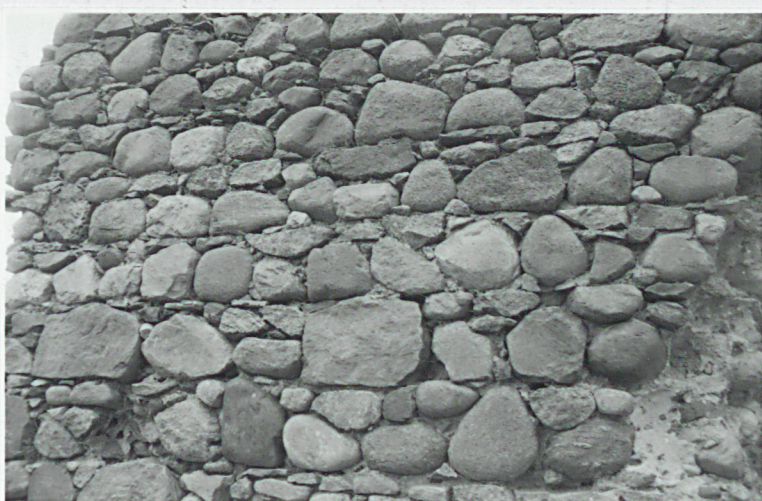
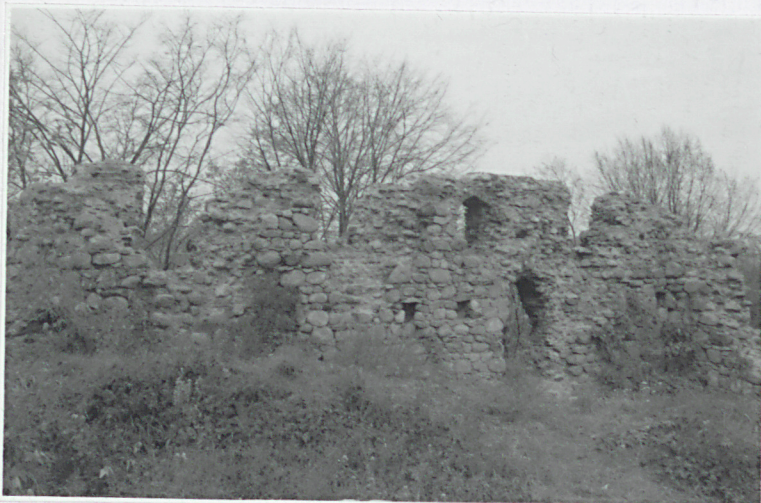
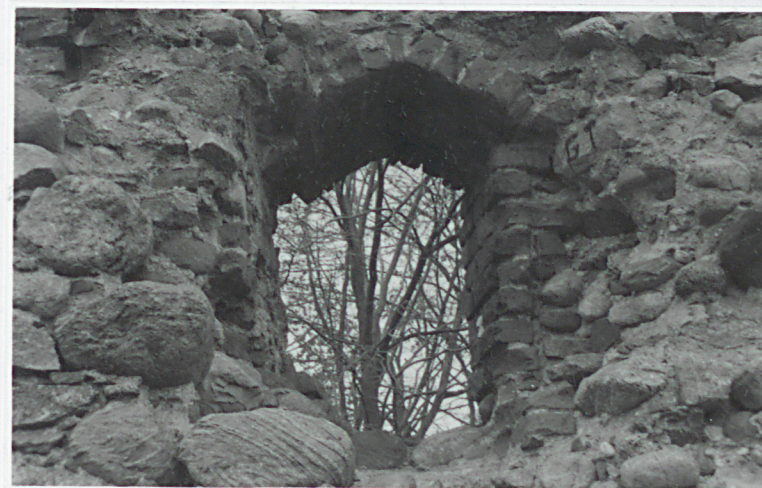
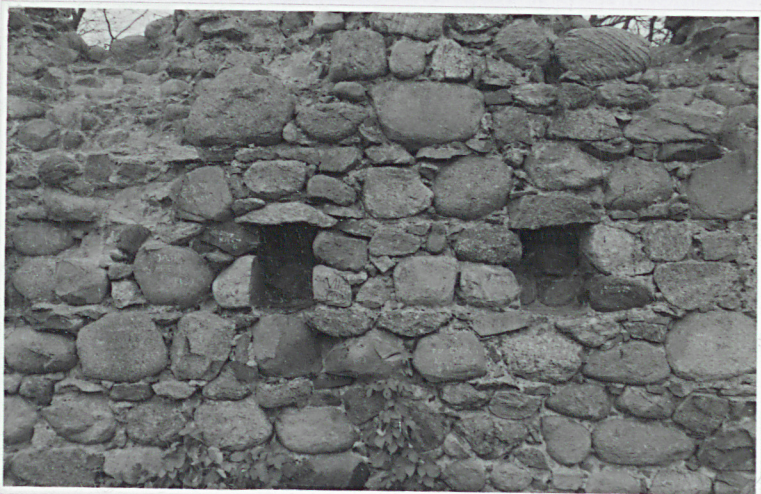
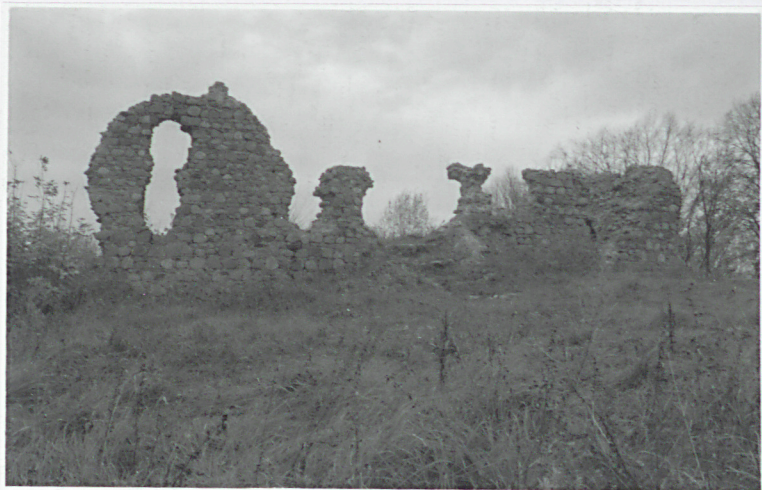
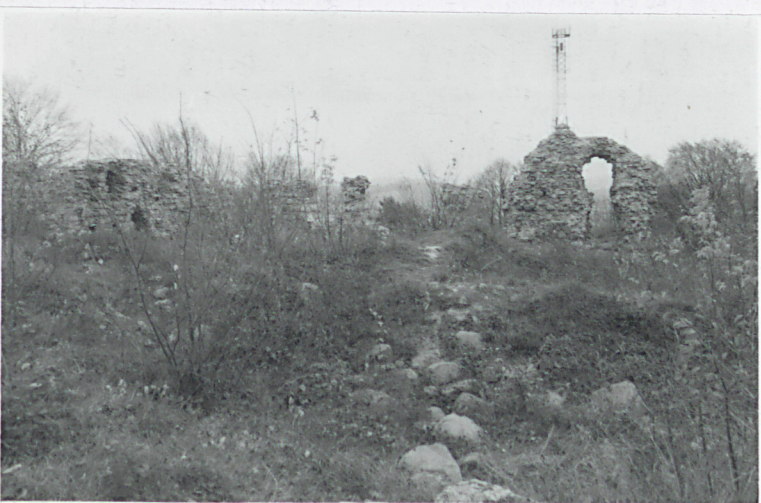
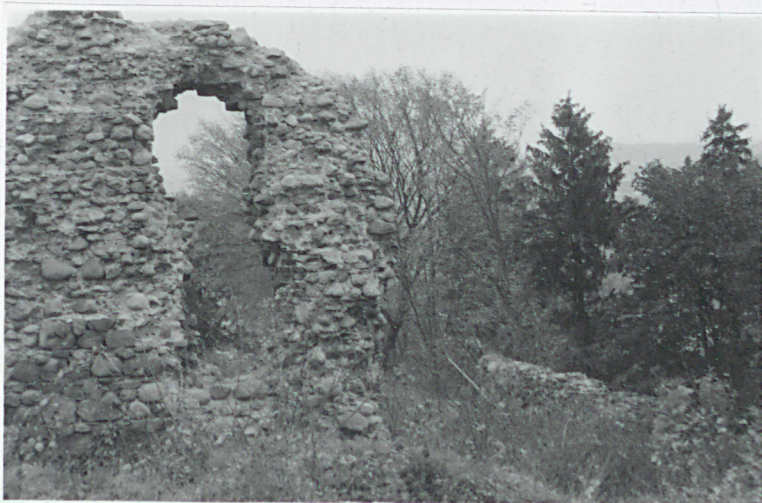
14. Zachodni mur obronny, widok od strony dziedzińca.
15. Baszta zachodnia (IV) w murze obronnym, od dziedzińca.
16. Wschodni mur obronny (korona) ze wschodnią basztą (III)
17. Wschodni mur obronny, widok od strony zewnętrznej.
18. Wschodni mur obronny, widok od strony zewnętrznej.
