1. Obiekt zabytkowy

d. DWÓR

2. Miejscowość

gm. JEZIORANY  
POTRYTY/POTRITTENI

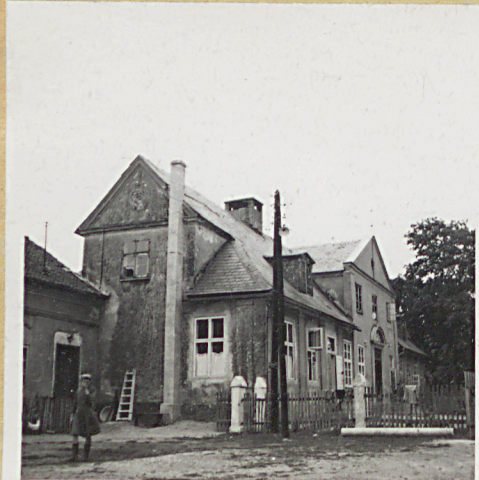
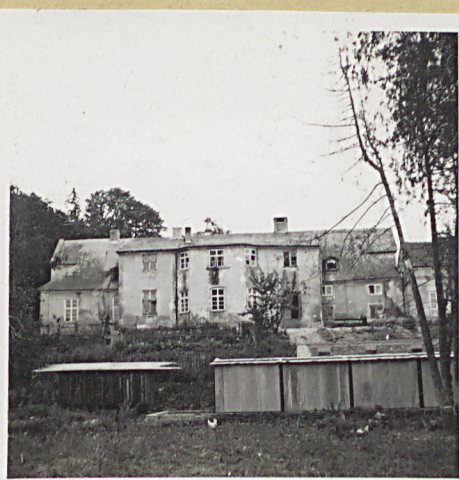
Szkic rzutu budynku:

skala: 1:200
