94/1/KAMIENICA

OSTRODA

ul. 1 Maja nr 4 v

Kamienica murowana secesyjna
z początku XXw.

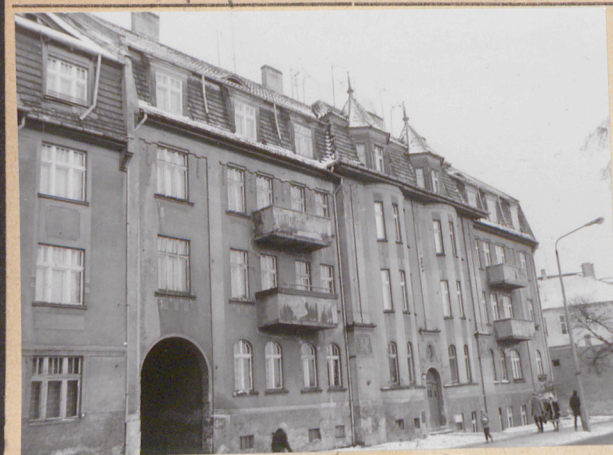
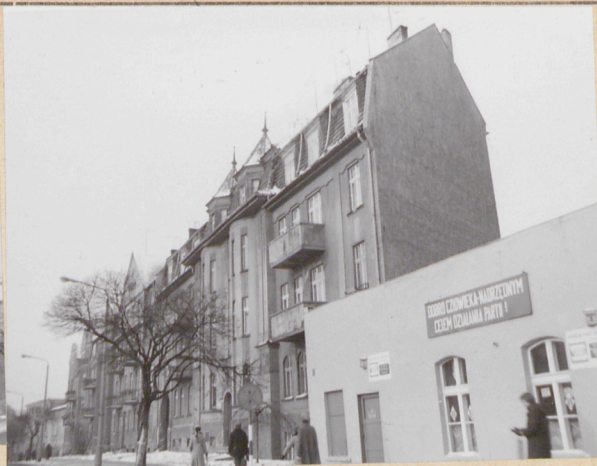
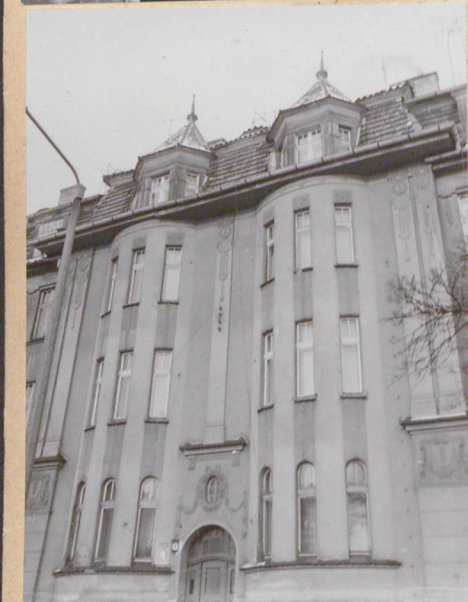
Kamienica usytuowana kalenicowo w narożniku zwartej pierzei ulicznej.
Murowana z cegły, otynkowana z drewnianymi stropami, drewnianą więźbą dachową mansardową konstrukcji kleszczowej.

Wzniesiona na rzucie prostokąta z dwoma płytkimi ryzalitami na osi środkowej zamkniętymi półkoli cie. Dwu i półtraktowy z środkową sienią przelotową.

Budynek trzykondygnacyjny, podpiwniczony z częściowo mieszkalnym poddaszem.

Elewacja frontowa dwunastoosiowa.

W przyziemiu w lewej skrajnej osi otwór bramy zamknięty półkoli^scie. Otwory okienne przyziemia zamknięte półkoli^scie. Ryzalit środkowy na całej wysokości fasady posiada dwa półkoliste, poziome wykusze z potrójnymi bliźniaczymi sąskimi drzwiami w przyziemiu zamkniętymi półkoli cie i w wyższych kondygnacjach zamkniętymi prosto. Ryzalitw przyziemiu, na osi środkowej posiada półkoli^scie zamknięty otwór drzwiowy obramiony płaską opaską listwową. Stolarka płycinowa, częściowo przeszklona z naświetlem. Nad drzwiami okolony otwór okienny obwiedziny opaską o motywie roślinnym z girlandami.

Ryzalit ujęty jest w narożach lizenami, w części przyziemia, boniowanymi zwieńczonymi płycinami z kartuszami, Lizeny przechodzą w zdwojone pilastry zdobione sztukaterią o motywie geometryczno-roślinnym.

Podobny pilaster przebiega na osi środkowej, powyżej otworu drzwiowego. Pozostała część elewacji frontowej rozczłonkowana jest wertykalnie płaskimi, tynkowanymi lizenami połączonymi pod okapem pasem płaskiego fryzu.

Kamienica przekryta jest dachem mansardowym i dachówką karpiówką. W połaci dachowej na przedłużeniu wykuszków umieszczone są lukarny w formie wieżyczek krytych namiotowym daszkiem z iglicami.

14. Kubatura	15. Powierzchnia użytkowa	16. Przeznaczenie pierwotne	17. Użytkowanie obecne
3780 m ³	420 m ²	mieszkalne	mieszkalne
18. Prace budowlane i konserwatorskie, ich przebieg i dokumentacja		19. Stan zachowania (fundamenty, ściany zewnętrzne, ściany wewnętrzne, sklepienia, stropy, konstrukcje dachowe, pokrycie dachu, wyposażenie i instalacje) Stan zachowania elewacji - dostateczny. Widoczne zacieki i odpryski tynku. We wnętrzu - stan techniczny - niedostateczny Ściany wewnętrzne zniszczone, zawilgocone. Miejscami występuje grzyb. Podłogi zniszczone. Stolarka drzwiowa z ubytkami.	
20. Najpilniejsze postulaty konserwatorskie		Konieczny remont kapitalny wnętrza budynku wraz z odnowieniem elewacji
