KARTA EWIDENCYJNA ZABYTKÓW
ARCHITEKTURY I BUDOWNICTWA

Biuro spedycji kolejowej,
Willi obecnie budynek mieszkalno-użytkowy

KĘTRZYN

Pocztowa 5
Obręb 6, działka nr 579
nr hipoteczny KW [REDACTED]

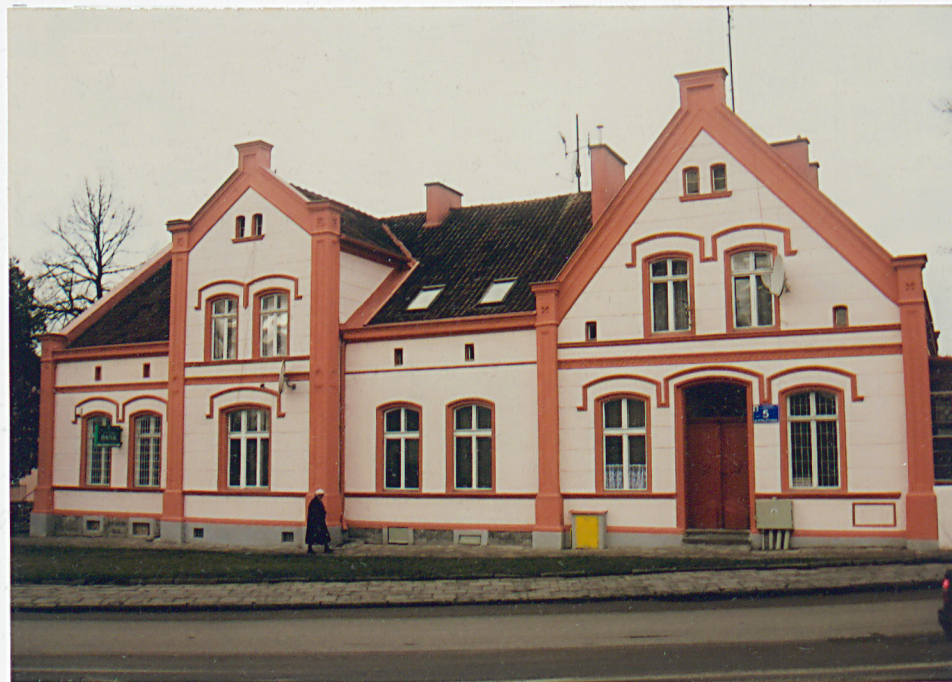
2

Elewacje: Elewacja frontowa, wschodnia: niesymetryczna, ośmioosiowa, na kamiennym, niskim cokole, w którym jeden z kamieni pokryty jest inskrypcją: E. PALFNER/1868. Na narożach budynku i ryzalitów – smukłe, ciemno malowane pilastry z płycinami rozdzielonymi pośrodku wysokości okrągłą formą, zwieńczone uproszczonymi głowicami zakończonymi gzymsem. Trójkątne szczyty ryzalitów zamknięte u góry prostą formą z gzymsem. Elewacja zdobiona ciemno malowanymi gzymсами ujmującymi cokoły podokienne, wieńczącymi kondygnację i mieszczące się pod okapem. Otwory w tak malowanych obramieniach, ujęte od góry w płaskie łuki w formie uszaków. Lewe skrzydło dwuosiowe, w ścianie kolankowej dwa świetliki. Ryzalit dwukondygnacyjny, jednoosiowy na parterze, dwuosiowy wyżej, w szczycie umieszczone dwa świetliki wsparte na wspólnym gzymsem. Elewacja pomiędzy ryzalitami analogiczna do opisanego skrzydła, pozbawiona dekoracji nad oknami, gzyms pod ścianką kolankową – wąski. Na osiach umieszczone wtórnie okna dachowe. Ryzalit płn. identyczny do opisanego wcześniej, poszerzony o szerokość dwuskrzydłowych drzwi wejściowych ujętych od góry wraz z oknami w linię powtarzalnego, płaskiego łuku. Elewacja płn. symetryczna, o narożach ujętych pilastrami, dekorowana analogicznie do fasady, dwuosiowa – okna po obu stronach werandy. Ścianka kolankowa z symetrycznie rozmieszczonymi czterema świetlikami, na osi werandy dodatkowa para. Weranda o metalowej, ażurowej konstrukcji ponad wtórnymi, nie zachowującymi linii dobudówki, oknami krosnowymi.

1. Widok ogólny
2. Elewacja wschodnia
3. Elewacja północna
4. Elewacja zachodnia
5. Elewacja podwórzowa oficyny północnej
6. Widok na elewację zachodnią od strony północnej
7. Elewacja południowa
8. Portal elewacji frontowej
9. Szczyt ryzalitu południowego
10. Wtórnie osadzone okna werandy północnej
11. Inskrypcja na cokole frontonu
12. Weranda północna-fragment
13. Narożnik elewacji północnej
14. Okno elewacji wschodniej
15. Piec w mieszkaniu frontowym
16. Ścianka kolankowa i krokiew z zastrzałem
17. Stolec z mieczami i zastrzałem
18. Fragment więźby dachowej-stolec z mieczem i zastrzałami

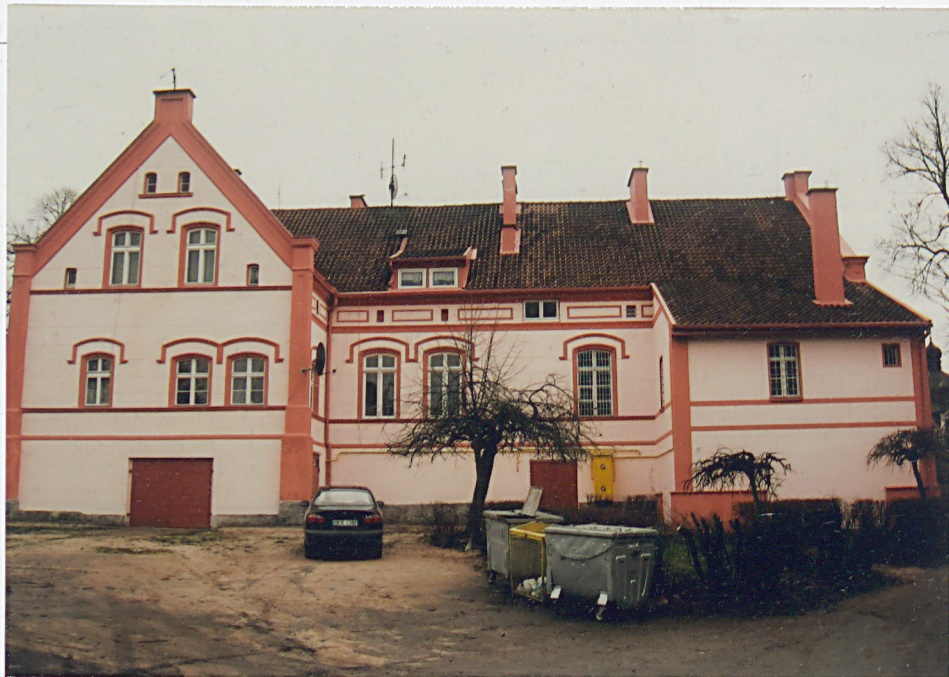
4

Elewacja zach. podwórzowa, niesymetryczna, posadowiona na wysokim, otynkowanym cokole wyrównującym spadek terenu, dekorowana jak wyżej. Ściana oficyny płn. z podwójnymi, wtórnymi drzwiami na poziomie piwnic. Trzyosiowa, niesymetryczna kondygnacja parteru. Symetryczna, dwuosiowa, z świetlikami po bokach i parą w trójkątnym szczycie elewacji. Fasada budynku zasadniczego z wtórnym wejściem do piwnicy, trójosiowa, niesymetryczna, c.d. zał. I

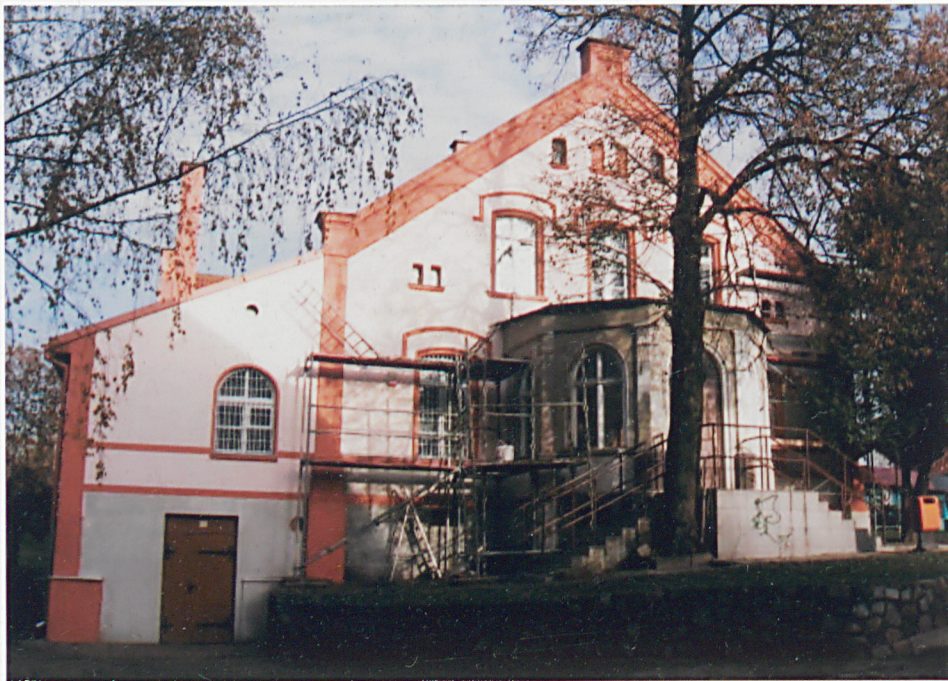
7

Elewacja pld. symetryczna, z wydzieloną optycznie jednoosiową bryłą oficyny o oknie zamkniętym pełnym łukiem. Parter z dwoma oknami znajdującymi się po bokach werandy. Piętro trójosiowe, z dwiema parami świetlików na flankach. W szczycie elewacji cztery świetliki, na osi para ślepych na wspólnym gzymsie. Weranda pięcioosiowa, okna zwieńczone pełnymi łukami, obramienia międko profilowane. Okna skrzynkowe, z toczoną spiralnie dekoracją słupków wietrzników. Na narożach pięciokąta werandy pilastry. Schody betonowe, proste w kierunku do ulicy i podwórza, wychodzące ze wspólnego spocznika

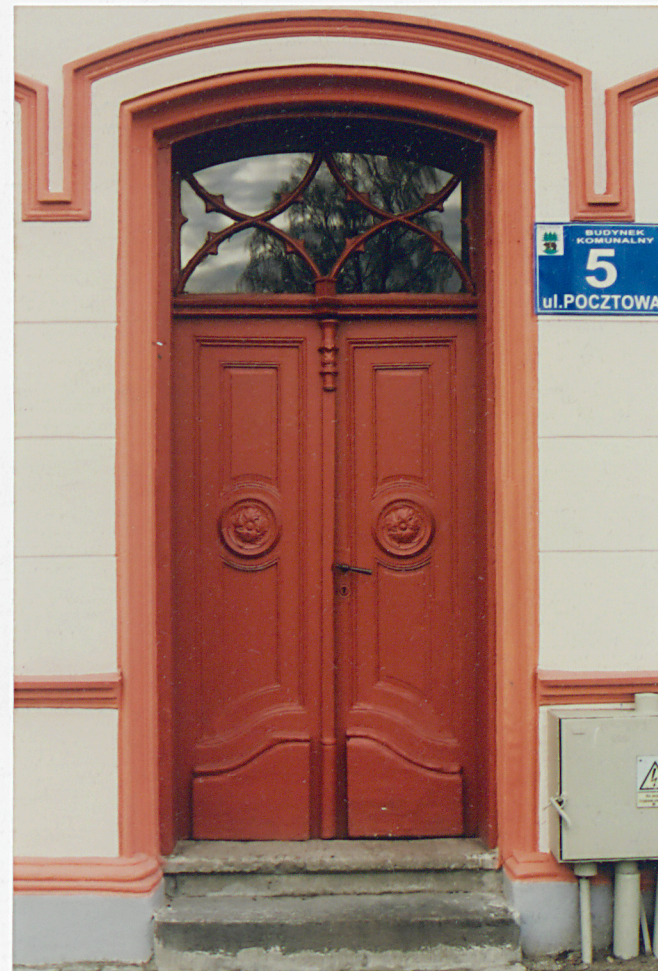
8

Część stolarki drzwiowej zachowana. Drzwi frontowe dwuskrzydłowe, płycinowe, dekorowane międkim profilowaniem, z kwiatowymi rozetami w połowie wysokości skrzydeł i maswerkowym przesłonięciu szyby świetlika nad nimi. Okna z dekorowanymi toczonymi słupkami. W jednym z pomieszczeń parteru piec z białych i jasnouglowych kafli. Kafle ciemniejsze tworzą bogatą, architektoniczną dekorację, białe są jej wypełnieniem. Szersza u dołu paleniskowa podstawa pieca stanowi cokół z bazą, pilastrami i gzymsem, na której wspiera się piec o korynckich pilastrach dźwigających belkowanie zwieńczone rozbudowanym akroterionem.
