1. Obiekt

KAMIENICA

OSTRÓDA

ul.1 Maja nr 4A

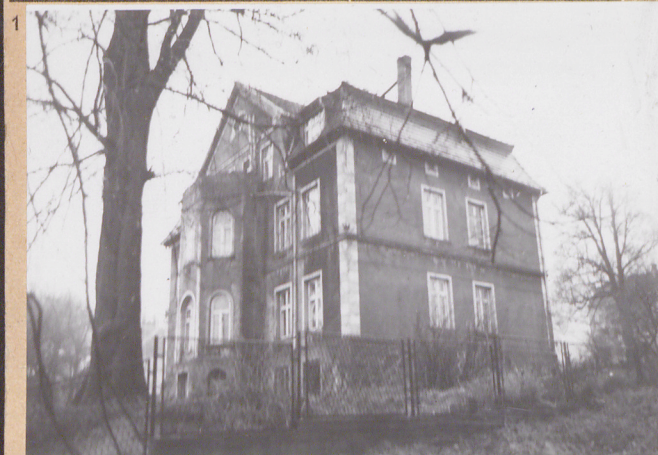
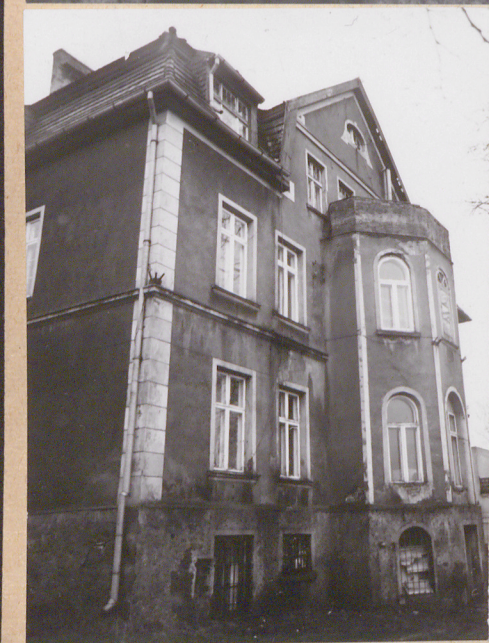
Budynek usytuowany kalenicowo do ulicy. Wolnostojący.

Murowany z cegły, otynkowany. Stropy drewniane. Drewniana więźba dachowa konstrukcji mansardowej.

Wzniesiony na rzucie prostokąta z ryzalitem zamkniętym trójbocznie od frontu, dwutraktowy.-

Dwukondygnacyjny, podpiwniczony. Poddasze częściowo mieszkalne.

Elewacja tylna (od ulicy Obrońców Stalingradu) pięcioosiowa, rozczłonkowana środkowym, trójbocznie zamkniętym ryzalitem. Naroża elewacji flankowane boniowanymi lizenami.

W wysokim cokole duże okna piwniczne.

W ryzalicie wszystkie okna zamknięte półkoliście w opaskach listwowych.

Pozostałe okna prostokątne także ujęte listwowymi opaskami.

Naroża ryzalitu ujęte są tynkowanymi lizenami.

Podziału horyzontalnego dokonuje gzyms kordonowy listwowy oraz wieńczący listwowo-uskokowy.

Ryzalit zwieńczony balkonem z pełną, murowaną balustradą.

Na osi środkowej w połaci dachowej wystawka zwieńczona trójkątnym szczytem ujętym listwą opaskową. W szczycie okienko owalne.

Budynek przekryty dachem mansardowym i dachówką karpiówką.

W połaci dachowej umieszczone są jednookienne wystawki.

14. Kubatura	15. Powierzchnia użytkowa	16. Przeznaczenie pierwotne	17. Użytkowanie obecne
1688 m <sup>3</sup>	211,4 m <sup>2</sup>	mieszkalne	mieszkalne
18. Prace budowlane i konserwatorskie, ich przebieg i dokumentacja		19. Stan zachowania (fundamenty, ściany zewnętrzne, ściany wewnętrzne, sklepienia, stropy, konstrukcje dachowe, pokrycie dachu, wyposażenie i instalacje) <p>Stan zachowania elewacji - dostateczny. Widoczne odpryski tynków i zacieki. Wewnątrz stan zachowania - niedostateczny. Zniszczone ściany. Widoczne odpryski tynków. Zawilgocone. Podłogi spróchniałe. Ubytki w stolarni okiennej i drzwiowej. Pokrycie dachowe niekompletne</p> 15.XII.1980.	
20. Najpilniejsze postulaty konserwatorskie		<p>Konieczny kapitalny remont elewacji i wnętrza budynku.</p>
