1. Obiekt

KAPLICA FILIALNA p.w. św. STANISŁAWA

S T U D N I C A

11 Zdjęcia, plan sytuacyjny, rzuty

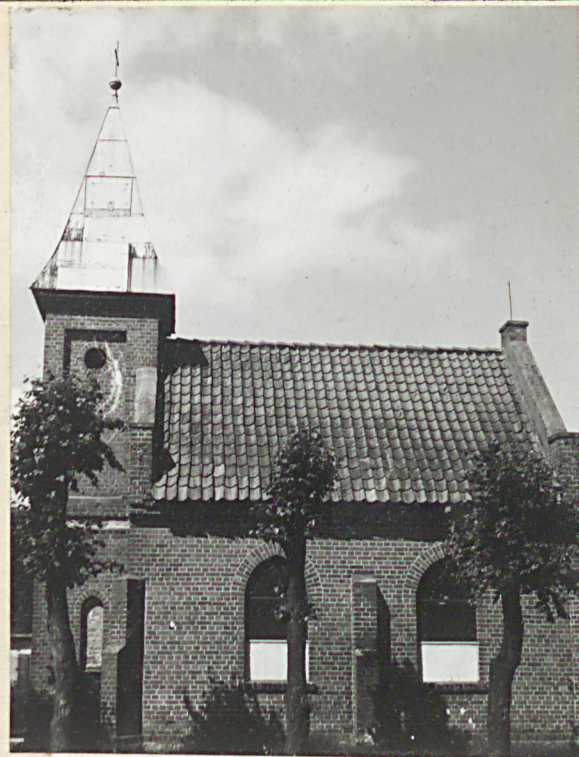
Kaplica filialna murowana, neogotycka z początku XX wieku.

Kaplica usytuowana kalenicowo do drogi przebiegającej przez Studnicę. Murowana z cegły o polskim wątku, na podmurówce z kamienia z drewnianym stropem i drewnianą więźbą dachową.

Wzniesiona na rzucie prostokąta, salowa. Elewacje boczne rozczłonkowane dwustopniowymi skarpami i ostrołukowymi oknami o drobnym podziale witrażowym. Na elewacji frontowej wysunięta wieża na rzucie kwadratu.

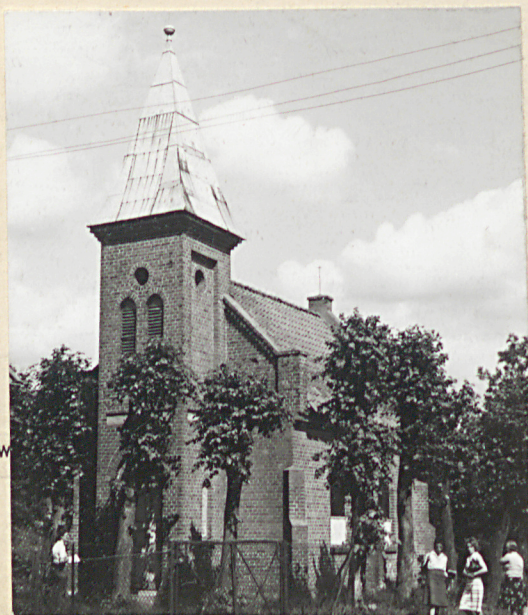
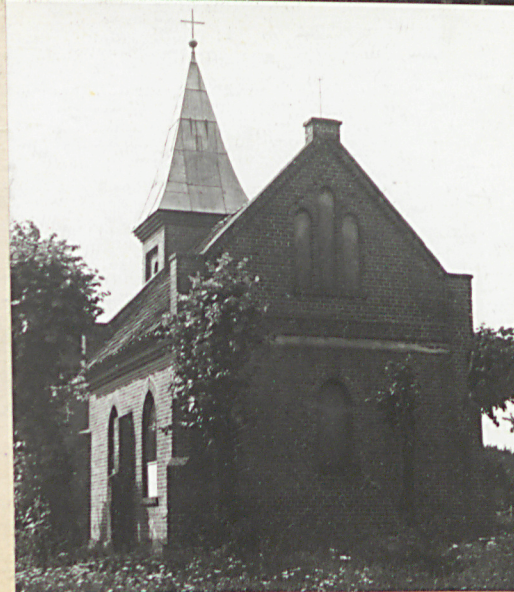
W przyziemiu ostrołukowy portal drzwiowy obramowany ceglanyimi klincami. Drzwi drewniane z ozdobnymi kasetonami. Gzyms kordonowy stanowi prostokątne, tynkowane płycina. Na drugiej kondygnacji wieży dwa ostrołukowe otwory okienne zamknięte żaluzjami. Nad nimi okrągły otwór.

Na elewacjach bocznych wieży, w przyziemiu ostrołukowe blendy okienne, powyżej tynkowane prostokątne płyciny. Drugą kondygnację obejmuje prostokątne wnęka. W górnej jej części znajduje się okrągły otwór.

Wieżę przykrywa czworoboczny dach wieżowy z krzyżem w wierzchołku. Pokrycie dachu wieżowego - blaszanymi arkuszami.

Elewacja tylna - jednoosiowa. W przyziemiu tynkowana blenda ostrołukowa. Podziału horyzontalnego dokonuje tynkowany pas fryzowy. Wysunięty szczyt dwuspadowy przykrywa połąć dachową.

W szczycie potrójna belnda ostrołukowa. Na osiach bocznych oraz w wierzchołku szczytu - prostokątne naszczyniki.

14. Kubatura	15. Powierzchnia użytkowa	16. Przeznaczenie pierwotne	17. Użytkowanie obecne
368 m ³	46 m ²	sakralne	sakralne
18. Prace budowlane i konserwatorskie, ich przebieg i dokumentacja		19. Stan zachowania (fundamenty, ściany zewnętrzne, ściany wewnętrzne, sklepienia, stropy, konstrukcje dachowe, pokrycie dachu, wyposażenie i instalacje)	
		<p>Stan zachowania elewacji zewnętrznych dobry. Wewnątrz - zniszczone ściany wewnętrzne /odpryski, zacieki/.</p>	
20. Najpilniejsze postulaty konserwatorskie			
<p>Elewacje nie wymagają pilnych prac remontowych. Konieczne odnowienie ściany zewnętrznych.</p>
