Nr A 200 data 1.8.11.1986

Kamienica murowana z pocz. XX w.

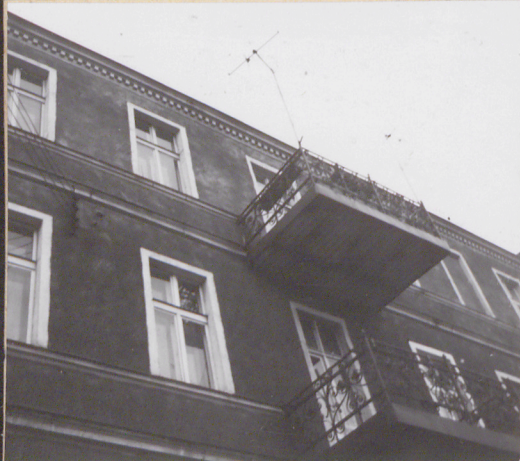
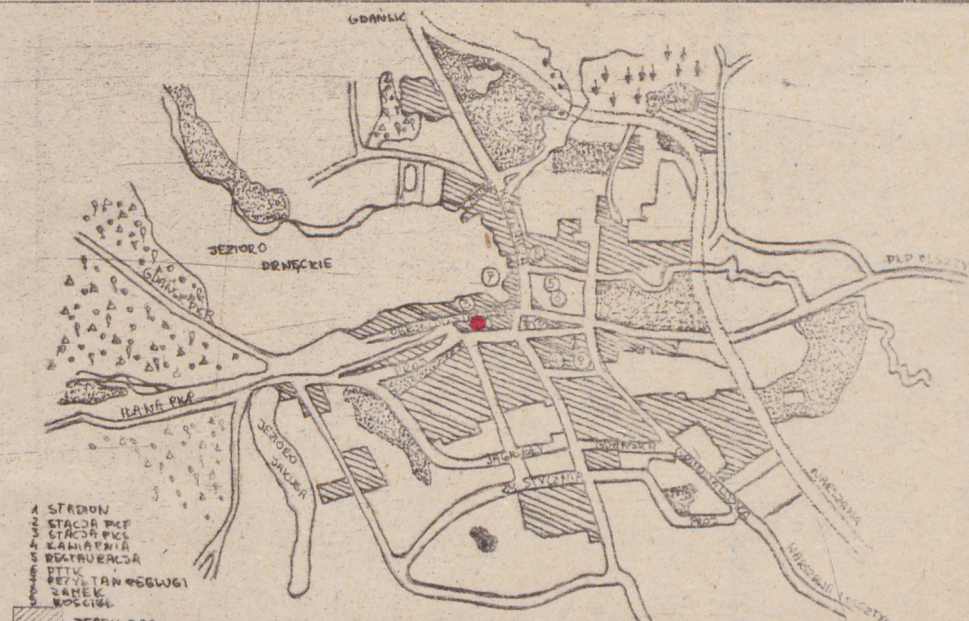
Budynek usytuowany kalenicowo do ulicy. Wolnostojący. Murowany z cegły otynkowany. Stropy drewniane. Drewniana więźba dachowa konstrukcji krokwiowo-płatwiowej na stolcach. Wzniesiony na rzucie prostokąta, dwutraktowy z środkową sienią przelotową. Do tylnej elewacji dostawiona przybudówka. Trzykondygnacyjny, podpiwniczony. Poddasze częściowo zamieszkałe. Elewacja frontowa siedmioosiowa. W przyziemiu na osi środkowej drzwi płycinowe półtoraskrzydłowe prowadzące do sieni przelotowej. Otwory okienne w płaskich, listwowych opaskach. Stolarka z podziałem na cztery kwatery. Słemie stałe. Podziału horyzontalnego dokonują gzymsy kordonowe i podokienne listwowo uskokowe. Na osi środkowej drugiej i trzeciej kondygnacji balkony z żeliwną balustradą o motywach roślinnych. Elewację wieńczy gzyms listwowo uskokowy z kostkami, który odcinkami przechodzi na elewacje szczytowe. Budynek przekryty dachem siodłowym i dachówką holenderką. Wewnątrz schody drewniane. Balustrada tralkowa. W sieni posadzka z płytek ceramicznych. Wyposażenie: instalacja wodno-kanalizacyjna, elektryczna gazowa. Ogrzewanie piecowe.

14. Kubatura	15. Powierzchnia użytkowa	16. Przeznaczenie pierwotne	17. Użytkowanie obecne
2646 m ³	252 m ²	mieszkalne	mieszkalne
18. Prace budowlane i konserwatorskie, ich przebieg i dokumentacja		19. Stan zachowania (fundamenty, ściany zewnętrzne, ściany wewnętrzne, sklepienia, stropy, konstrukcje dachowe, pokrycie dachu, wyposażenie i instalacje)	
W 1971 r. dokonano odnowienie elewacji oraz kapitalnego remontu wnętrza		Stan zachowania budynku dobry. 15.XII.1980	
20. Najpilniejsze postulaty konserwatorskie			
Nie wymaga pilnych prac remontowo-konserwatorskich.
