1. Obiekt

KAMIEŃCA

3. Miejscowość

OSTRÓDA

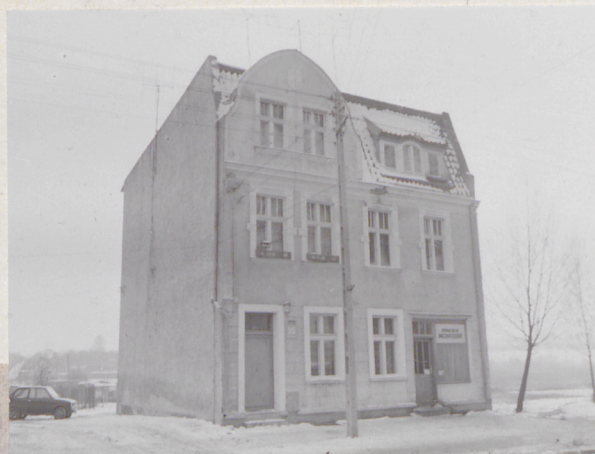
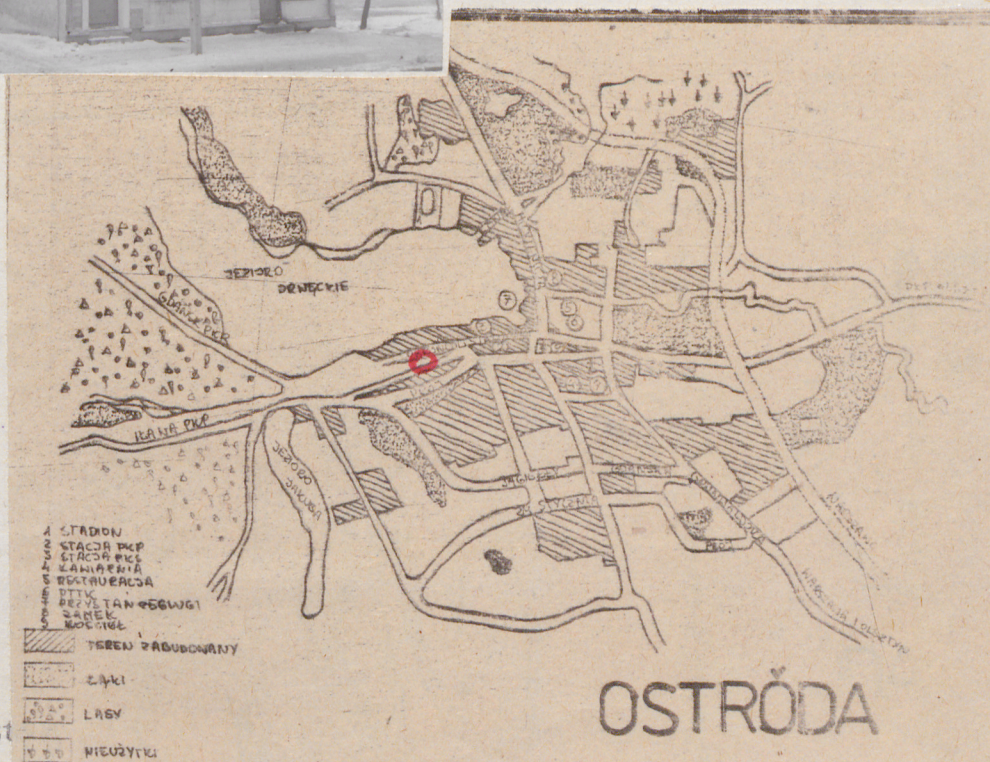
11 Zdjęcia, plan sytuacyjny, rzuty

Budynek usytuowany kalenicowo do ulicy, wolnostojący.

Murowany z cegły, otynkowany. Stropy drewniane. Drewniana więźba dachowa, mansardowa, niesymetryczna konstrukcji mieszanej.

Wzniesiony na rzucie prostokąta, dwutraktowy z boczną sienią przelotową i oficyną od tyłu.

Dwukondygnacyjny, podpiwniczony z częściowo mieszkalnym poddaszem. Elewacja frontowa czteroosiowa. Przyziemie boniowane. W lewej, skrajnej osi prostokątny otwór drzwiowy obramiony płaską listwą. Stolarstwo drzwiowa płycinowa, jednoskrzydłowa z naswietłem. Okna prostokątne w płaskich opaskach listwowych. Stolarstwo z podziałem na cztery kwatery. W prawej skrajnej osi witryna - drzwiowa sklepu mięsnego. Okna piętra w profilowanych opaskach z kostkami w połowie wysokości okna. W lewej skrajnej osi pilaster wysokości jednej kondygnacji z ozdobnie opracowaną podstawą i głowicą. Gzyms wieńczący - listwowo profilowany. W połaci dachowej w i lewej, skrajnej osi wystawka spływowo zwieńczona ogzysowana profilowaną listwą ujęta dołem w ślimacznice. W wystawce umieszczone są dwa okna na wspólnym profilowanym podokienniku. W górze owalna płycina z datą -1910. Obok wystawki w połaci dachowej umieszczona jest lukarna kryta daszkiem pulpitem.

Budynek przekryty jest dachem mansardowym, niesymetrycznym i dachówką holenderką.
