KAPLICA FILIALNA p.w. św. Floriana

około 1895 roku

ZERBUN

Z E R B U Ń

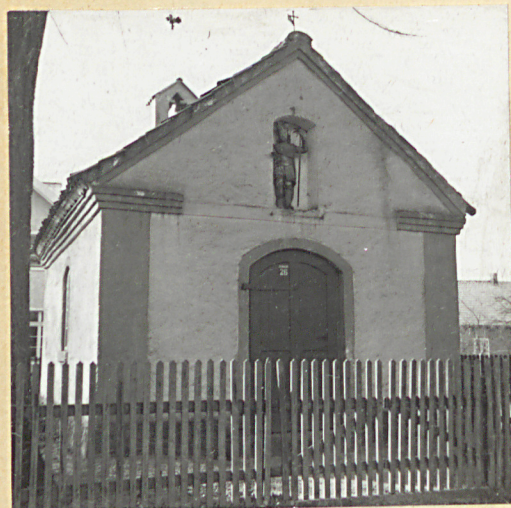
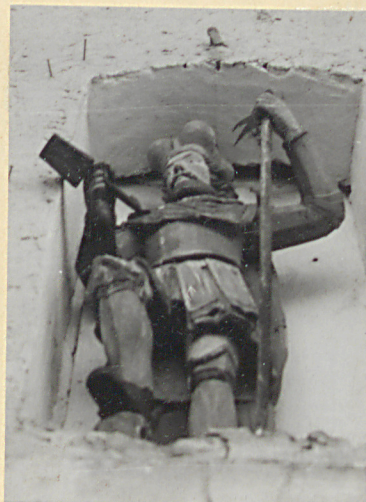
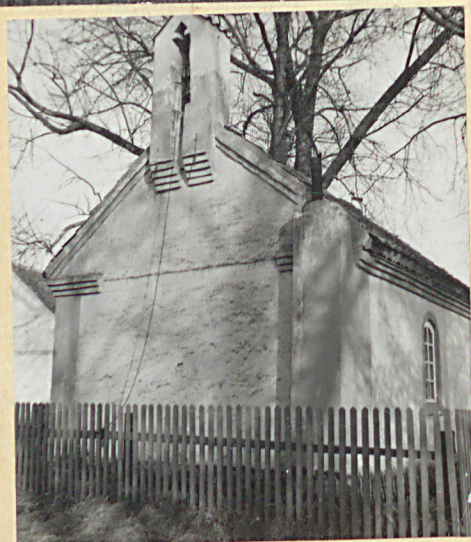
11. Zdjęcia, plan sytuacyjny, rzuty

Kaplica usytuowana jest kalenicowo do drogi. Murowana z cegły, otynkowana. Wzniesiona na rzucie prostokąta, salowa. Jednokondygnacyjowa, przekryta dwuspadowym dachem. Elewacja frontowa, szczytowa, jednoosiowa. W przyziemiu na osi środkowej otwór drzwiowy zamknięty odcinkowo. Obramiony płaską opaską listwową. Stolarka drzwiowa płycinowa. Naroża elewacji ujęte są w tynkowane pasy. Gzyms wieńczący ~~elewacji drzwiowej~~ ^{przekrywania} ~~przechodzi odcinkami na elewację szczytową~~. Gzyms ten występuje w postaci trzystopniowej listwy. Szczyt ujęty jest gzymsem w postaci listwy dwustopniowej. W szczycie wnęki zamknięta odcinkowo, we wnętrzu drewniana figurka św. Floriana. Elewacja boczna: jedna - dwuosiowa, druga - jednoosiowa. Otwory okienne zamknięte półkoliście, obwiedzione płaskimi tynkowanymi listwami. Gzyms wieńczący występuje w postaci trójusłokowej listwy. Elewacja szczytowa - tylna posiada ^{naroża} ~~tylne~~ malowane. ~~Odcinki gzymsu~~ ^{wierzący merwany:} ~~przechodzą w elewację szczytową~~. Szczyt ogzymsowany jest dwustopniową listwą. W szczycie ~~w postaci dachowej~~ ^{na kalenicy} ~~znieszczona jest~~ murowana wieżyczka na sygnaturkę, wieżyczka opada ^{uskokowo} ~~siłostopniową~~ na szczyt elewacji. Kapliczka kryta dachem siodłowym i dachówką holenderką. We wnętrzu - strop drewniany, płaski. Wyposażenie: Tanki ustawione w dwóch rzędach oraz ołtarz.

| | | Stan zachowania - dobry | |

| Nie wymaga pilnych prac remontowo-konserw. | | | |
