Nr WARMIŃSKO-
MAZURSKIE 2250

E Ł K

1. Miejscowość E Ł K ul. Armii Czerwonej 1	2. Obiekt (nazwa jak w karcie) GIMNAZJUM OB. ZESPOŁ SZKOŁ MECH-ELEKTRYCZNYCH	3. Zawartość wkładki (nazwa obiektu lub materiału uzupełniającego) cd. rubryki nr 12 - historia
--	--	--

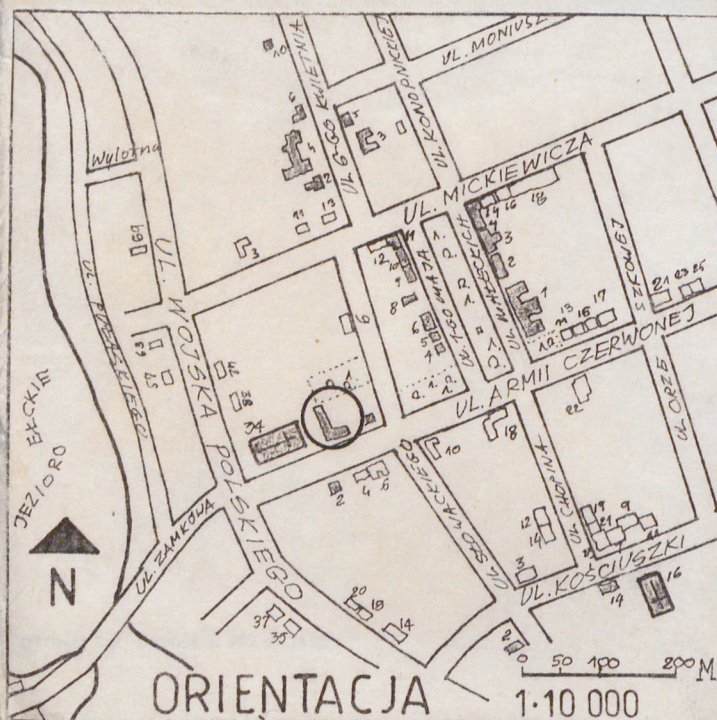
A black and white photograph of a two-story brick building, possibly a school or institutional structure, surrounded by dense trees. The building features a prominent chimney on the roof and several windows, some with dark shutters. A vintage car is visible on the left side of the frame. The scene is heavily shaded by the surrounding foliage.

Stan części konstrukcyjnych budynku dobry .

Zachowany tylko 1 blaszany pinakel / w szczycie północnym/

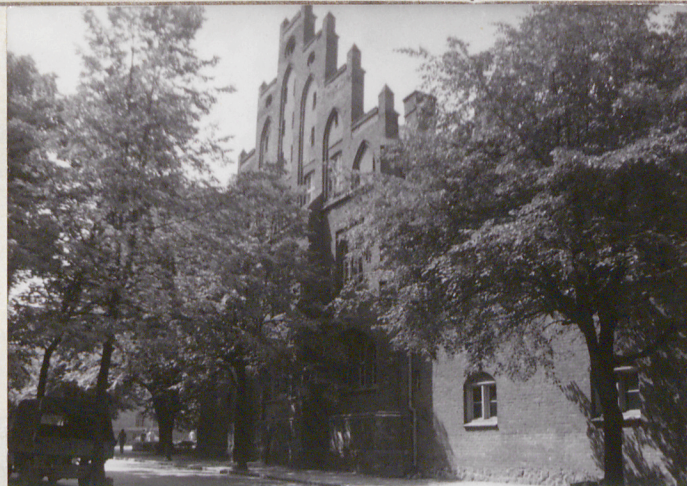
1. Miejscowość E Ł K ul. Armii Czerwonej 1	2. Obiekt (nazwa jak w karcie) GIMNAZJUM, OB. ZESPÓŁ SZKÓŁ MECHAN.-ELEKTR.	3. Zawartość wkładki (nazwa obiektu lub materiału uzupełniającego) Opis zdjęć zamieszczonych na wkładkach.
<p>1 - Starsza część budynku /widok od strony ulicy Armii Czerwonej.</p> <p>2 - Nowsza część budynku widok od strony północno-zachodniej.</p> <p>3 - Widok tej samej elewacji od strony południowo-zachodniej.</p> <p>4 - Nowsza część, elewacja od podwórza.</p> <p>5 - Starsza część, el. od podwórza /ściana północna/.</p> <p>6 - Szczytowa ściana północna nowszej części budynku /z 1913 r./.</p> <p>Od 7 do 10 - szczyt od ulicy nowszej części budynku /sam szczyt jest starszy/.</p> <p>Od 11 do 13 - szczytowa ściana północna i jedyne ocalałe pinakel ze schodkowego szczytu.</p> <p>14 - podoknie na parterze od str. ulicy w starszej części budynku.</p> <p>15 - lukarna o dachu od str. ulicy /starsza część/.</p> <p>16 - Okna piętrowskiego piętra od ulicy o starszej części budynku.</p> <p>17 - kapnik szkarpy /nowsza część bud. strona północna/.</p> <p>18 - wystawki w nowszej części od str. zachodniej,</p> <p>19 - gzyms w nowszej części budynku,</p> <p>20 - opaska okna w tej części budynku.</p>		<p>21 - okno na parterze w nowszej części od strony zachodniej.</p> <p>22 - okno w starszej części budynku od strony podwórza,</p> <p>23 - okno w nowszej części budynku.</p> <p>24 - drzwi w nowszej części budynku /od podwórza/.</p> <p>25 - przedsionek w części nowszej budynku /od strony podwórza/ i nr 26 - osiowy przedsionek od strony zachodniej.</p> <p>27 - Główna kl.schodowa /nowa/ w części budynku z 1913 r.</p> <p>28 - parter nowszej części, widok na korytarz części starszej.</p> <p>29 - pierwsze piętro /okna/ i zdjęcie nr 30 - parter części starszej /okno/.</p> <p>Od 31 do 33 - mała salka w podwórzu; 32 - widok od strony wschodniej.</p> <p>33 - widok od strony zachodniej.</p>
