1. Obiekt

PALACOWO-  
ZESPÓŁ FOLWARCZNY

PIELE

## 12. Autorzy, historia obiektu, określenie stylu

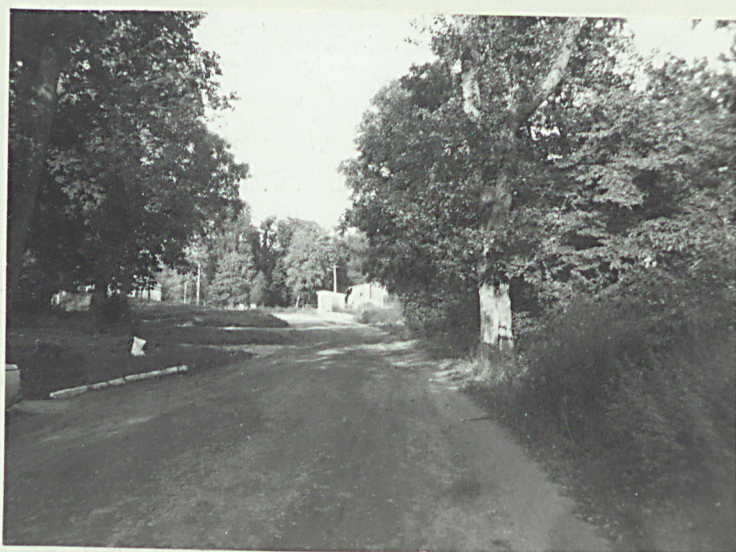
1

- 1-3. Drogi dojazdowe do zespołu.
4. Widok na założenie dworsko-parkowe od str. pd.
- 5-7. Pozostałości dworu.
8. Zachowana oficyna zachodnia dworu.
9. Budynek gosp. po wsch. stronie dworu.
10. Kuźnia.
11. Obora pochodząca z dawnej zabudowy podw. gosp.
- 12-15. Ruiny kościoła.
- 16-18. Sztuczna grota w parku.
19. Aleja parkowa.
20. Staw po stronie wsch. założenia parkowego.
- 21.22. Dawna zabudowa wsi folwarcznej.

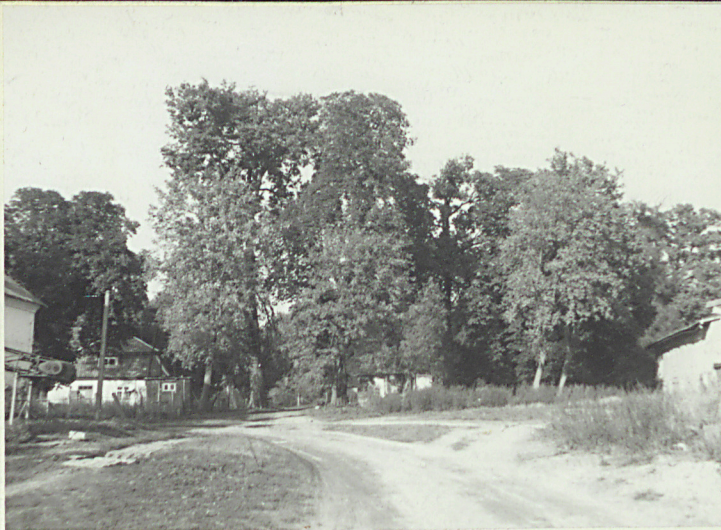
5

Z dworu zachowało się jedynie skrzydło zachodnie. Ze skrzydła wschodniego pozostały nie w pełnej wysokości ściany obwodowe i komin. Z korpusu głównego zachowane fragmentarycznie fundamenty. Teren na północ od dworu, o kształcie zbliżonym do nieregularnego czworokąta, wyznaczony układem dróg, zajmuje park. Na południe od dworu rozlokowane są pozostałości po dawnej folwarcznej zabudowie gospodarczej, na które składa się budynek gospodarczy, kuźnia oraz stajnia, stanowiąca jedyną pozostałość zabudowy czworobocznego dziedzińca gospodarczego, w miejscu którego obecnie wznoszą się nowe budynki gospodarcze.

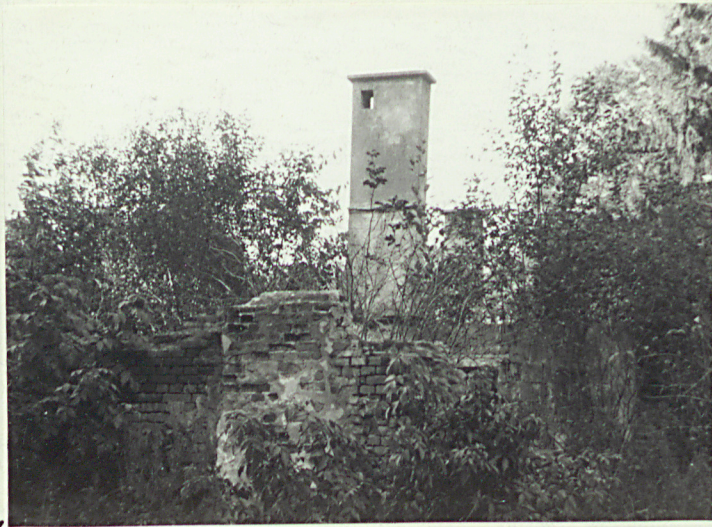
8

ZABUDOWANIA - zachowało się niewiele zabudowań pochodzących z dawnego zespołu. Z dworu pozostało skrzydło zachodnie. Na południe od dworu, po wschodniej stronie drogi dojazdowej znajduje się budynek gospodarczy i nieco dalej na południe, kuźnia z pocz. XX w. Po przeciwnej stronie drogi stajnia, która jako jedyna pozostała z gospodarczej zabudowy folwarcznej, skupionej wokół dziedzińca gospodarczego. Z pozostałej zabudowy w południowej części zespołu, nie pozostało nic. W północnej części zespołu znajduje się kilka domów mieszkalnych z dawnego założenia oraz ruiny kościoła ewangelickiego. Na podstawie istniejących ruin można stwierdzić, że był to kościół orientowany, murowany z kamienia polnego i cegły, ze śladami tynkowania, założony

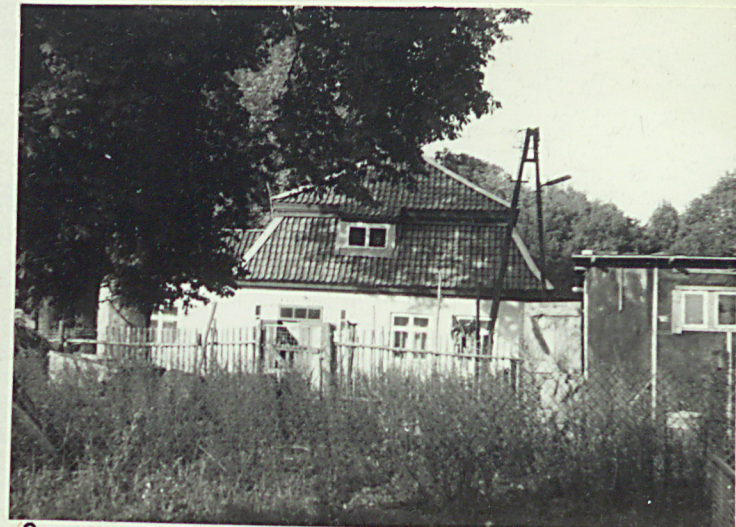
9

budynek gospodarczy, kuźnia i stajnia. Ich stan techniczny nie jest najlepszy, zawilgocone ściany, ubytki cegieł oraz ubytki w pokryciu dachowym. Podobny stan zachowania mają domy mieszkalne w północnej części zespołu.

20. Najpilniejsze postulaty konserwatorskie  - Konieczne jest uporządkowanie terenu parku. Wycięcie samosiewów i odtworzenie biegu alei okrężnej i dwóch, krzyżujących się pod kątem prostym alej, dzielących teren parku na cztery kwartały. Uporządkowanie obecnie zarośniętego krzakami i pokrzywami, terenu wokół grotty. - Ochrona najbliższego otoczenia dworu. - Ochrona zabytkowej nawierzchni dróg w zespole. - Zabezpieczenie i bieżące remonty budynków gospodarczych jakie pozostały z zabytkowej zabudowy gospodarczej oraz zabytkowych budynków mieszkalnych we wsi. - Oczyszczenie stawu i ciekłu wodnego.

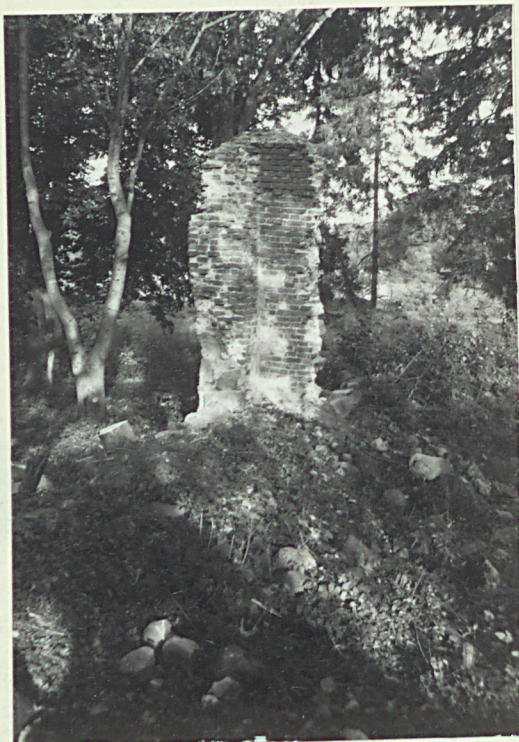
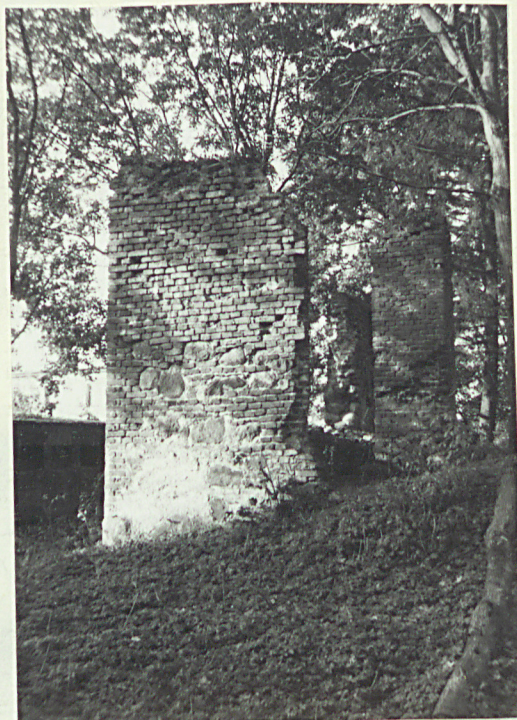
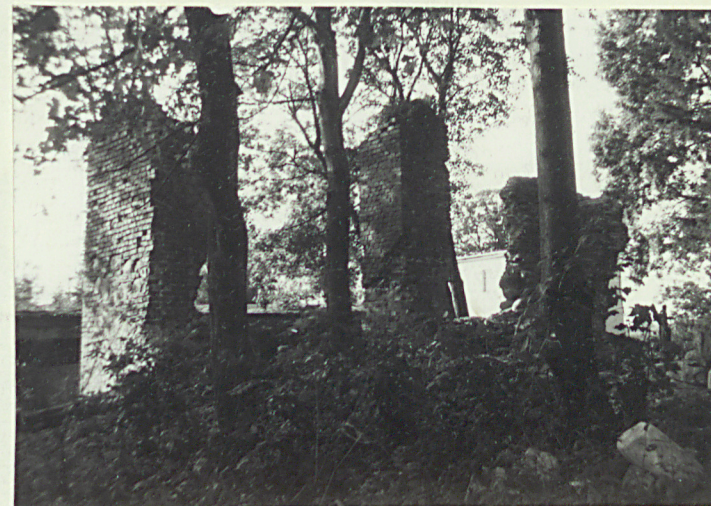
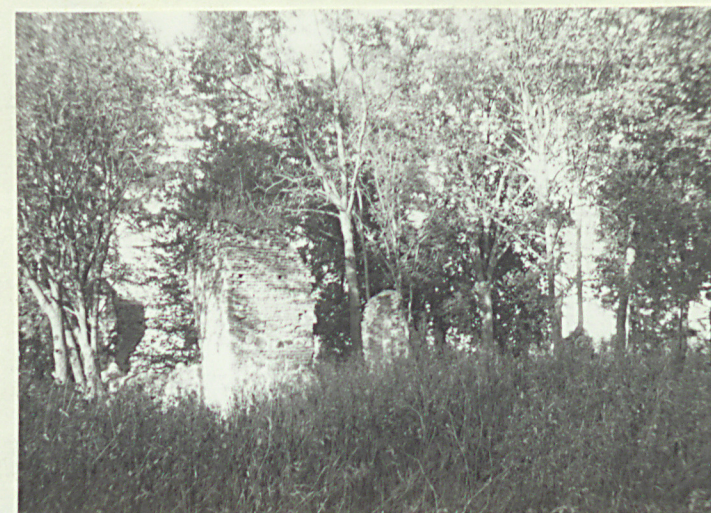
Ruina kościoła ewangelickiego - późnobarokowy ze średniowiecznymi fragmentami prezbiterium. Autor nieznany.

na planie wydłużonego prostokąta, z prostokątnym, nieznacznie węższym od nawy prezbiterium. Od zachodu chór muzyczny wsparty na dwóch filarach.

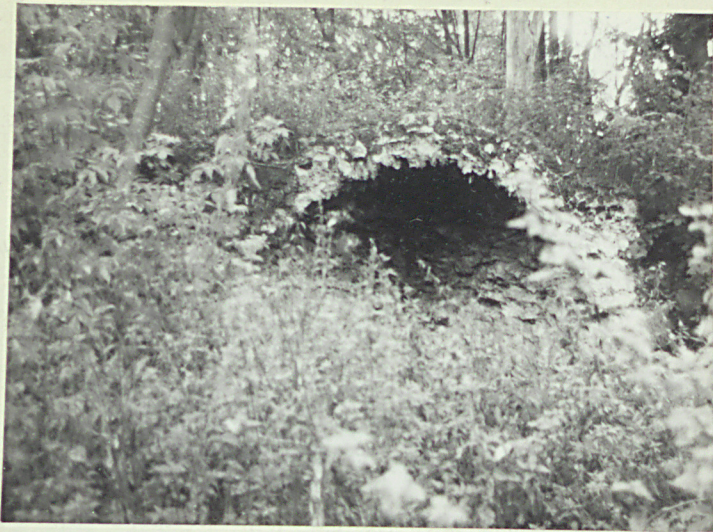
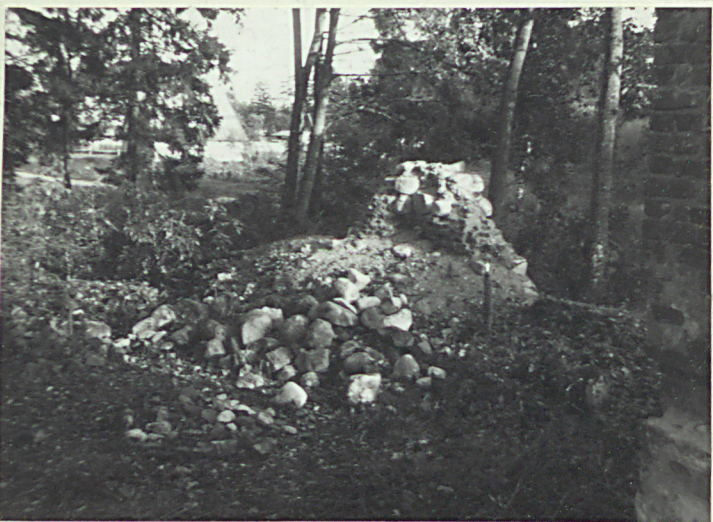
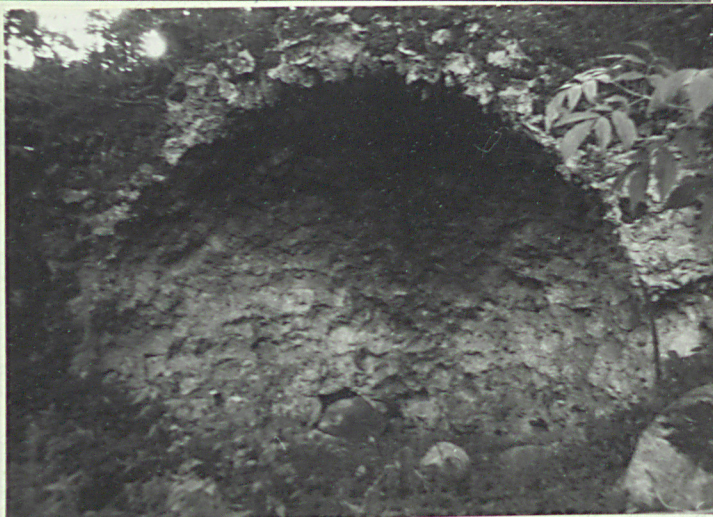
W początkach XIX wieku, na obszarze położonym na północ od dworu, założono park typu krajobrazowego. Teren parku podzielony był na cztery kwartały, krzyżującymi się alejami i okolony był obiegającą go wokół, aleją okrężną. W północno-wschodniej części parku znajdowała się sztuczna grota utworzona w 2 ćw. XIX w. pogrążona w usypanym, ziemnym kopcu. Grota ozdobiona była dekoracją stalaktytową, wykonaną w narzucie stiukowym, tufie i kamieniu.

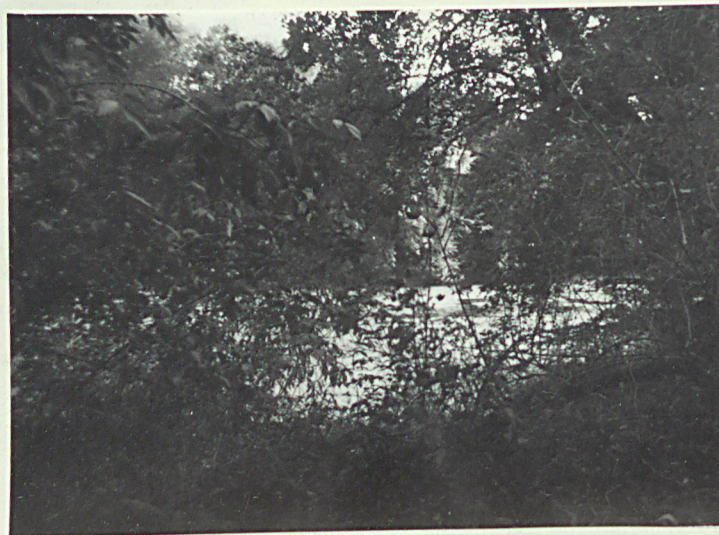
20

UKŁAD WODNY - składa się z dużego stawu o wydłużonym, owalnym kształcie, będącego niegdyś rybnym stawem folwarku, usytuowanego po wschodniej stronie drogi dojazdowej do dworu oraz cieku wodnego, biegnącego w podmokłym parowie wzdłuż wschodniej granicy zespołu dworsko-parkowego, a następnie dalej, przecinając drogę z mieszkalną zabudową, biegnącego w kierunku północnym.
