1. Obiekt zabytkowy

KOŚCIÓŁ KATOLICKI fil. p.n. św. Andrzeja Boboli

2. Miejscowość

GUDNICKI
GUDNICK gm. KOŚCIE

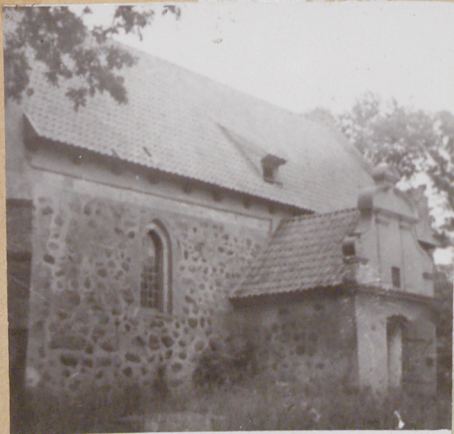
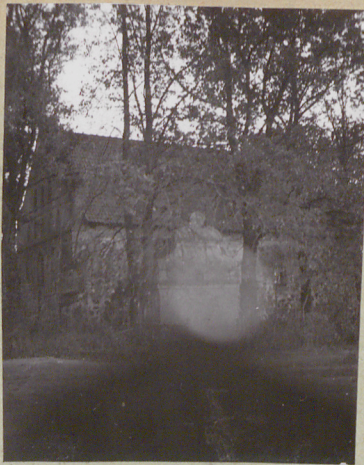
31. Szkic sytuacyjny, plan schematyczny, uwagi opisowe, fotografia

kościół kamienny
 Kościół na planie prostokąta, orientowany
 bazylika na wschód. Jednonawowy krzyż dachem
 dwuspadowym, o konsp. belkono-stupowym. Od
 pi. zakryta od pod. kłuchą z brokami szczytami ok. 1740.
z drewnianymi od celi
 Wnętrze wsparte słupami cylindrycznymi przyporami. Jędr. Deutscherlandsbund Preussen
 Berlin 1952, s. 313.
