1. Obiekt
D. Kościół Ewang.-
Kościół Prawosławny P/W Św Ap. Piotra i Pawła.

2. Czas powstania
1821-23r.

3. Miejscowość
Lidzbark Warmiński

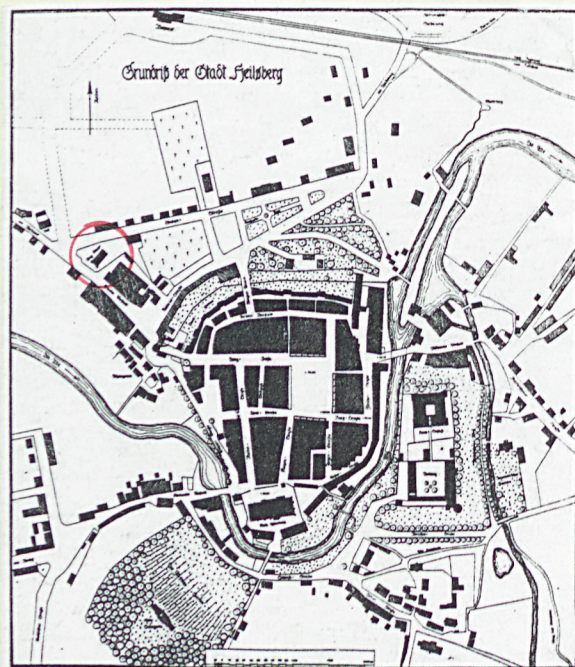
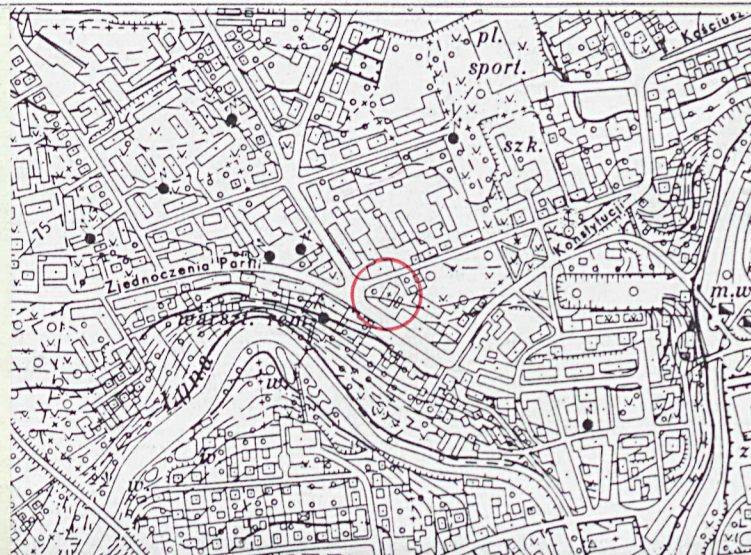
Sytuacja: Kościół dawny Ewangelicki obecnie Prawosławny usytuowany przy ul. Wysokiej Bramy: po stronie płn. pierzei ulicy, na wydzielonym trójkątnym placu. Granice terenu wokół kościoła wytyczają obsadzenia lipami, pierwotnie teren wokół kościoła był ogrodzony.

Rzut: układ bazylikowy, trójnawowy z wewnętrznymi emporami. Wydzielona apsyda ołtarzowa zamknięta ścianą prostą. Dwuwieżowa elewacja frontowa.

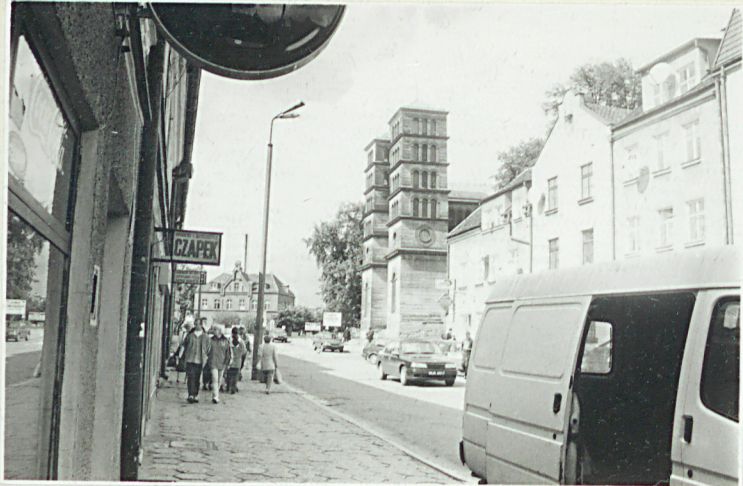
3

- Fot. 1- Widok na kościół.
 Fot. 2- Panorama miasta z wieży kościoła w rynku.
 Fot. 3-4 Widok na kościół od strony ulicy Wysoka Brama.
 Fot. 5- Elewacja boczna, widoczne zagrożenie dla kościoła od strony drzew.
 Fot. 6- Widok na prezbiterium zakończone ścianą prostą.
 Fot. 7- Portal wejściowy.
 Fot. 8- Drzwi frontowe.
 Fot. 9- Drzwi z nawy bocznej, od strony prezbiterium.
 Fot.10- Okno w nawie bocznej.
 Fot.11-13- Empory we wnętrzu.
 Fot.14-15- Widok w stronę prezbiterium.
 Fot.16- Widok na chór.
 Fot.17-18- Wieża, konstrukcja ścian.
 Fot.19- Wieża konstrukcja nośna dzwonu.
 Fot.20- Wieża, dzwonki.
