KOŚCIÓŁ FILIALNY p.w. M..B. CZĘSTOCHOWSKIEJ

K R A S K O W O

11. Zdjęcia, rzut, przekrój, sytuacja, orientacja

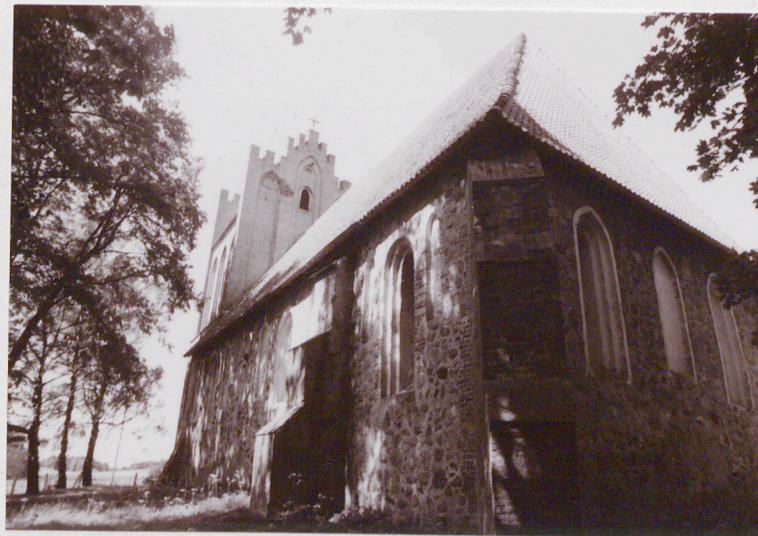
Bryła: zwarta z akcentem krępej wieży od strony zachodniej, kościół nakryty wysokim dachem trójpołaciowym, wieża z dachem dwuspadowym między szczytami schodkowymi wschodnim i zachodnim. Niższy przybudówka zakrystii i kruchty nakryta dachem trójpołaciowym.
