Budynek mieszkalny - chałupa

NOWY ZYZDRÓJ

11. Zdjęcia, plan sytuacyjny, rzuty

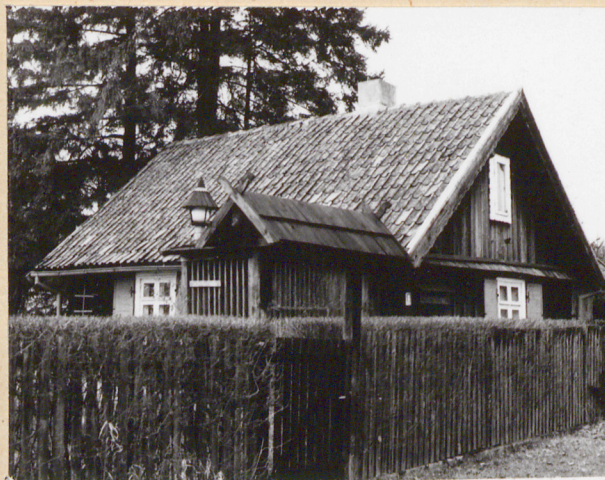
Chałupa wzniesiona jest na niskim kamiennym, otynkowanym cokole, niepodpiw-  
niczona, ściany z drewnianych belek, ośzalowane pionowo deskami i oblistwowane.

Szczyty odeskowane z wydatnym obdaszkiem. Wieżba dachowa krokwiowo-płatwiowa  
ze stolcami. Dach dwuspadowy kryty dachówką ceramiczną-holenderką.

Do ściany wzdłużnej chałupy dostawiono drewnianą przybudówkę w której urzą-  
dzono łazienkę.

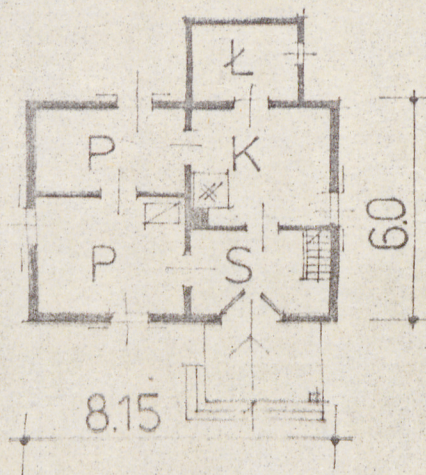
NOWY ZYZDRÓJ NR 6  
1:200

Chałupa założona na rzucie prostokąta, dwudzielna, dwutraktowa, z sienią i  
kuchnią wzdłuż krótszej ośi budynku. Z sieni nowe schody na poddasze, nieznacznie  
przesunięte w odniesieniu do dawnych. Poddasze obecnie użytkowane.
