KOŚCIÓŁ P.W. ŚW. JANA CHRZCICIELA

DŁUGOBÓR

Wkład ka do karty ewidencyjnej zabytków architektury i budownictwa. Załącznik nr 1 - 7.

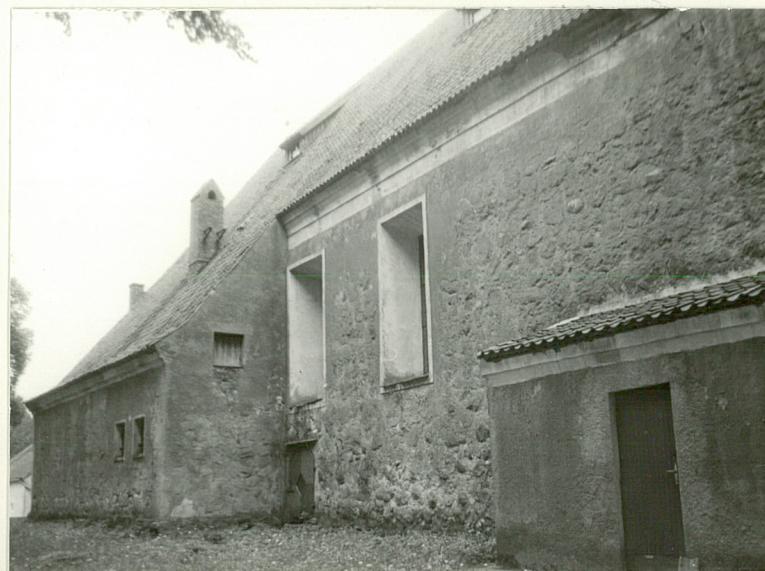
1. Miejscowość Długobór nr 17	2. Obiekt (nazwa jak w karcie) Kościół parafialny p.w. Św. Jana Chrzciciela	3. Zawartość wkładki (nazwa obiektu lub materiału uzupełniającego) PLAN, ZDJĘCIA
----------------------------------	---	---

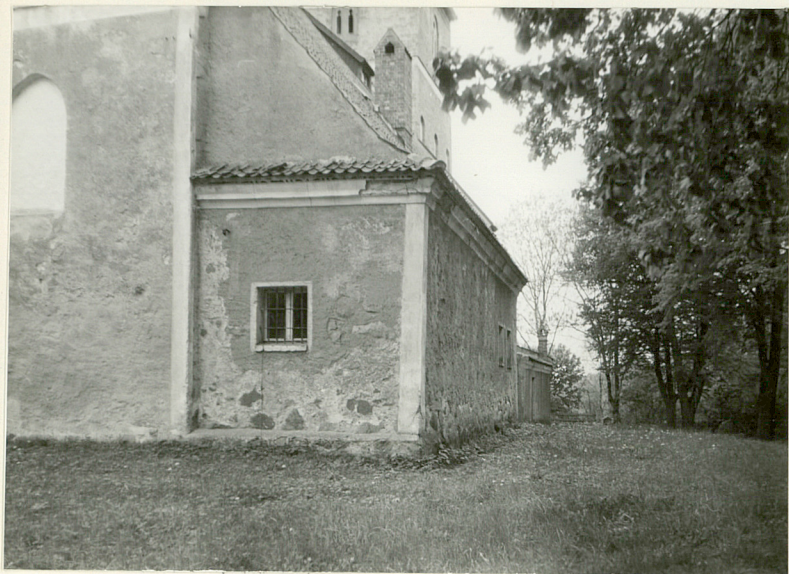
3

1. Elewacja zachodnia
2. Elewacja północna od zach. - część wsch.
3. Zakrystia od pñ.-wsch.
4. Elewacja wschodnia
5. Elewacja południowa od zachodu
6. Widok wieży

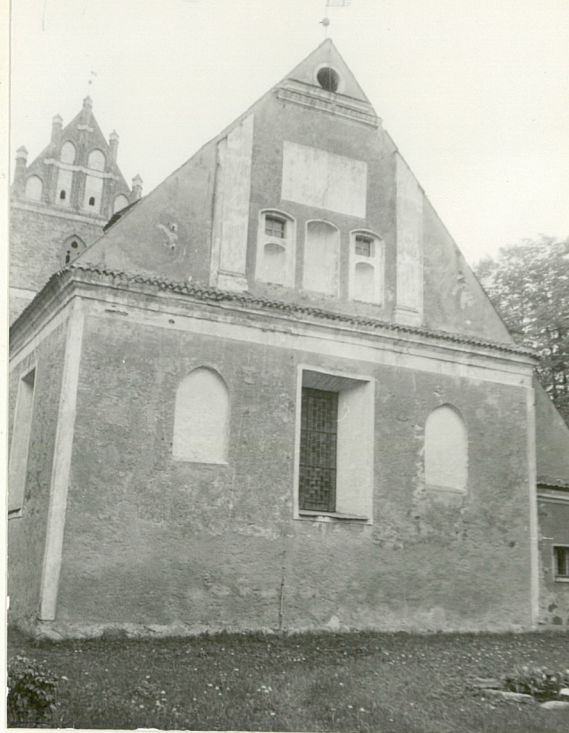
4

elewacja wschodnia - naroża ujęte w pseudolizeny, na osi szerokie, prostokątne okno obwiedzione płaską opaską, po bokach - 2 szerokie, ostrołukowe, tynkowane blendy; szczyt z zachowanymi dwoma tynkowanymi na biało pilastrami ustawionymi na niskich cokołach wydzielających partię środkową - w jej dolnej części trzy odcinkowo zamknięte blendy, w bocznych blendach w górnej części prostokątne okna, w dolnej oraz w blendzie środkowej nisze; nad blendami szeroka, prostokątna, tynkowana na biało plakieta; w zwieńczeniu szczytu okulus oddzielony szerokim, bogato profilowanym gzymsem;

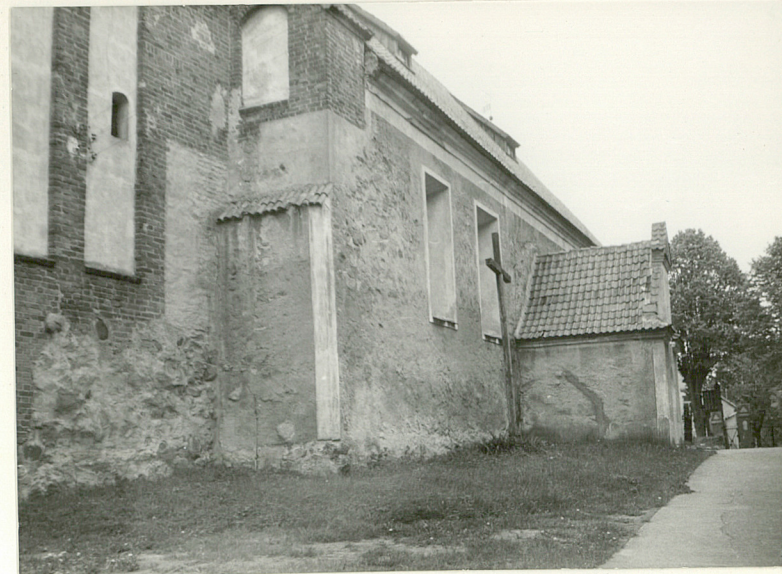
5

elewacja południowa - 5-osiowa z kruchtą pośrodku; okna jak w korpusie głównym w elewacji płn.; poniżej okna wschodniego, nie na osi, głęboka, ostrołukowa wnęką; kruchta jednoosiowa z półkoliście zamkniętym wejściem, zwieńczona szczytem ujętym w trójkątne spływy, z prostokątnym zegatem słonecznym w polu, zwieńczona bogato profilowanym naczółkiem;

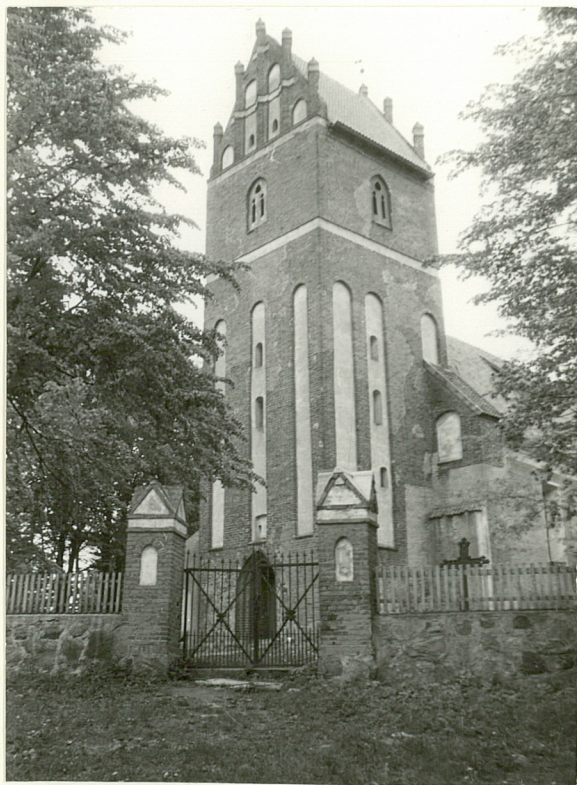
6

wieża - 5-kondygnacyjowa;

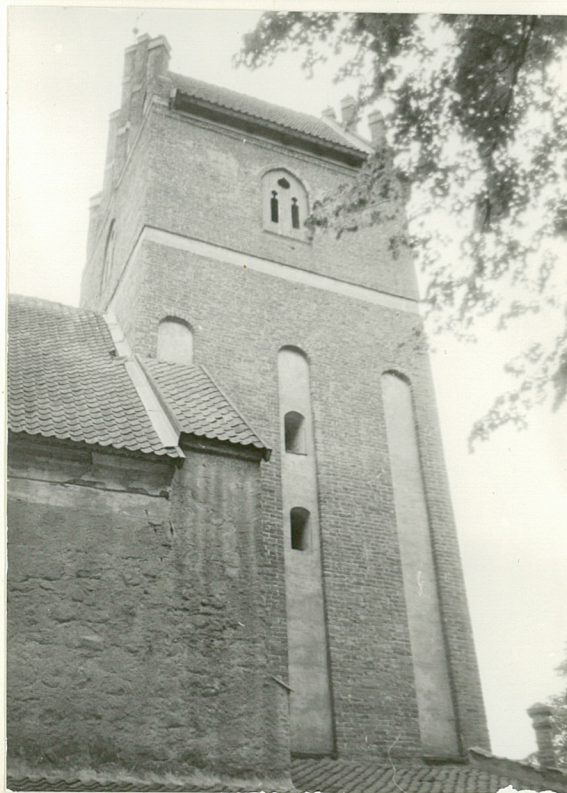
7

elewacja płn. i pld. - analogiczna, bez portalu i szczytu;

7. Elewacja północna wieży
8. Kruchta w elewacji południowej
9. Zegar słoneczny w szczycie kruchty
10. Szczyt wieży
11. Fragment szczytu wschodniego
12. Fragment szczytu wschodniego

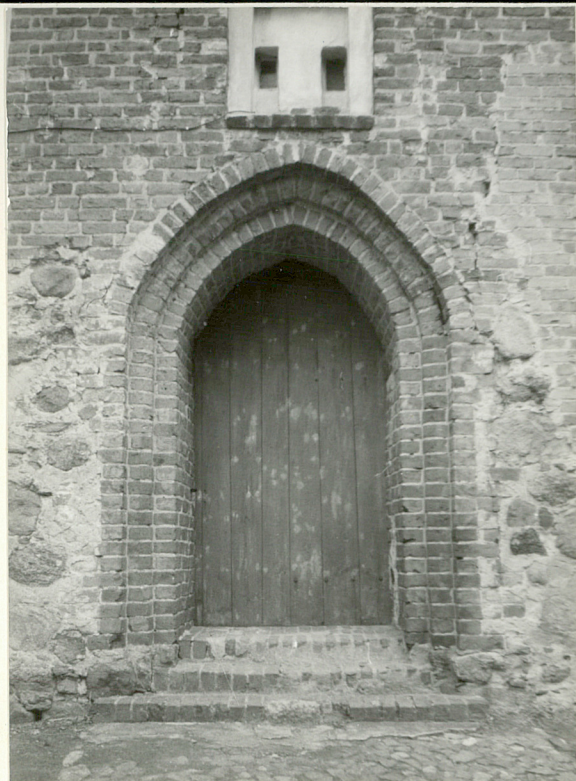
13

13. Wejście od zachodu
14. Drzwi do krypty w elewacji północnej
15. Drzwi do kruchty od południa
16. Drzwi do kościoła od południa
17. Drzwi wewnętrzne od zachodu

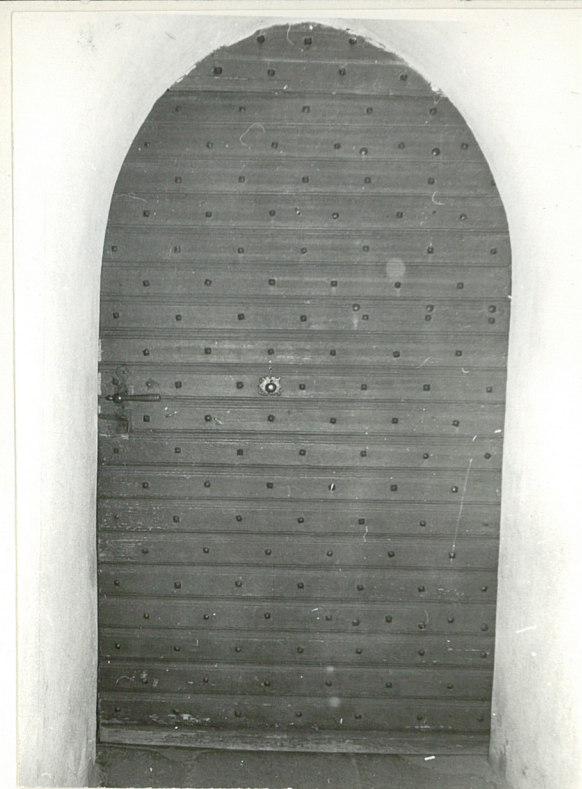
15

do kruchty jednoskrzydłowe, oszalowane poziomo, z nabitymi ćwiekami, na zawiasach pasowych z przeciwwagą, z zamkiem skrzynkowym, laną klamką i ozdobną tarczką; poędzy kruchtą a nawą krata z płaskowników i drzwi deskowe, jednoskrzydłowe, na zawiasach pasowych, z zamkiem skrzynkowym i laną klamką oraz dekoracyjną wykładką; drzwi do krypty drewniane, deskowe, na zawiasach pasowych, z zamkiem skrzynkowym, opierzone w romb, nabijane ćwiekami, z przeszklonym, niewielkim okienkiem; do pomieszczenia zachodniego deskowe na zawiasach pasowych; na poddasze metalowe;

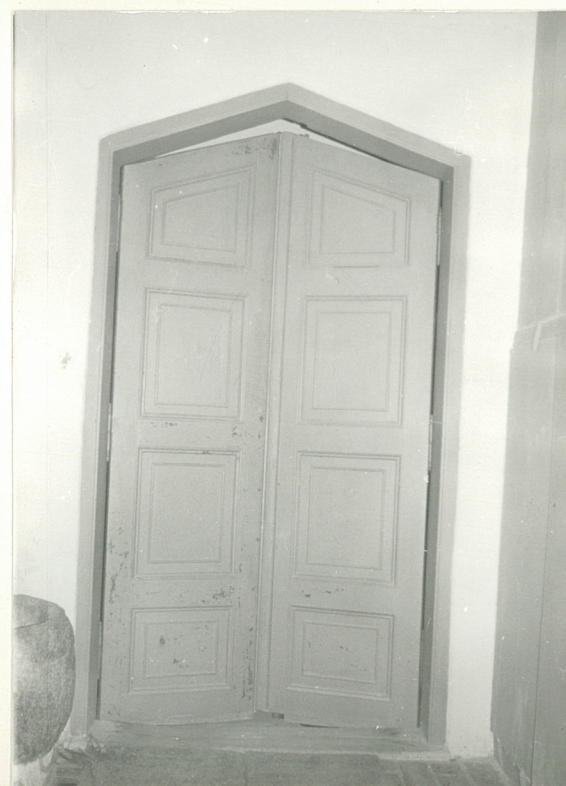
17

wejściowe od zachodu deskowe, na zawiasach pasowych; po między wieżą a nawą dwuskrzydłowe, płycinowo - ramowe, z dekoracyjną listwą przymykową;  
do zakrystii deskowe, na zawiasach pasowych, jednoskrzydłowe, z kutym zamkiem skrzynkowym i dekoracyjną wykładką;

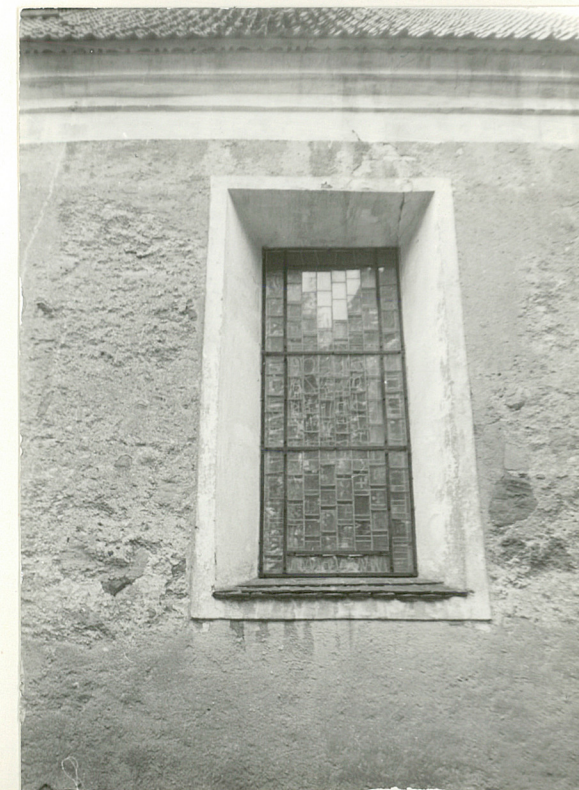
18

metalowe, wielopolowe ze współczesnymi witrażami; do zakrystii ościeżnicowe, okratowane, 2-polowe; w połaci dachu i w szczycie wsch. krosnowe, 4-polowe; w przybudówce zach. współczesne, skrzynkowe;

18. Okno
19. Nisza w elewacji południowej
20. Wnętrze - ołtarz
21. Wnętrze - prospekt organowy
22. Fragment sklepienia nawy
23. Głowica kolumny prospektu organowego

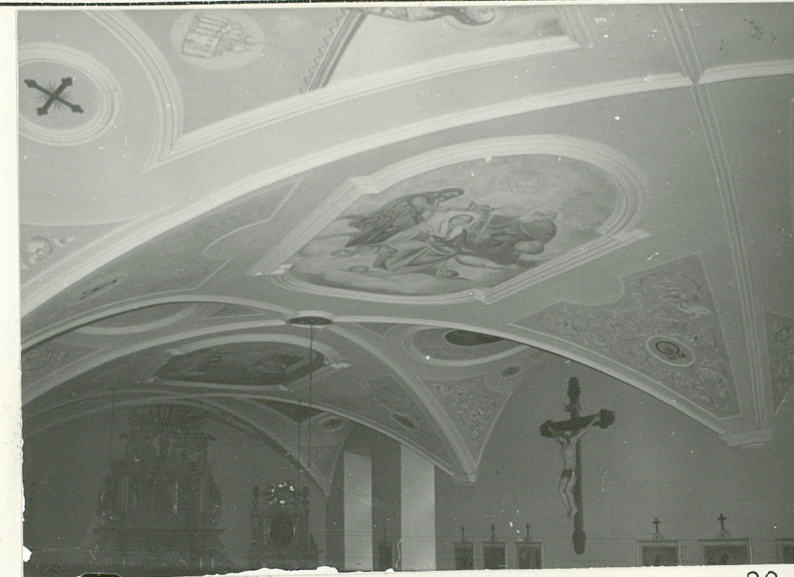
22

jednoprzestrzenne, ściany otynkowane; sklepienie - pseudokolebka z lunetami oparta na wąskich, profilowanych wspornikach; żebra lunet i kartuszy dekoracji malarskiej w profilowanych obramieniach;

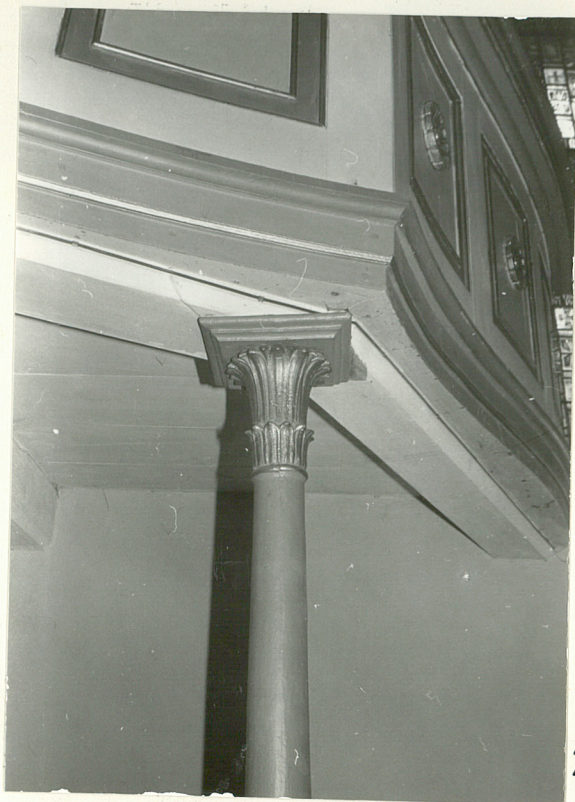
24

w zachodniej części drewniana empora organowa o symetrycznej, wklęsło-wypukłej, cofniętej przy osi linii balustrady, wsparta na 8 masywnych, kanelowanych kolumnach o głowicach w formie dekorowanych astragalem szerokich wałków dźwigających plintę oraz dwóch wąskich słupkach o wysmukłych, palmetkowych głowicach dźwigających trójdzielną plintę; wejście do wieży zamknięte trójkątnie;

24. Słupek wspierający prospekt organowy
25. Schody na ambonę (z zakrystii)
26. Schody na chór
27. Płyta nagrobna w posadzce kościoła
28. Fragment płyty nagrobnej w posadzce

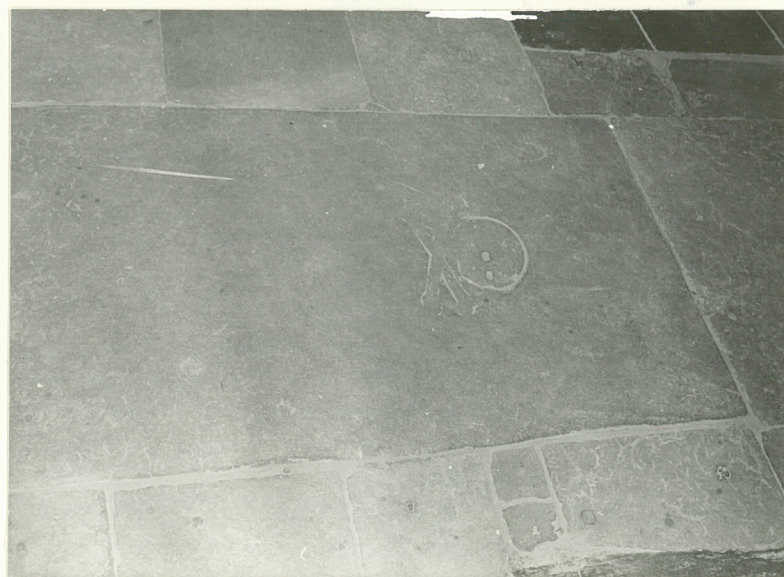
27

w krypcie zasypana gruzem; w wieży ceglana - cegły o wymiarach 13,5 x 28 cm; w kruchcie płd. granitowe płyty o wymiarach 25 x 25 cm (szaro-czerwone); w kościele płyty granitowe o wymiarach 50 x 50 cm, pośrodku umieszczono 6 kamiennych płyt nagrobnych, po bokach deskowe podesty; w zakrystii szaro-czerwona płyta kamienna o wymiarach 50 x 50 cm, częściowo posadzka betonowa; na emporze organowej i wyższych kondygnacjach wieży podłogi deskowe, nad kościołem deski ułożone na zakładkę;

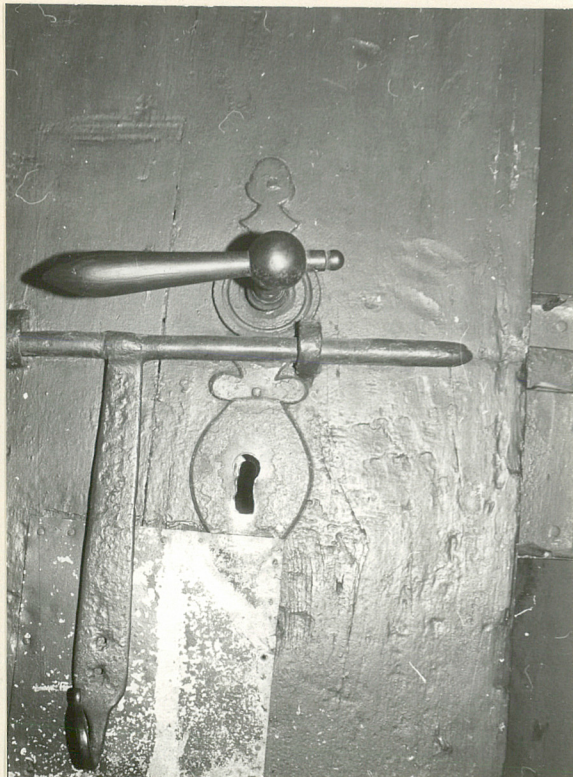
30

29. Profilowana belka stropowa
30. Zamek skrzynkowy drzwi
31. Zamek skrzynkowy drzwi
32. Kalenica kościoła - widok z wieży
33. Gzyms koronujący
34. Wieżba dachowa nad nawą kościoła

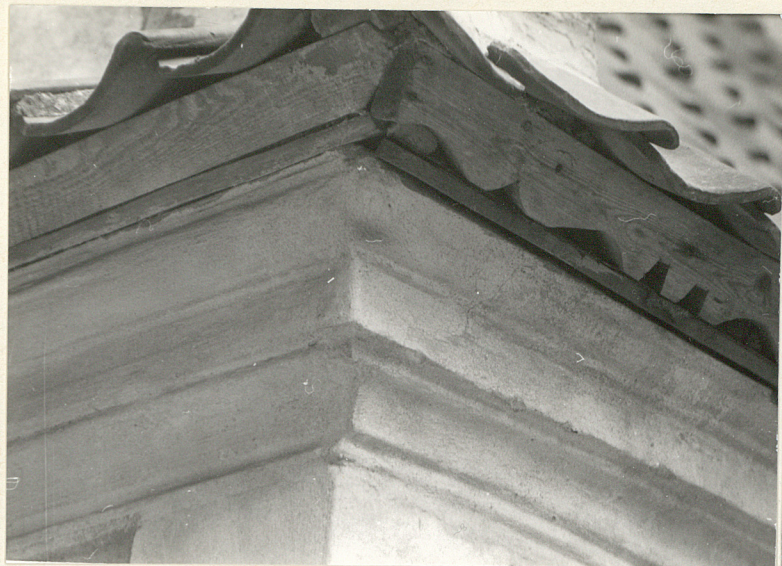
33

obwiedzione szerokim, profilowanym gzymsem koronującym złożonym z układu szerokiej plinty, ćwierćwałka i plinty; otynkowane partie ścian w kolorze zgniło żółtym; obramienia okien, blendy, gzyms - tynkowane na biało;

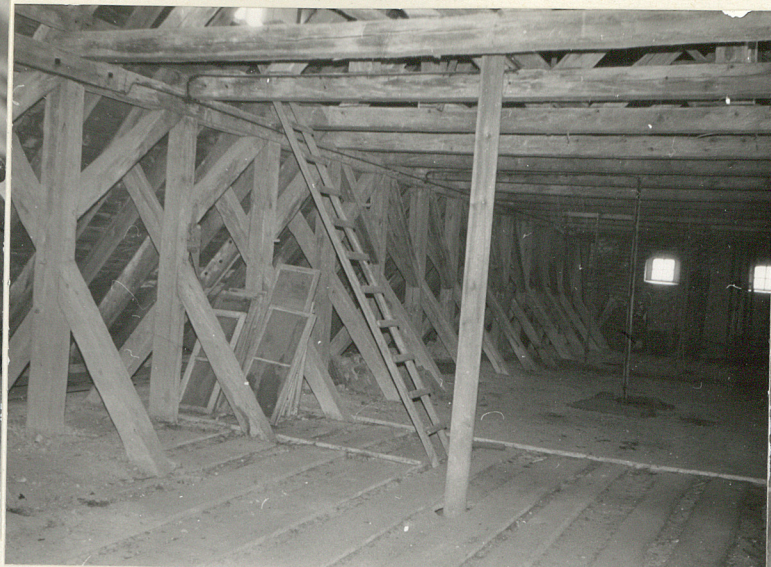
34

nad kościołem wieszarowa, dwupoziomowa, w dolnej części dwa rzędy stolców wiszących o przekroju 21 x 18 cm, związane dołem z czterech stron mieczami o przekroju 19 cm x 16 cm, wzmocnione zastrzałami o przekroju 19 x 16 cm; na kołkowane czopy i kute żelazne strzemiona na stolcach, dźwigające dwie płatwie ujmujące szeroką belkę jęt-ki, na której ustawiono dwa rzędy stolców górnej kondygnacji wzmocnionych mieczami i zastrzałami, dźwigającymi płatew, spięte jętką; wiązary wieszarowy co 3 koziół; nad sklepieniem wzmocniona dwuteownikowymi belkami;

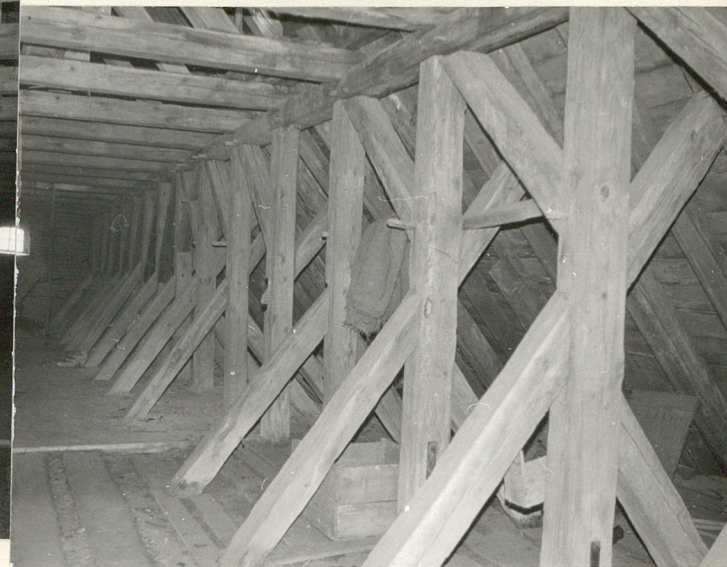
35

35. - " -
36. Fragment więźby nad nawą kościoła
37. Konstrukcja wieży
38. Fragment konstrukcji wieży
39. Wieżba dachowa wieży
40. Brama wejściowa od wschodu

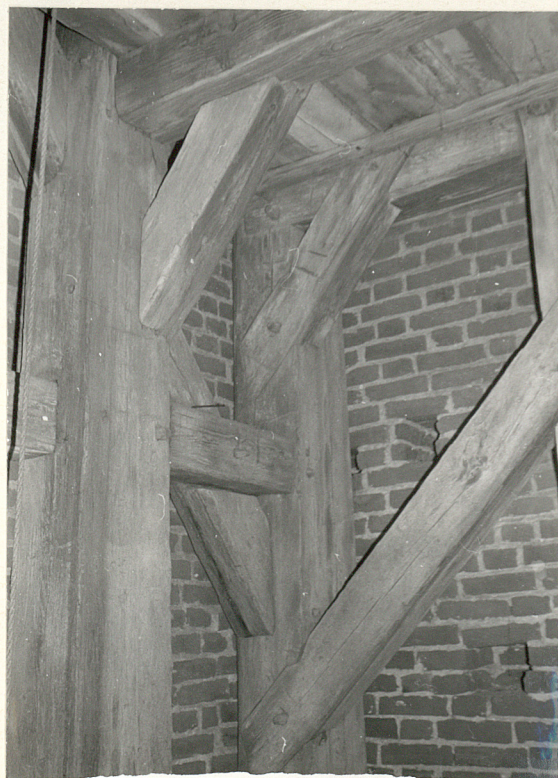
37

konstrukcja wewnętrzna wieży słupowo - ryglowa z zastrzałami, słupy o przekroju ok. 36-38 x 31 cm, rygli 22 x 31 cm, zastrzałów 25 x 31 cm; wieżba dachowa nad wieżą dwupoziomowa, stolcowo-płatwiowa, w dolnej części 18 stolców ustawionych w trzech rzędach, w górnej części jeden rząd - przedłużone słupy środkowe dźwigające płatew kalenicową; konstrukcja wzmocniona ryglami, mieczami i zastrzałami; częściowo użyte belki tarte oraz ześrubowane kleszcze; nad zakrystią, przybudówką zach. i kruchtą południową wieżba dachowa krokwiowa;
