KAMIENICA

LIDZBARK WARMIŃSKI

11-100 Lidzbark Warmiński
ul. Kopernika 8 (d. nr 6)

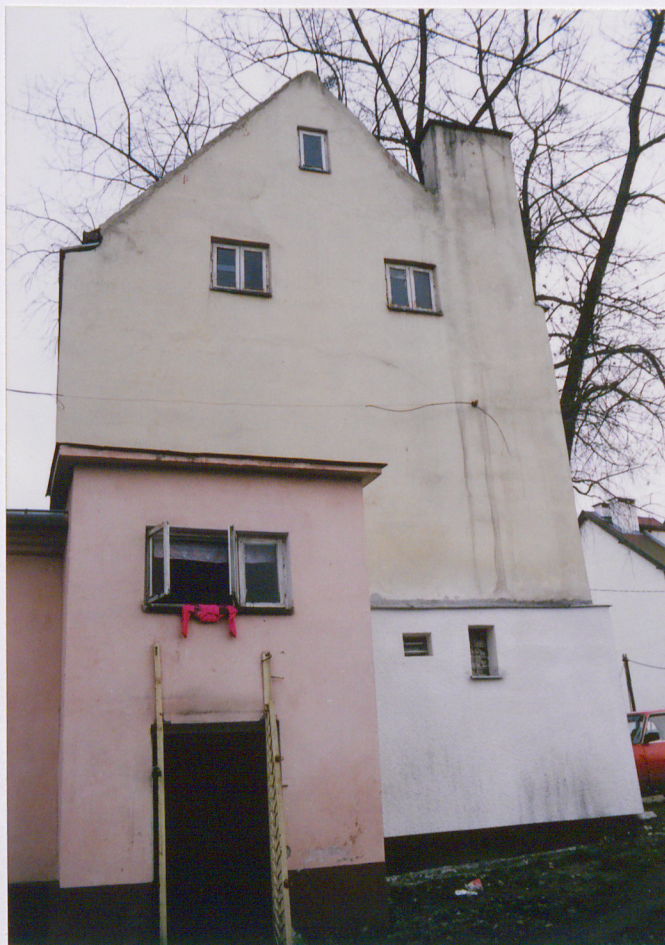
1. Widok od południowego-zachodu
2. Elewacja zachodnia
3. Elewacja zachodnia
4. Elewacja północna
5. Drzwi wejściowe od południa
6. Schody w narożniku pn.-zach. sieni

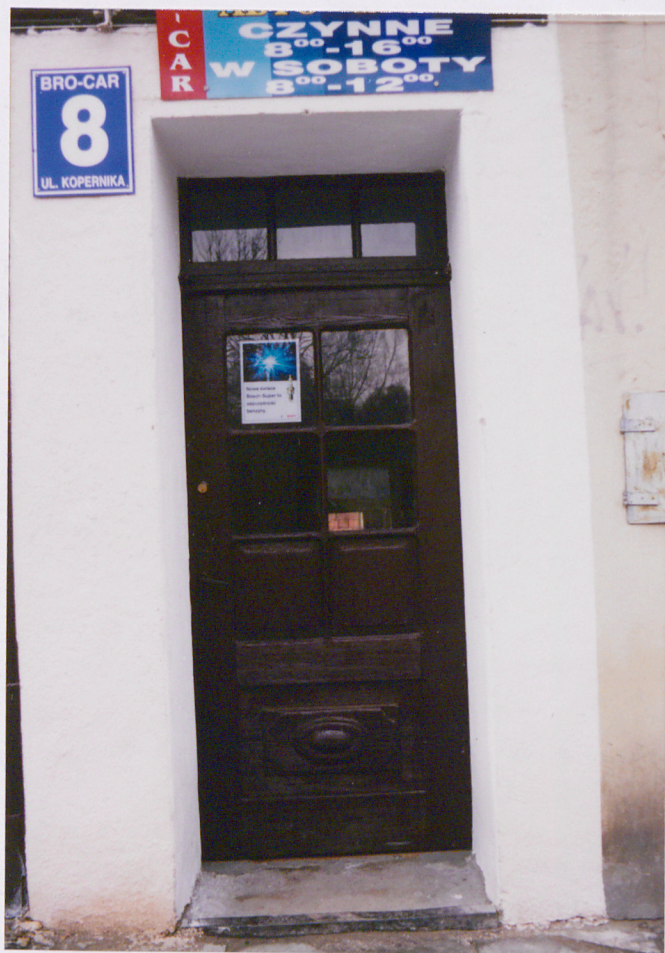
5.

drzwi: wejściowe – jednoskrzydłowe, płycinowo - ramowe, z 2-polowym przeszkleniem, z prostokątnym, 3 – polowym nadświetlem; krawędzie płycin fazowane, w dolnej płycinie owalny kartusz; wewnątrz w sieni (przedzielające korytarz) płycinowo-ramowe, 1-skrzydłowe, na zawiasach czopowych, pierwotnie przeszklone, współczesne; z sieni do sklepu metalowe, 1-skrzydłowe; pozostałe płycinowo – ramowe i płytowe, 1 – skrzydłowe, w znacznej części współczesne;

Z oryginalnego wyposażenia zachowała się jedynie schody oraz drzwi wejściowe od południa;

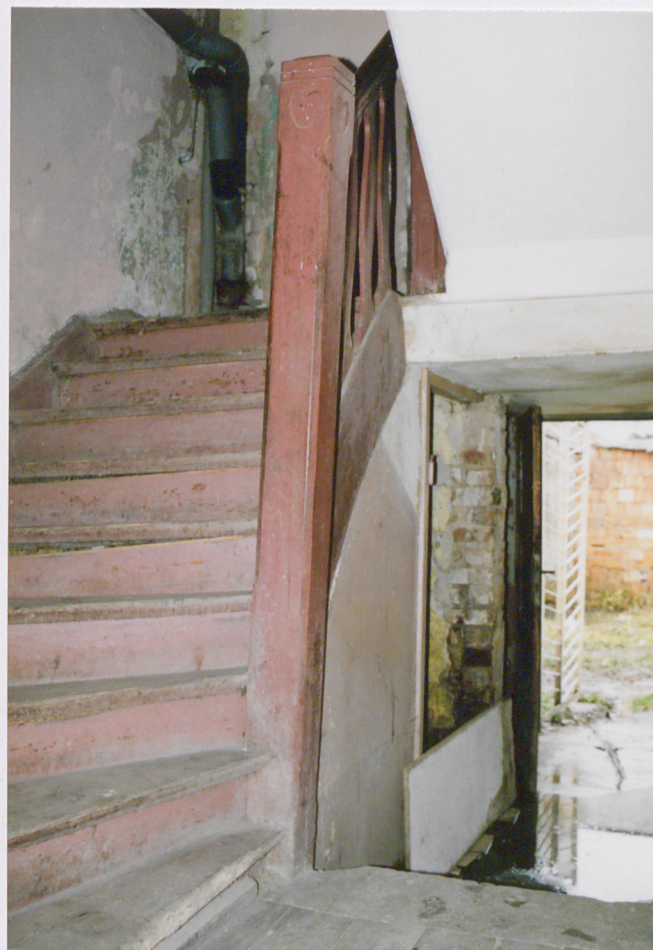
6.

schody: do piwnicy ceglane, jednobiegowe zakręcające, na piętro drewniane, policzkowe, dwubiegowe ze spocznikiem, z poziomu parteru bieg zakręcający; ze sztachetową, profilowaną balustradą i profilowaną poręczą oraz z drewnianym, prostopadłościennym słupkiem ze sfazowanymi krawędziami i żłobkowanym zwieńczeniem;
