KOŚCIÓŁ FILIALNY P.W. Św Wojciecha

SAMOLUBIE

11. Zdjęcia, rzuty, przekroje, sytuacja, orientacja

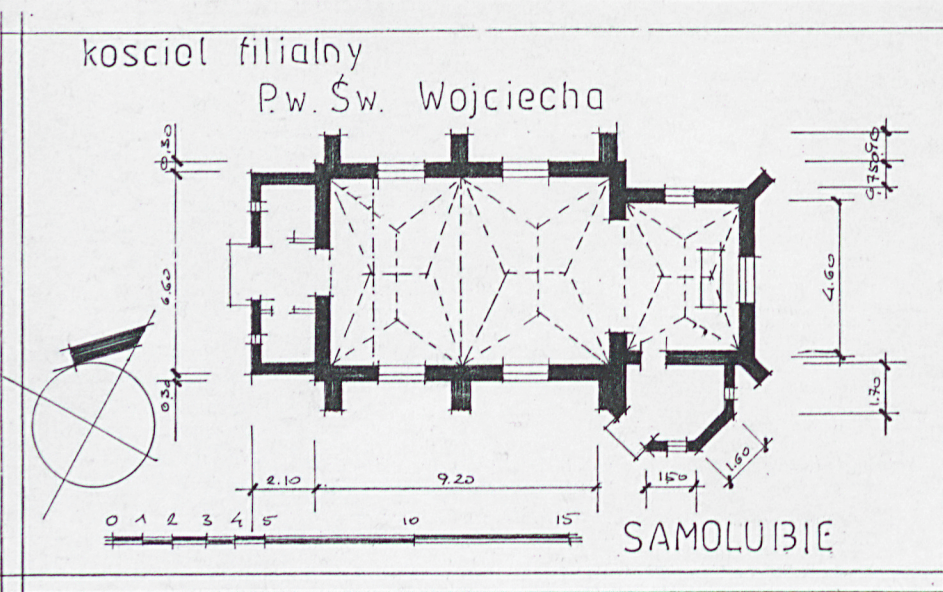
2

1. Widok na kościół od strony drogi dojazdowej.
2. Główne wejście do kościoła.
3. Widok od strony prezbiterium.
5. Drzwi do zakrystii.
6. Sygnaturka na kalenicy dachu.
7. Widok w stronę ołtarza.
8. Widok na empore organową.
9. Konsole w łuku tęczowym.
- 10- 12. Widok na konstrukcję więźby dachowej nad sklepieniem kościoła.

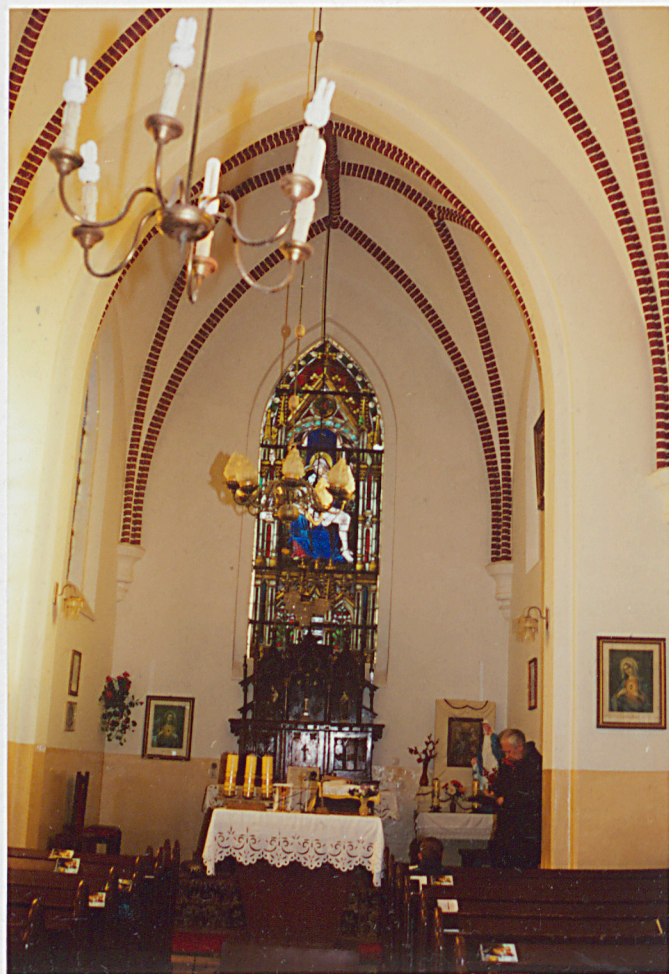
6

**MATERIAŁ I KONSTRUKCJA:** kościół wzniesiony na kamiennych fundamentach, cokoł kamienny o licu opracowanym, zakończony odsadzką. Ściany murowane z cegły zewnętrzne spoinowane, nie tynkowane. Ściany od strony wnętrza tynkowane. Sklepienie krzyżowo- żebrowe, żebra wykonane w cegle spływające na wsporniki. Sklepienie jest dwuprzęsłowe nad nawą i jednoprzęsłowe nad wydzielonym łukiem tęczowym prezbiterium. Ołtarz usytuowany w węższym od nawy prezbiterium na podwyższeniu. Po stronie zachodniej nawy empora organowa konstrukcji drewnianej oparta na dłuższych ścianach nośnych. Posadzka ceramiczna. Drzwi zewnętrzne w fasadzie zach. dwuskrzydłowe do zakrystii jednoskrzydłowe. Drzwi ramowo deskowe opierzone na zewnątrz deskami w jodełkę. Okucia pasowe. Otwory okienne ostrołukowe, szkło witrażowe na ołów. W ścianach szczytowych okna doświetlające wnętrze. W ścianach dłuższych po dwa okna. Więźba dachowa drewniana. Konstrukcja więźby dachowej spinająca, utworzona z systemu mieczy krzyżujących się na jętce. Dach dwuspadowy oddzielny nad nawą i oddzielny nad prezbiterium, nad zakrystią dach wielospadowy, nad ryzalitem fasady dach trójspadowy. Dachy kryte dachówką ceramiczną zakładkową na deskowaniu. Na kalenicy dachu sygnaturka konstrukcji drewnianej, kryta stożkowym dachem pokrytym blachą w łuskę.

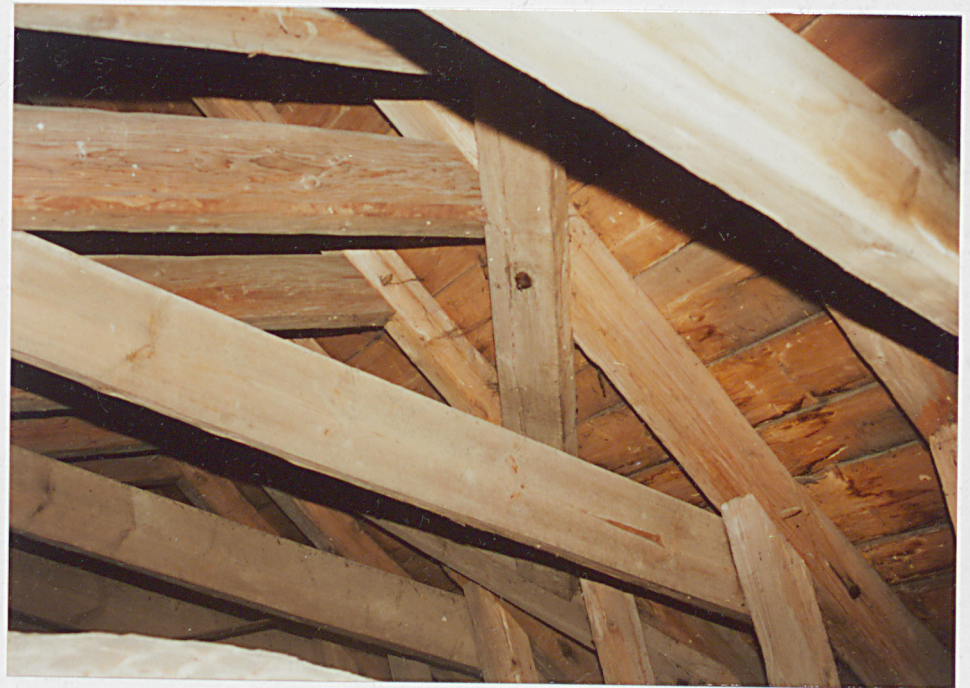
10

Stan techniczny fundamentów, ścian, pokrycia dachów dobry. Usunięte zostały przyczyny zawilgocenia ścian. Pozostały ślady wykwitów wilgoci w partii sufitów.

2000 r. Wykonano bieżące prace remontowe. Uzupełniono pokrycie dachu, wyremontowano więźbę dachową, pomalowano wnętrze.
