**OŚRODEK DOKUMENTACJI
ZABYTKÓW W WARSZAWIE**
KARTA EWIDENCYJNA ZABYTKÓW
ARCHITEKTURY I BUDOWNICTWA

1. Obiekt MOST 58115	2. Czas powstania pocz. XIXw..	3. Miejscowość TOŁKINY
----------------------------	-----------------------------------	---------------------------

1. Miejscowość.....	5. Obiekt (nazwa jak w karcie)	6. Zawartość wkładki (nazwa materiału uzupełniającego)
TOLKINY.....		
2. Gmina.....		
Korsze.....	MOST	Historia obiektu dok: p-kt 12
3. Powiat.....		
Kętrzyn.....		
4. Województwo.....		
Warmińsko- Mazurskie.....

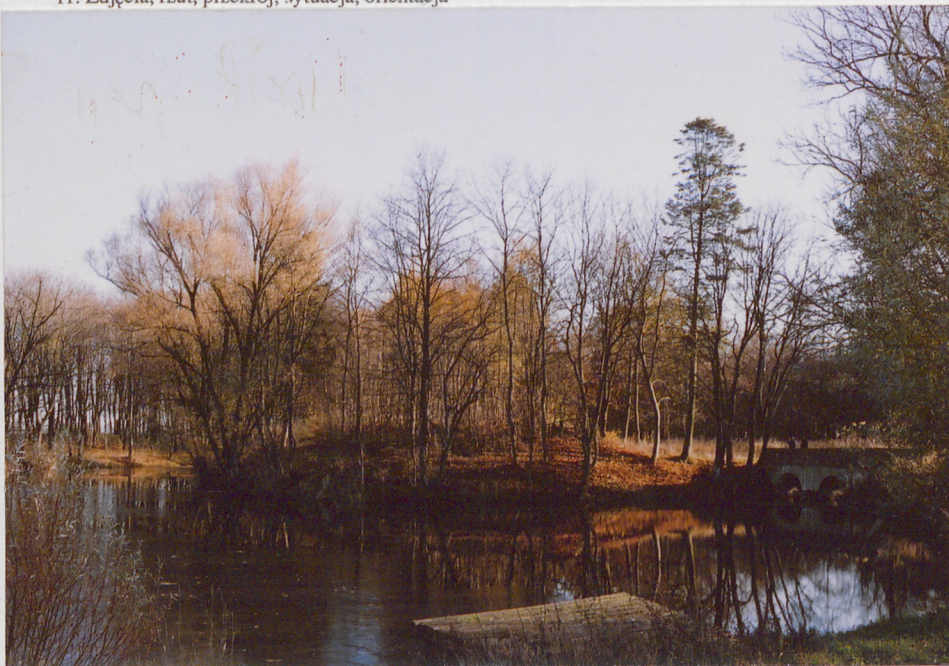
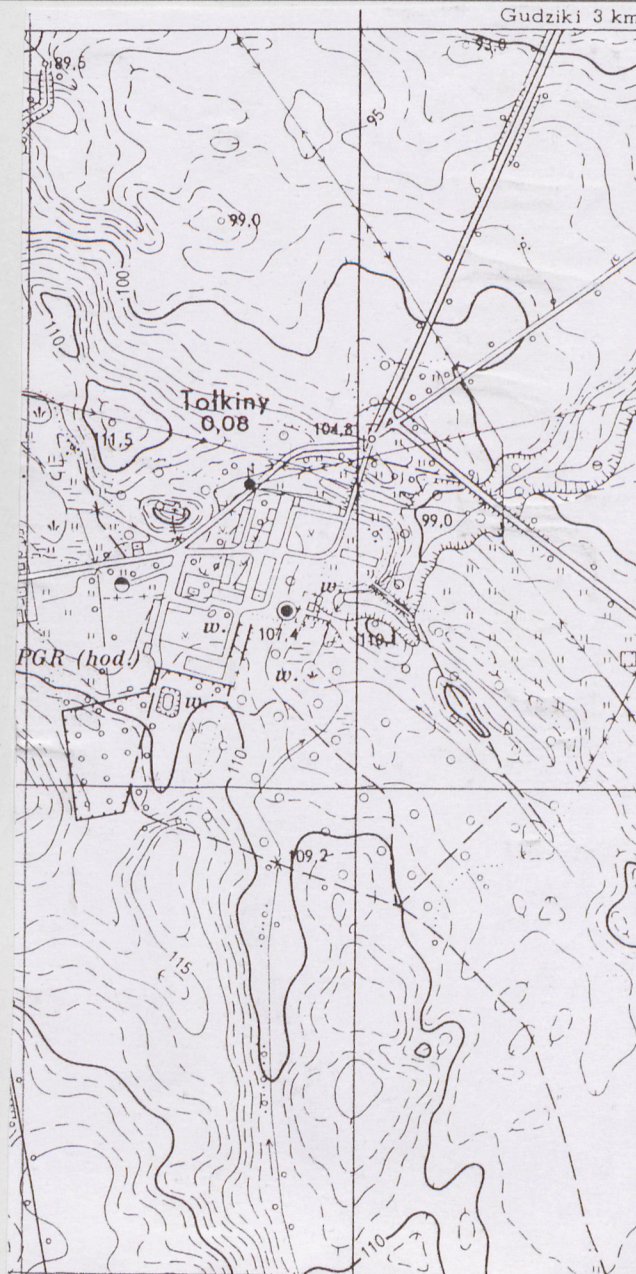
11. Zdjęcia, rzut, przekrój, sytuacja, orientacja

MATERIAŁ I KONSTRUKCJA: most jest murowany z cegły ceramicznej pełnej na fundamencie z kamieni polnych. Korpus utworzony z dwu kolebą sklepionych przęseł. W przęsłach znajdują się różnej wielkości zastawy za pomocą których reguluje się przepływ wody pomiędzy stawem usytuowanym po stronie pn. mostu a stawem po stronie pd. mostu. Most został wyremontowany w poł. lat 1990- tych. Ściany mostu pokryte zostały grubą warstwą zaprawy cementowej. Podłuczna przęsła pozostawiono nie tynkowane. Barieryki wymurowane zostały z różnej wielkości kamieni otoczaków, które połączono zaprawą cementową. Izbicę, murowaną z kamieni polnych, po stronie pn. mostu wzmocniono zaprawą cementową. Przejazd mostu wzmocniono i pokryto zaprawą cementową. RZUT: prostokąta, BRYŁA: zwarta. ELEWACJE: brak detalu historycznego. INSTALACJE: śluza.

14. Kubatura	15. Powierzchnia użytkowa	16. Przeznaczenie pierwotne połączenie mostowe	17. Użytkowanie obecne połączenie mostowe
18. Prace budowlane i konserwatorskie, ich przebieg i dokumentacja (po 1945 r.) Most został wyremontowany w połowie lat 1990- tych. Użyto dużej ilości zaprawy cementowej, którą pokryto ściany mostu. naprawiono obluzowane kamienie, wymurowano z kamienia barierkę mostu.		19. Stan zachowania (fundamenty, ściany zewnętrzne, ściany wewnętrzne, sklepienia, stropy, konstrukcje dachowe, pokrycie dachu, wyposażenie i instalacje) Stan techniczny mostu, po przeprowadzonym remoncie jest dobry. Obecnie nie wymaga on pilnych prac remontowych. W wyniku prac remontowych, które prowadzono bez uzgodnienia z WKZ, most zatracił charakter obiektu historycznego.	
20. Najpilniejsze postulaty konserwatorskie

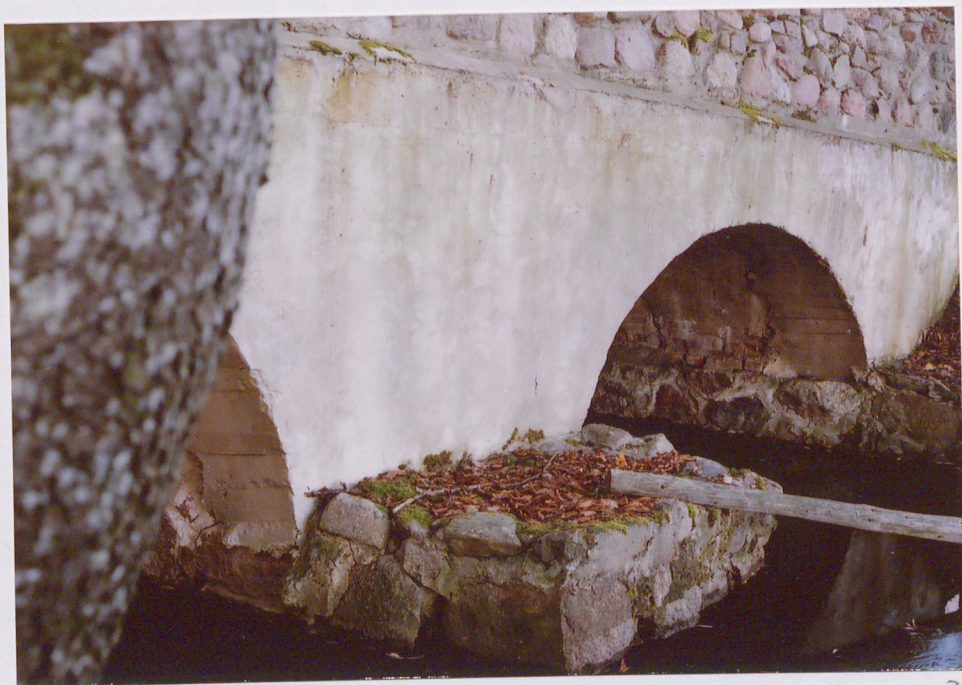
3

1. Widok w kierunku pd- wsch. Po stronie wsch. stawu na wyniesieniu terenu zachowane są fundamenty pałacu.
2. Widok na pn. ścianę mostu z izbicą.
3. Przęsła mostu, ściana pn.
4. Widoczne podłucze przęsła mostu.
5. Ściana pd. widok na śluzy.
6. Widok na barierki murowane z kamieni polnych.
