1. Obiekt zabytkowy

KOŚCIÓŁ PAR. P.W. ŚW. MARCINA

gm. LUBOMINO  
ELDITY / ELDITTEN /

3. Wiek XIV / XV

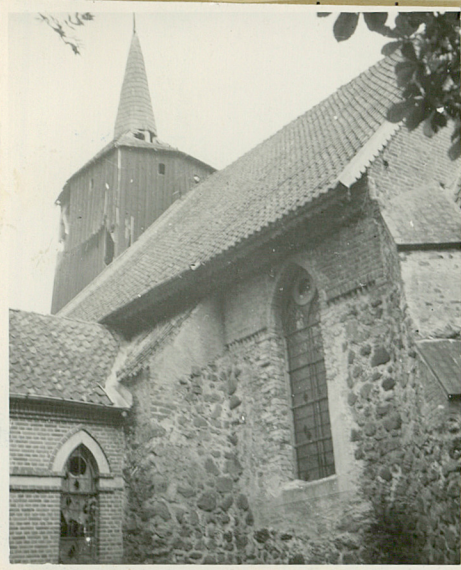
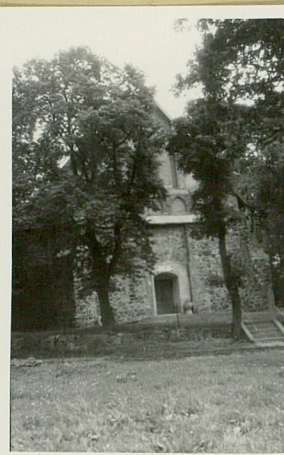
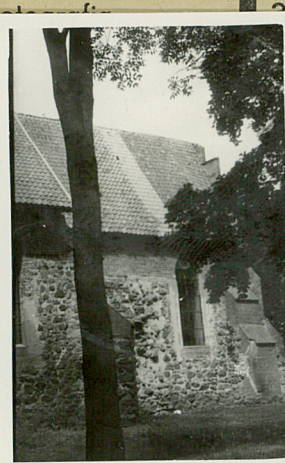
\*) PODWYŻSZONY ZAPRAWIE W. XV / XVI,  
FUNDAMENTY W. XIX, WÓWCAZ  
ODRZUTY DACH, SZCZĘTY PREZBI-  
TERIUM I NAWY W. XIX; KAPLICA PD.  
I KRUCHTA PN. W. XIX;

murowany z kamienia  
pełnego, w górnej partii  
cegłany. Zastawiony na  
planie prostokątne, od  
wch. prezbiterium wy-  
łączone. Wnętrze jedno-  
nawowe. Szczyty osdo-  
bione blendami. Dach  
dwuspadowy, dachoskowy.
