1. Obiekt

Budynek mieszkalny - chałupa

K A Z A N I C E

Kazanice 58

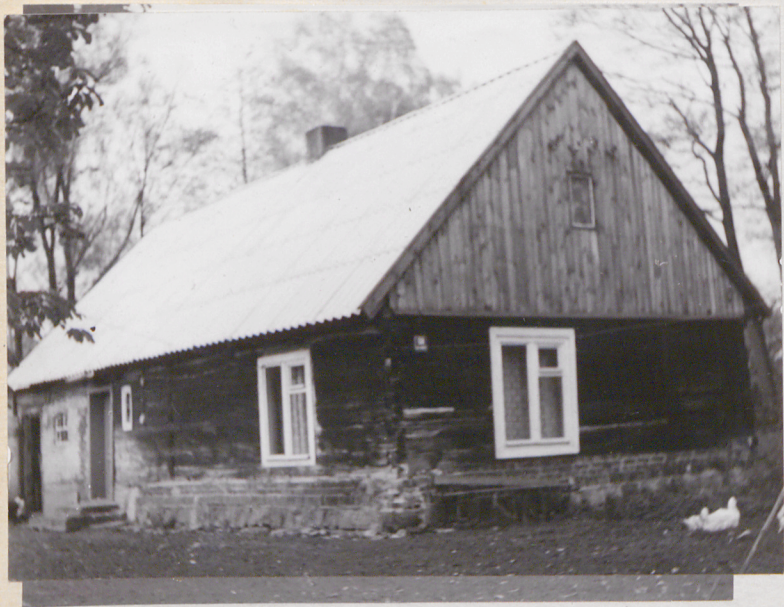
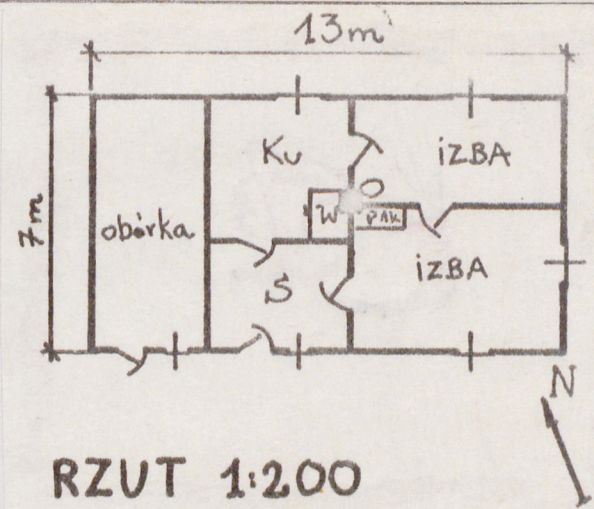
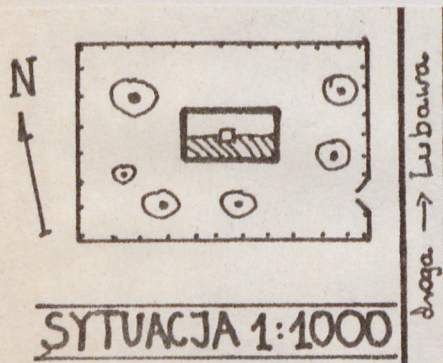
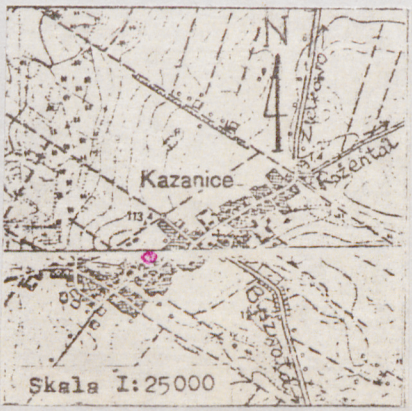
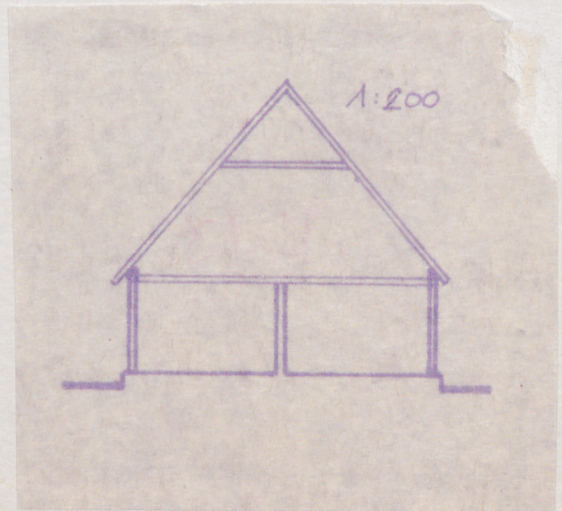
11. Zdjęcia, plan sytuacyjny, rzuty

Obiekt wchodzi w skład posesji położonej w centrum wsi. Chałupa symetryczna, szerokofrontowa, dwutraktowa posadowiona jest na podmurówce z kamienia polnego polepianego zaprawą gliniano-wapienną. Podmurówka zwieńczona rzędem cegieł, a na nich spoczywają belki ścian z sosnowych kanciaków o konstrukcji zrębowej zawęgłowane w narożnikach na węgiel gładki. Otwory okienne osadzone w węgarach, okna pojedyncze, ościeżnicowe. Otwór drzwiowy w węgarach, drzwi wejściowe o konstrukcji filongowej. Dach dwuspadowy o konstrukcji krokwiowej wzmacniany jętkami na 1/3 wysokości od kalenicy. Krokwie połączone ze sobą na zakład spoczywają na 8 belkach stropowych. Poszycie dachu eternitem falistym. Szczyty obite deskami pionowo na styk. Ściany wewnątrz chałupy z sosnowych kanciaków połączone z zewnętrznymi przez zawęgłowanie. Do belek ścian wewnętrznych nabite są ukośnie listewki i na nich nażucony jest tynk gliniano-wapienny. Drzwi wewnątrz chałupy o konstrukcji filongowej. Podłoga z desek kantówek połączonych ze sobą na felc. W kuchni podłoga wyłożona lastriko. Sufit z desek kantówek połączonych ze sobą na zakład leżące na belkach stropowych i obite płytą. System ogrzewczy składa się z westfalki, pieca akumulacyjnego i ogrzewczego piecyka żelaznego "żelazniaka". Obiekt posiada instalację elektryczną i odgromową.

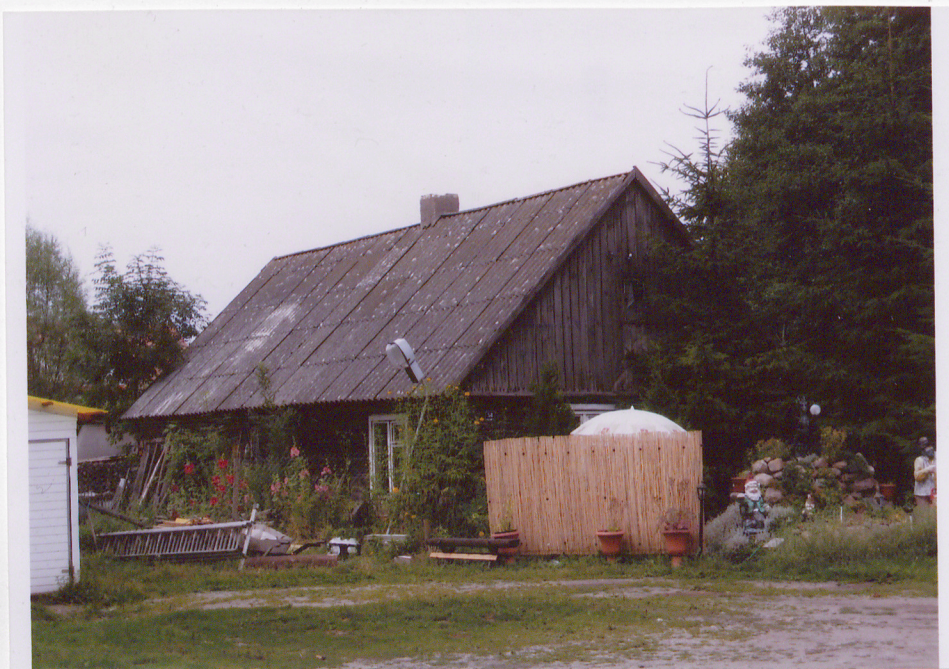
Fot. nr 1. Chałupa widok ogólny od strony podwórza

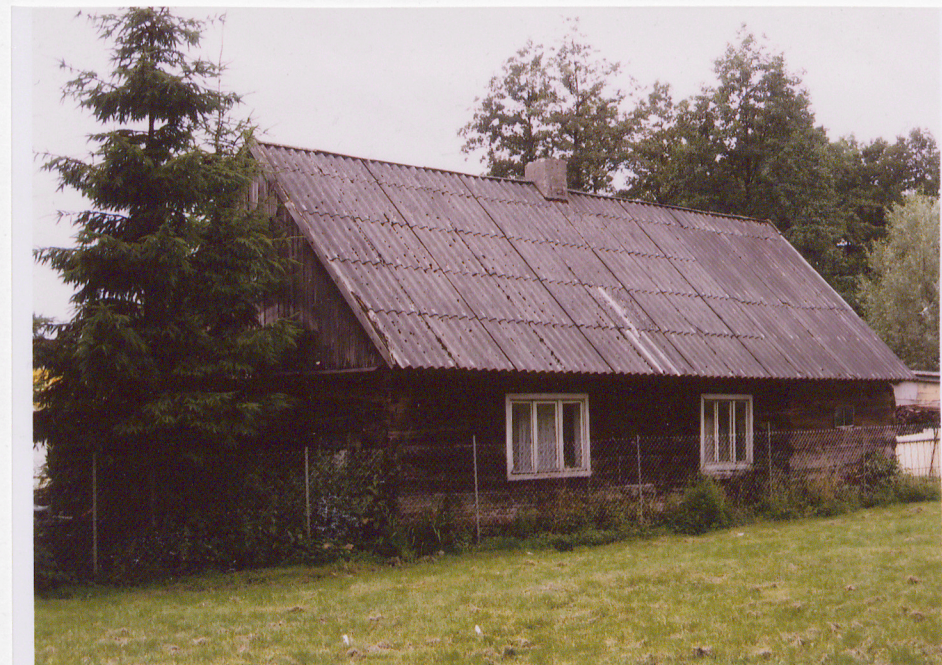
Fot. nr 2. Chałupa elewacja tylna z przekształconymi otworami okiennymi

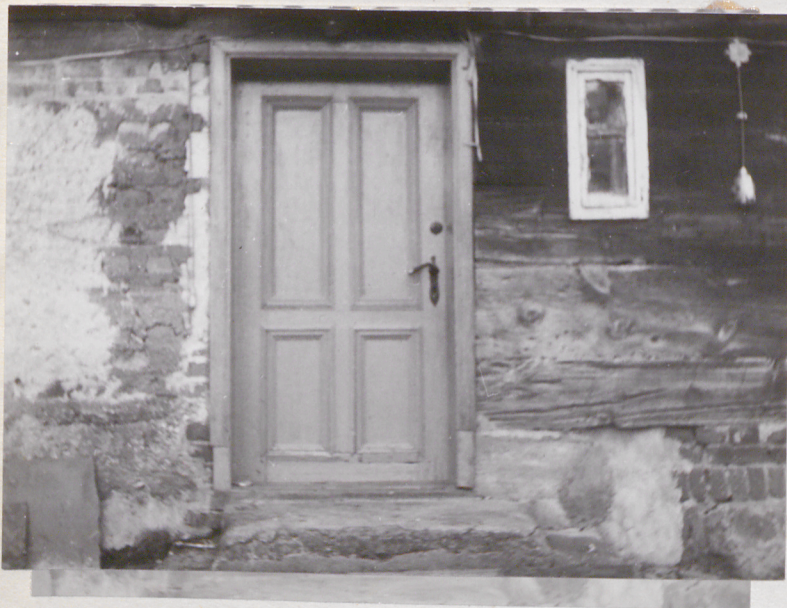
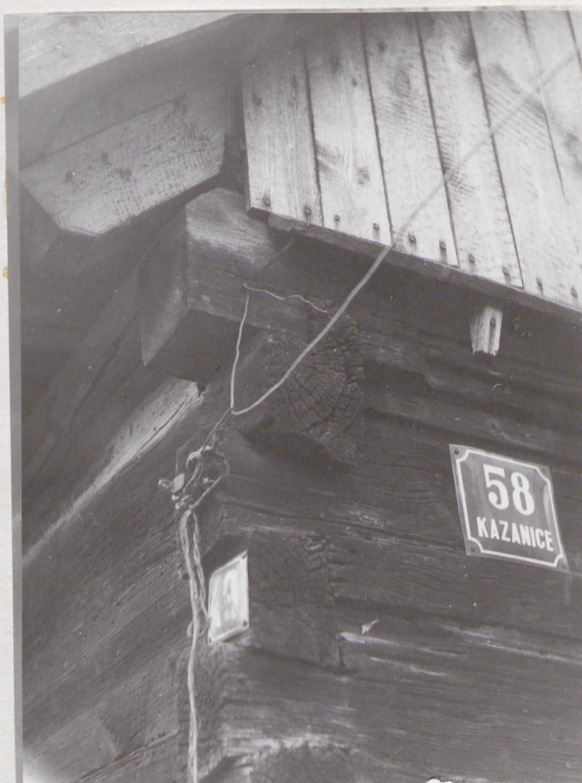
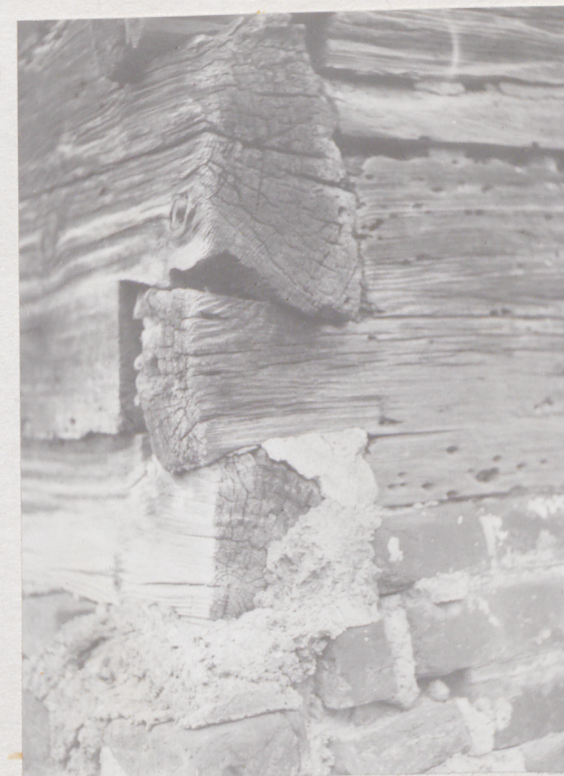
1. Miejscowość	2. Obiekt (nazwa jak w karcie)	3. Zawartość wkładki (nazwa obiektu lub materiału uzupełniającego)
Kazanice 5 8	budynek mieszkalny	3 fotografie: drzwi wejściowe, fragm. konstr. podwaliny i ścian w narożniku, fragm. konstr. dachowej
