31. Obiekt

1104/5 OBORA OB. CHLEWANIA

32. Czas powstania

ŁAWKI

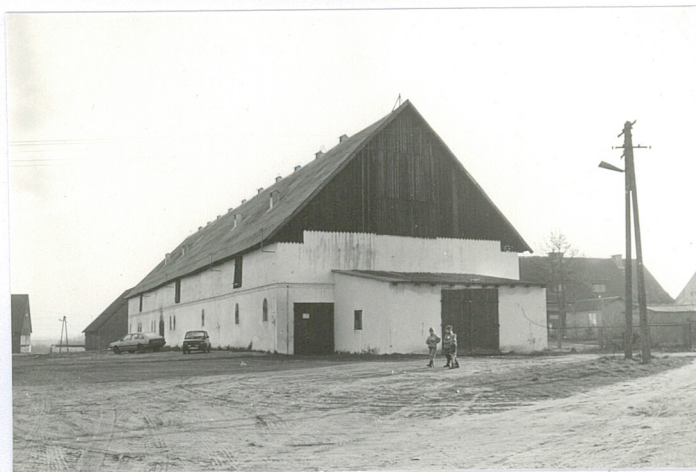
11. Zdjęcia, rzut, przekrój, sytuacja, orientacja

Budynek jednoprzestrzenny na rzucie prostokąta, od zachodu i południa przylegają pojedyncze, wtórne dobudówki.

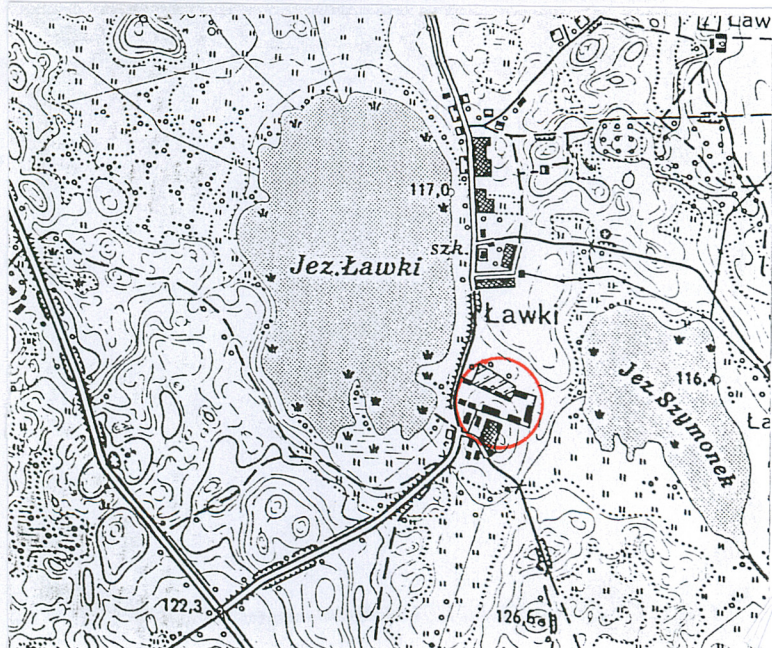
LEGENDA

1. Dwór
2. Spichlerz
3. Obora
4. Obora
5. Obora
6. Obora
7. Stodoła
8. Stodoła
9. Budynek gospodarczy
10. Dawna gorzelnia
11. Kuźnia

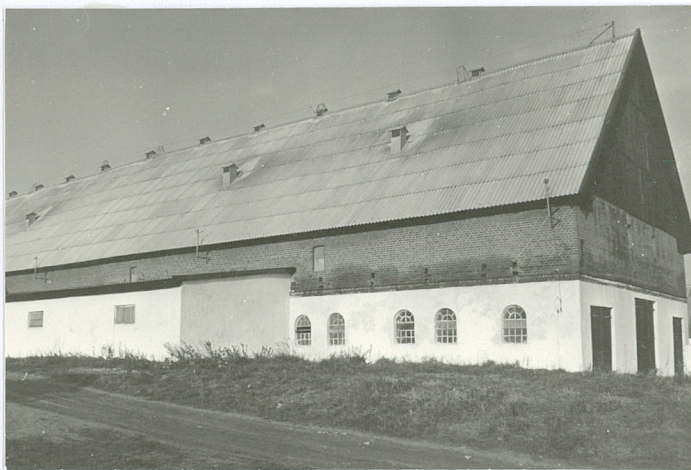
**Elewacja południowa**

Elewacja południowa: o szesnastu osiach okiennych w ścianie obory i dwóch oknach w dobudówce przy ścianie południowej i pojedynczym oknie w dobudówce przy ścianie zachodniej. Elewacja wschodnia: o trzech wjazdach w parterze i dwóch oknach w poddaszu. Elewacja północna: w parterze jedenaście osi , w szóstej osi wejście pozostałe osie to okna, na poddaszu trzy otwory załadownicze. W dobudówce pojedyncze okno. Elewacja zachodnia: o trzech wjazdach w parterze .

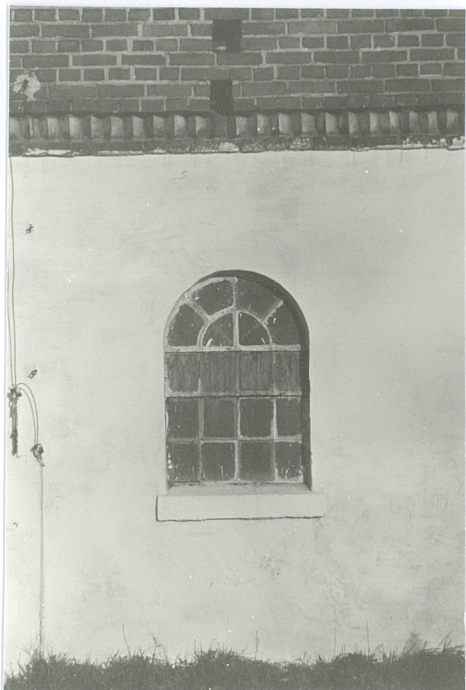
**Okno**

Fundamenty z kamienia polnego, ściany zewnętrzne i wewnętrzne z cegły ceramicznej na zaprawie wapiennej. Budynek tynkowany. Część ściany poddasza licowana cegłą. Szczyty szalowane drewnem. Stropy drewniane belkowe, nagie i tynkowane na podsufitce . Więźba drewniana, stolcowa, ze ścianką kolankową oraz płatwiowa. Dachy kryte eternitem falistym . Posadzki betonowe. Schody zewnętrzne betonowe. Schody drewniane, drabiniaste . Okna metalowe. Drzwi drewniane, sponowe.
