KAMIENICZKA

RESZEL

11-340 RESZEL
Reymonta nr 7

1. Miejscowość	RESZEL	4. Obiekt (nazwa jak w karcie)	5. Zawartość wkładki (nazwa materiału uzupełniającego)
2. Gmina	RESZEL	KAMIENICZKA, Reymonta nr 7	Historia obiektu Dok p- kt 12
3. Powiat	Kętrzyn		
4. Województwo	Warmińsko- Mazurskie

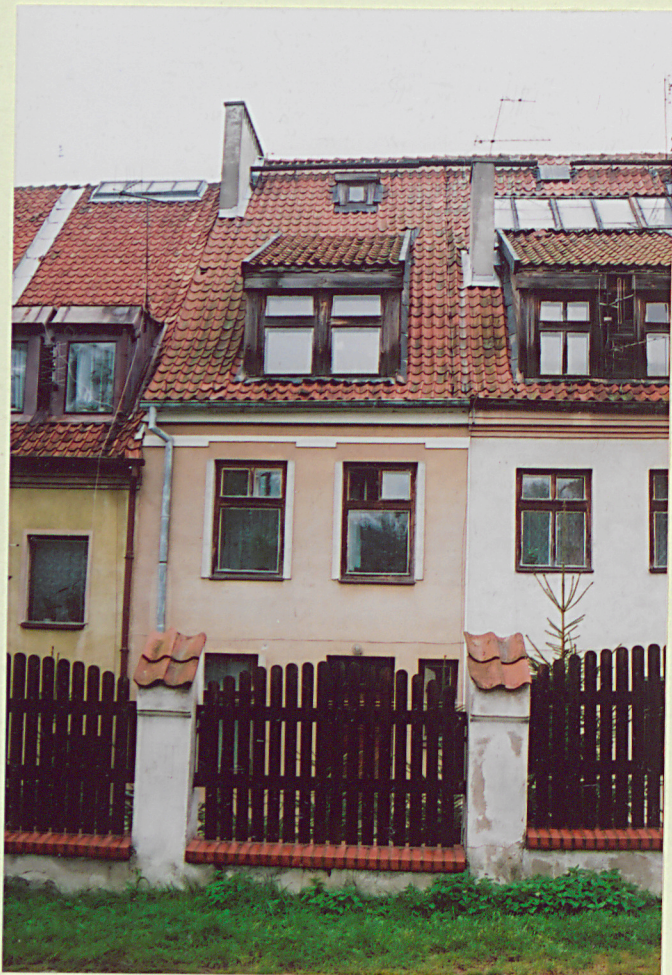
1. Elewacja frontowa.
2. Widok na tylną elewację wraz z ogrodzeniem.
3. Tylna elewacja.
4. Piwnica dobudowana współcześnie z drzwiami prowadzącymi do sklepionej piwnicy.
