KARTA EWIDENCYJNA ZABYTEKÓW  
ARCHITEKTURY I BUDOWNICTWA

DOM MIESZKALNY - KAMIENICZKA

LIDZBARK WARMIŃSKI

11-100 Lidzbark Warmiński  
ul. Wysokiej Bramy 9  
nr hipoteczny dz.nr 40/16 KW

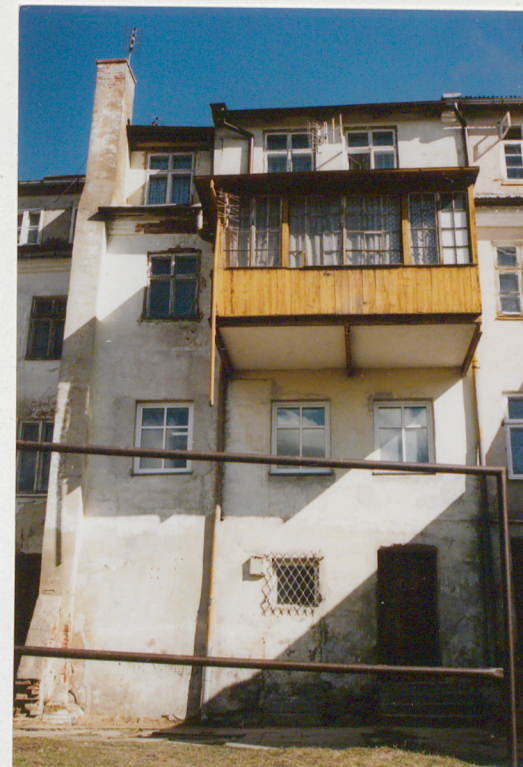
3.

Okna: Drewniane, ościeżnicowe, podwójne, dwudzielne, czteroskrzydłowe; skrzydła dolne okien elewacji frontowej 12 -polowe, skrzydła dolne okien w elewacji tylnej 1-polowe.

Okna piętra prostokątne.

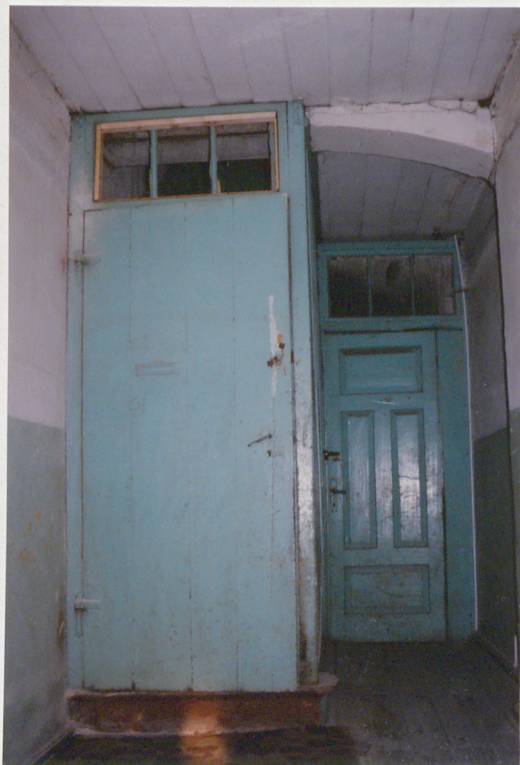
4.

Stropy: Nad piwnicami sklepienia ceglane w formie spłaszczonej kolebki opartej na murach. W części pomieszczeń stropy drewniane belkowo-deskowe. Nad kondygnacjami wyższymi stropy drewniane ze ślepym pułapem i tynkowaną podsufitką. W sieni strop belkowo-deskowy z deskami ułożonymi na nakładkę.

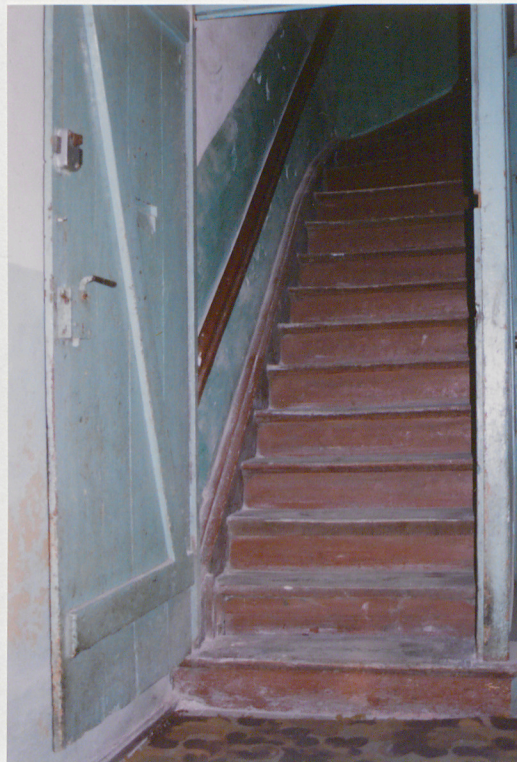
5.

Schody: Do piwnicy schody ceglane, jednobiegowe, proste, stopnie schodów wtórnie obetonowane. Na kondygnacje górne schody drewniane, policzkowe, z podstopniami, jednobiegowe, zabiegowe.

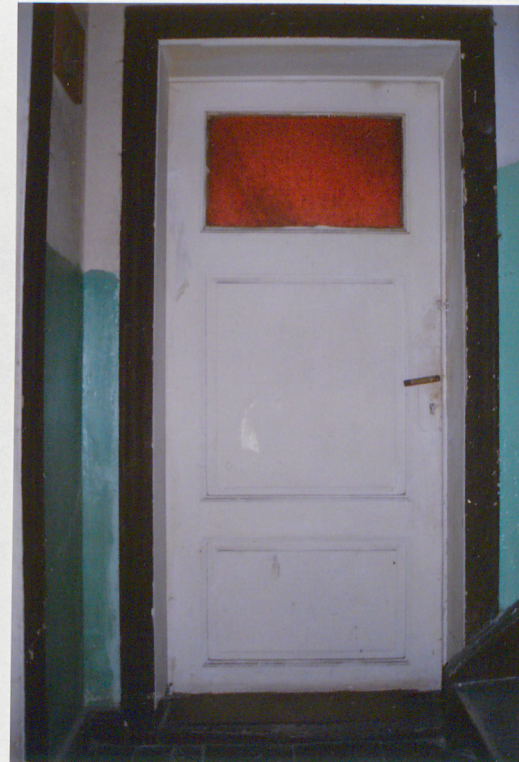
6.

Drzwi wewnętrzne jednoskrzydłowe. W sieni drzwi płycinowo-ramowe z nadświetlem. Przy schodach na piętro drzwi deskowe z nadświetlem. W pomieszczeniach drzwi płycinowo-ramowe.
