KOŚCIÓŁ FILIALNY P.W. PODWYŻSZENIA KRZYŻA ŚWIĘTEGO

1667 r.

O S T R Y K Ó Ł

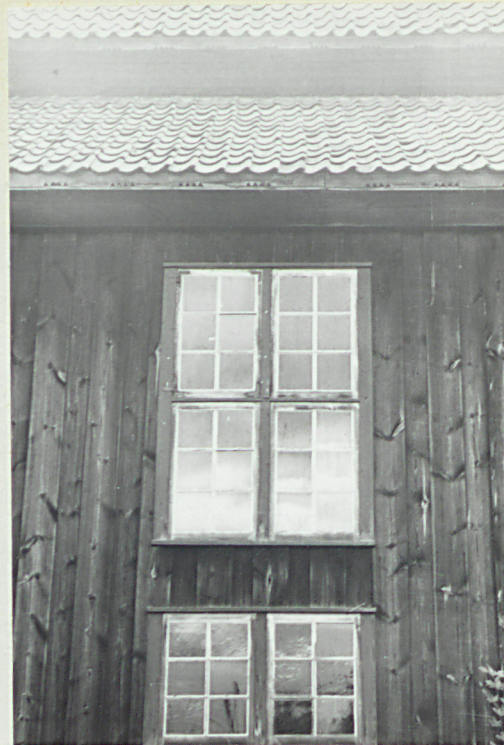
Okna w elewacji pld.

Elewacje naw bocznych, prezbiterium i zakrystii oszalowane pionowo z oblistwieniem. W okapach proste gzymsy skrzynkowe. Elewacja płd. nawy 5-osiowa. Na 1-ej osi od zach. dwa okna na różnych poziomach. Na 3-ej i 4-ej osi pojedyncze okna o nadprożach zamkniętych łukiem odcinkowym. Elewacja płn. nawy 3-osiowa. Na osi wsch. drzwi do składu. Elewacje boczne prezbiterium 1-osiowe. Na osiach po dwa okna na różnych poziomach. (c.d. opisu na wklejce)
