1. Obiekt

1049/1 KOSCIÓŁ EWANGELICKI'

3. Miejscowość

BEZŁAWKI

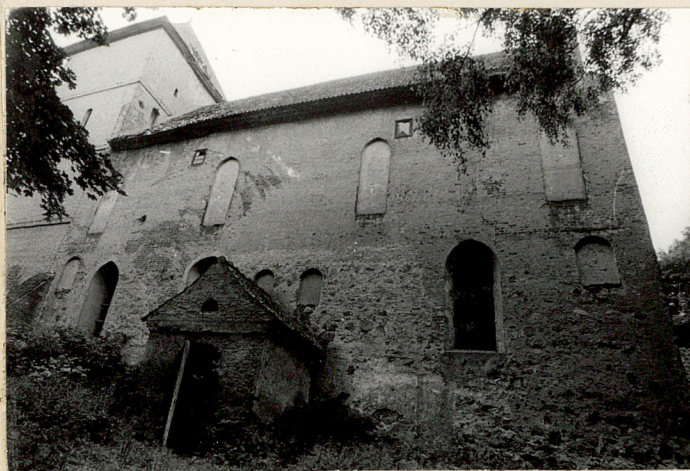
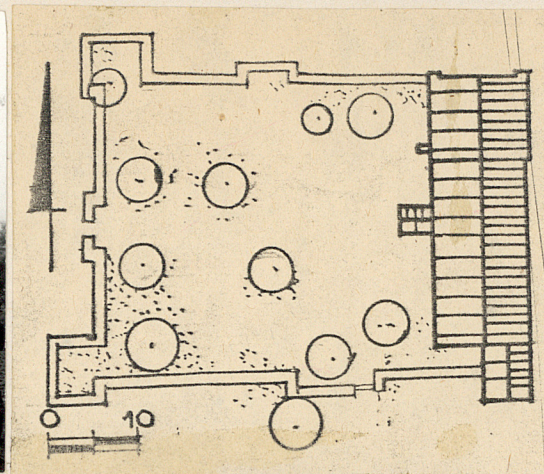
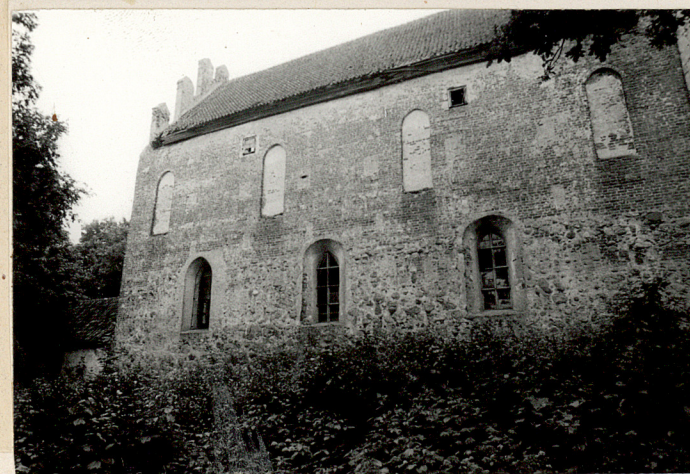
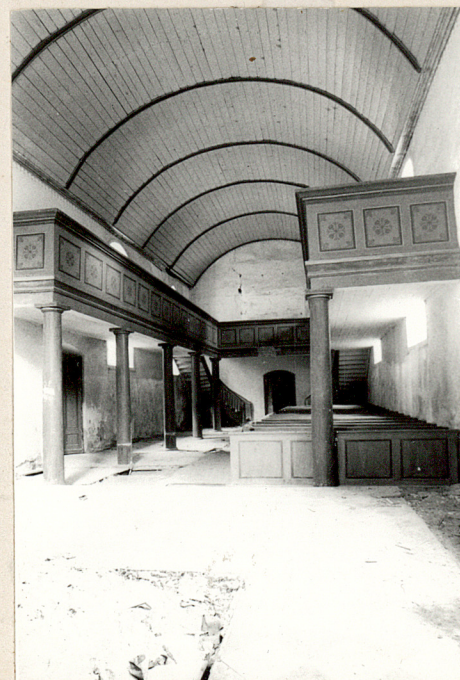
11 Zdjęcia, plan sytuacyjny, rzuty

Położony na uboczu wsi, na wzniesieniu, na północ od drogi na Świętą Lipkę. Otoczony starym drzewostanem: klon, kasztanowiec, lipa. Ogrodzony średniowiecznym murem z kamienia polnego łączącego zaprawą, wytyczającego prostokątną działkę, w którego wschodnim boku znajduje się kościół. Od południa bramka murowana, częściowo otynkowana. Nierówny teren przykościelny zajmuje cmentarz XIX wieczny z wydzielonymi działkami, ogrodzonymi neogotyckimi balustradami. Całość terenu zarośnięta samosiewką i bluszczem. Murowany, otynkowany, na fundamentach z kamienia polnego łączącego zaprawą, na wysokość około 3 m, reszta muru zamku z kamienia polnego. Strop odcinkowy w kryptach pod prezbiterium i zakrystią od południa. Sklepienie kolebkowe, pozorne w korpusie. Wieżba dachowa drewniana, wieszarowa, jednojętkowa, na podciagu, stolce stojące i poprzeczne pomiaędzy nimi. W wieży storczykowa. Kryty dachówką holenderką, zwykłą: na szkarpie od zachodu fragmenty dachówki na mnicha i mniszkę. Posadzka cementowa w części dla modlących się, w partii prezbiterium- dwukolorowe, kamienne płytki romboidalne, w przedstrzeni wieżowej- podłoga biała. Schody na łóże lustrzane, jednobiegowe wraz z balustradą i toczo- nymi tralkami-drewniane. Na wieżę czterobiegowe, drewniane. Drzwi od zachodu ramowo- płycinowe, zamknięte łukiem półkolistym, na zawiasach pasowych z zamkiem wewnętrznym, powierzchniowym, skrzynkowym. Z kruchty do korpusu- analogicznej formy, zamknięte łukiem odcinkowym. Podobnie- drzwi z wieży do korpusu i z zakrystii. Okna różnicowane: pier- wszej kondygnacji okna w głębokiej wnęce, wramiakach metalowych, wielokwaterowe, zam- knięte łukiem ostrym. Małe okna od zachodu, zamknięte łukiem odcinkowym - przemurowane. Okna drugiej kondygnacji- ponad sklepieniem- całkowicie przemurowane, pozostawione wtór- ne okna krosnowe, kwadratowe. W wieży nieregularnie okienka wąskie, krosnowe, zamknięte łukiem odcinkowym. W zakrystii od południa okna ościeżnicowe, zamknięte łukiem ostrym.

Założony na planie prostokąta, z wieżą niewyodrębnioną w planie od północy, z równym szerokości korpusu- prezbiterium od południa, narożniku południowo-wschodnim zakrystia na planie prostokąta. Jednonawowy, z podkreśloną osią wzdłużną poprzez wejście i ołtarz główny oraz wąskie przejście pomiędzy ławkami.

Bryła jednorodna, dwukondygnacyjowa, z kryptami w partii południowej, niższą zakrystią i kruchtą. Wieża czterokondygnacyjowa. Zakrystia, kruchta i korpus kryte dachami dwuspado- wymi, wieża- wysokim, namiotowym. Szkarpa przy wejściu od zachodu.
